# Besiktningssprotokoll

Anticimex Överlåtelsebesiktning av småhus - nivå 1

Fastighetsbeteckning: Dungen 2	
Fastighetsägare: Donatas Aklys	
Fastighetsadress: Sverkerгатan 3	
Postnummer: 599 31	Ort: Ödeshög

Besiktningdatum: 2025-03-10	Protokollnummer: 68888626
Temperatur: 5 °C	Väderlek: Klart
Tekniker: Viktor Andersson	
E-post: Viktor.Andersson@anticimex.se	
Kontor: Linköping	
Närvarande: Anhörig

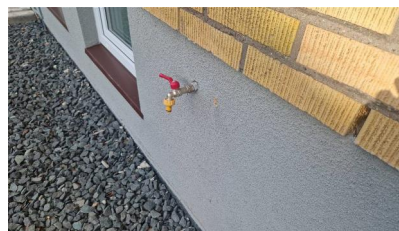
Vattenutkastaren är inte frostsäker.

När vattenutkastaren inte är frostsäker ökar risken för att den ska frysa sönder och orsaka vattenskada.

Byt till självdränerande vattenutkastare vilket innebär att den är frostsäker.

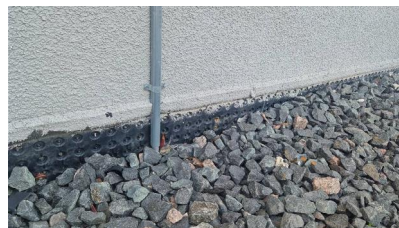
Platonmatta ligger delvis oskyddad ovan mark på gavel.

Solens UV-ljus riskerar att skada plasten. Rekommenderas att dölja platonmatta under mark.

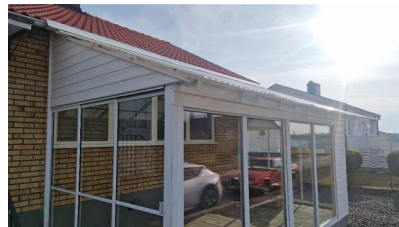
Hängräna finns inte.

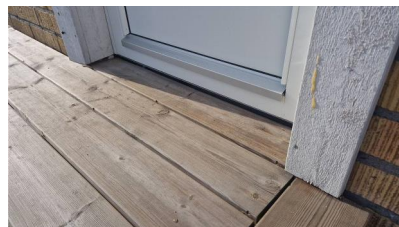
Tröskelbleck saknas under altandörr på baksidan.

Avsaknad av tröskelbleck medför att det finns risk för att vatten kan rinna in och orsaka fuktskador på tröskel och/eller i kringliggande vägg och bjälklag.

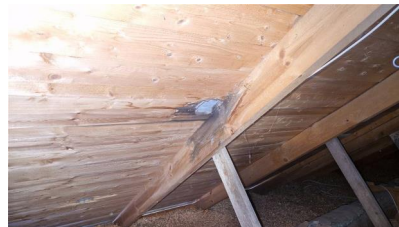
Missfärgning/svullnad finns vid tidigare genomföring till avluftningen enligt förväntan sett till husets ålder. Nu sitter en vakuumventil under här istället.

Inga förhöjda fuktvärden kan uppmätas vid besiktning.

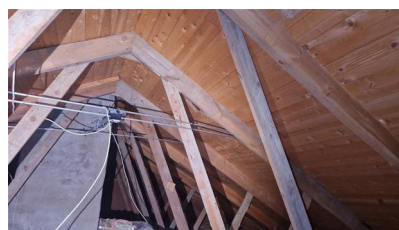
Vid kontroll av vinden uppmättes fuktvärden under kritisk fuktnivå för mikrobiell tillväxt.

Fuktkvoten i takbjälkar uppmättes till 10 %.

Risk för mikrobiell påväxt föreligger om fuktkvoten överstiger 17%.

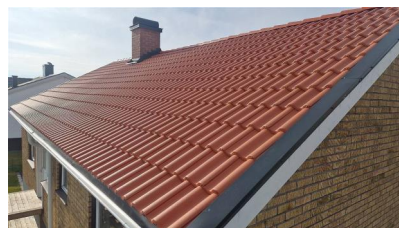
Tak besiktat från garagetak och mark. Därifrån noteras inga brister.

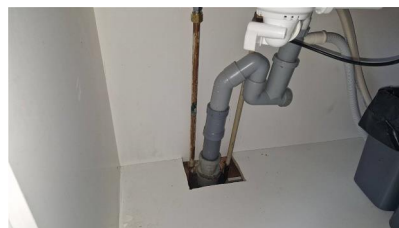
Fuktskydd saknas under diskmaskinen, vitvaror och i botten på diskbänkskåpet.

Utan fuktskydd är det svårt att upptäcka läckage. Vatten kan då tränga in i omkringliggande konstruktioner och orsaka fuktskador.

- Avloppsslangen till diskmaskinen saknar klammer och är inte förankrad enligt monteringsanvisning.
- Ej begränsad svängradie på köksblandarpip.
- Avstängning till diskmaskinens vatten finns inte. Man kan stänga av både kallvatten och vatten till diskmaskinen med ballofix i diskbänkskåpet.

För att upptäcka eventuella läckage, installera ett fuktskydd.

Ett vattenlarm kan med fördel monteras i botten av diskbänkskåpet.

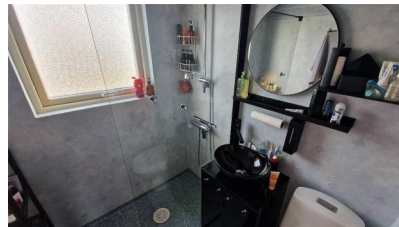
Duschen är placerad nära ett fönster.

Duschens placering i våtutrymmet utgör en risk för fuktskador i fönster- och väggkonstruktionen.

- Otäta spikhål i vägg i plats för dusch. Rekommenderas att täta med silikon.
- Rörgenomföringar finns i golv till element. Risken för att en skada ska ske här bedöms vara liten då rörgenomföringen är placerad vid dörr långt från dusch.
- Mindre mattsläpp noteras vid tröskel.

Paxfläkten är kopplad på strömbrytare. Jag rekommenderar att paxfläkten har konstant ström.

För att minska risken för fuktskador på fönster och väggkonstruktion rekommenderas att man skyddar fönstret mot vattenbegjutning.

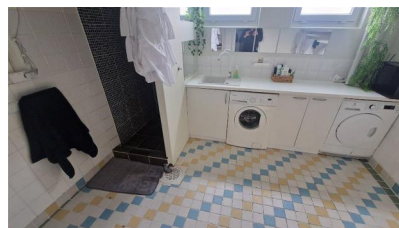
I källaren har en fuktskadad innervägg noterats i tvättstugan. Det rekommenderas att väggen rivs ut, skadan har uppstått på grund av bristande tätning mot väggen, som är uppbyggd med reglar och gips. Dräneringen har uppnått sin tekniska livslängd, vilket inte nödvändigtvis innebär att en ny dränering behöver utföras i närtid. I äldre källare är det vanligt att viss fukt transporteras kapillärt från marken och upp i väggkonstruktionen, något som inte helt kan förhindras ens vid en ny dränering.

Innervägg mellan dusch och tvättstuga är fuktskadad. Jag rekommenderar att väggen rivs bort.

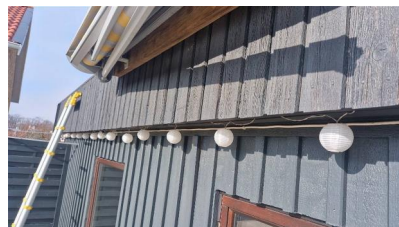
Fasadpanelen är i behov av målning/underhåll. Långsidan mot grannen är i bra skick.

Fasadbeklädnad och träkonstruktioner där målningsbehov finns riskerar att få fukt- och rötskador på grund av sämre vattenavvisande förmåga. För att öka livslängden på fasadbeklädnaden rekommenderas målning och underhåll.

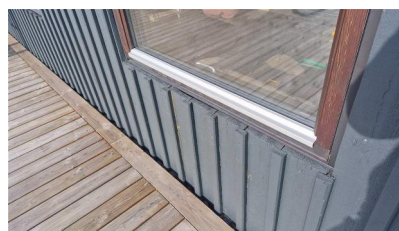
Fönsterbleck saknas på fönster.

Avsaknad av fönsterbleck medför en ökad risk för att vatten kan rinna in och orsaka fuktrelaterade skador i omkringliggande konstruktioner.

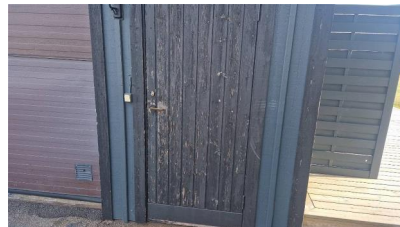
Dörr är i behov av målning/underhåll.

Dörrar där målningsbehov finns riskerar att få fukt- och rötskador på grund av sämre vattenavvisande förmåga.

För att öka livslängden på dörr rekommenderas målning och underhåll.

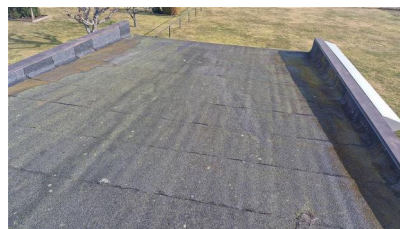
Takpappen på garagetaket är av äldre datum och har vissa otätheter. En översyn rekommenderas för att säkerställa fortsatt täthet.

Takpappen är äldre.

Tätskiktet på ett platt/låglutande tak har enligt vår bedömning en begränsad livslängd. Eftersom takpappen är äldre har det ett minskat motstånd mot vattengenomträngning. Detta i sin tur kan leda till att takkonstruktionen drabbas av fuktskador.

Otätheter noteras i skarvar vid uppvik mot sarg.

Kontakt med takläggare rekommenderas för kontroll och eventuell åtgärd.

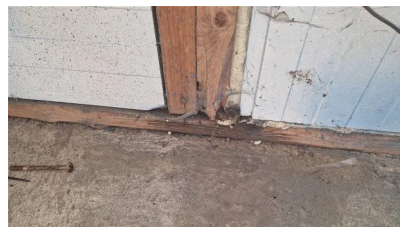
Missfärgning i syllen finns mot altan.

Inga förhöjda fuktvärden kunde uppmätas vid besiktning.
