# Besiktningssprotokoll

Anticimex Försäkringsbesiktning i samarbete med Fastighetsbyrån

Fastighetsbeteckning: Håsta 3:108	
Fastighetsadress: Slåttervägen 58	
Postnummer: 824 40	Ort: Hudiksvall

Besiktningdatum: 2025-03-11	Protokollnummer: 68886766
Temperatur: -5 °C	Väderlek: Klart
Tekniker: Stefan Gustafsson	
E-post: stefan.gustafsson@anticimex.se	
Kontor: Söderhamn	
Närvarande: Fastighetsägaren

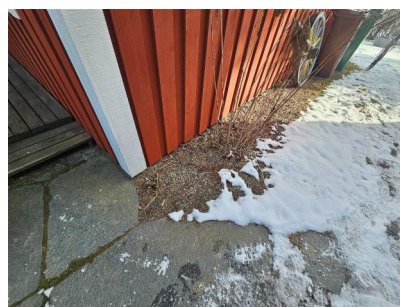
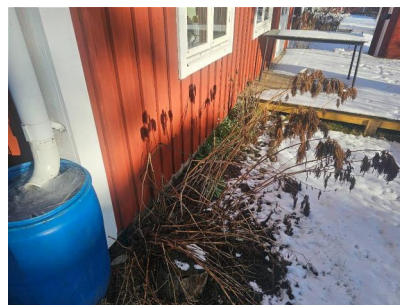
#### Utvändigt / Markförhållanden

Avståndet mellan fasadbeklädnaden och marken är inte tillräckligt. Växter finns i anslutning till byggnaden.

Eftersom fasadbeklädnaden avslutas för nära mark kan fukt från marken sugas upp i fasadpanelens nederkant. Detta kan orsaka fuktrelaterade skador i fasadbeklädnaden och bakomliggande konstruktioner.

Området närmast huset rekommenderas att vara fritt från växtlighet.

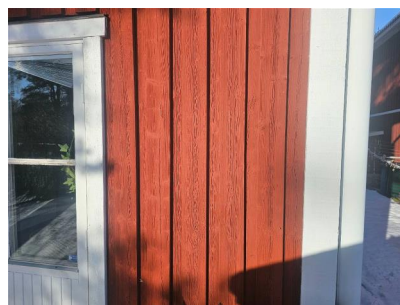
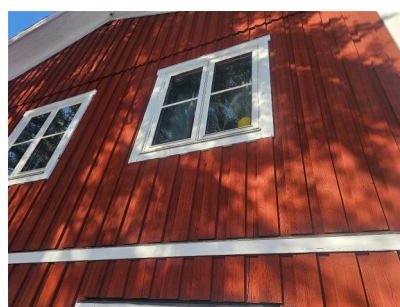
### Utvändigt / Fasad

Fasadbeklädnaden torrsprickor på en del ställen

Rekommenderas att byta ut spruckna brädor

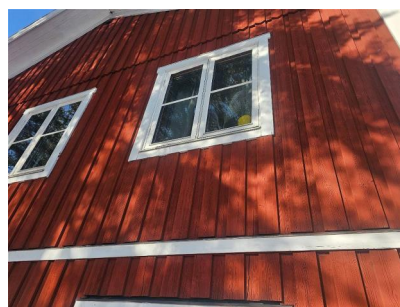
### Utvändigt / Fönster

Några fönster är i behov av målning/underhåll.

För att öka livslängden på fönster rekommenderas målning och underhåll.

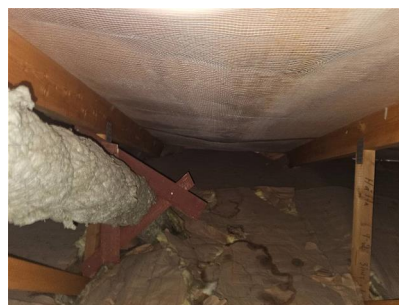
### Utvändigt / Vind

Underlagstaket består av träfiberskivor och mindre fuktfläckar syns på underlagstaket.  
Tilluftsrör slutar på vinden.

Mindre fuktfläckar noterades på underlagstak. Detta är vanligt förekommande (normalt) med tanke på att underlagstaket består av träfiberskivor.

Vid kontroll av vinden uppmättes fuktvärden under kritisk fuktnivå för mikrobiell tillväxt och en normal lukt upplevdes.  
Fuktkvoten i underlagstak/takbjälkar uppmättes till 9 %.

Tilluften till bostaden tas i dagsläget från vinden, det rekommenderas att förlänga röret ut till en gavel.

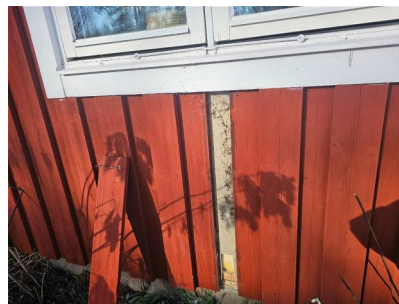
### Entréplan / Allmänt

Vid kontroll av konstruktion uppmättes fuktvärden över kritisk nivå för mikrobiell tillväxt och normal lukt upplevdes.

Grundläggningen består av en betongplatta på mark utan underliggande isolering och med ett flytande golvspånskiva på en cellplastisolering. Fuktkvoten uppmättes till 23 %.

Flytande golvkonstruktion och eventuella väggsyllar riskerar att drabbas av fuktskador på grund av naturlig fuktpåverkan om fuktskyddet är bristfälligt utfört alternativt saknas. Fuktvandring kan ske från marken genom betongen till organiskt material genom så kallad kapillärsugning och diffusion, vilket kan leda till skador med lukt av mikrobiell karaktär. När väggsyllarna är tryckimpregnerade kan även en kemisk lukt förekomma.

Tilluftsventiler saknas i flertalet rum

Tilluften tas i dagsläget från vinden, det rekommenderas att fler ventiler sätts in.

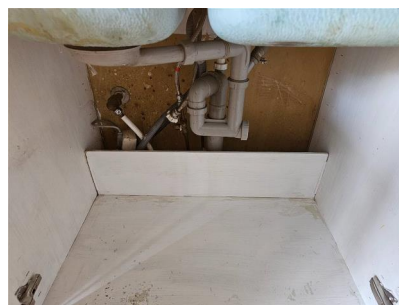
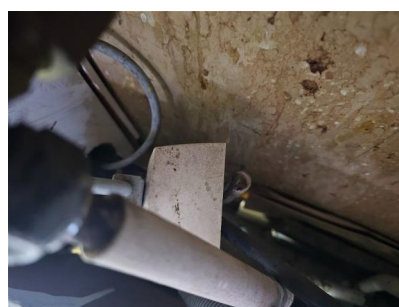
### Entréplan / Kök

Fuktskydd saknas i diskbänksskåp.  
Elkontakt dåligt fastsatt

Utan fuktskydd är det svårt att upptäcka läckage från rörledningar. Vatten kan då tränga in i omkringliggande konstruktioner och orsaka fuktskador.

Elkontakt sitter löst i skåpet, kontakta fackman åtgärd.

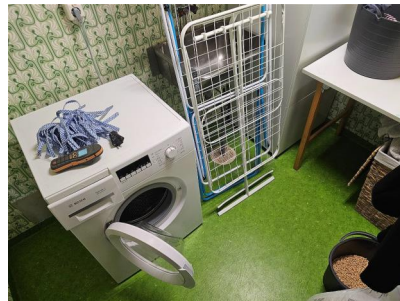
### Entréplan / Tvättstuga

Våtutrymmet har äldre yt-/tätskikt.

Eftersom funktionen, som innebär att ytskiktet/tätskiktet ska vara vattentätt, kan vara nedsatt finns en ökad risk att vatten tränger igenom ytskiktet/tätskiktet med vattensador i omkringliggande konstruktioner som följd.

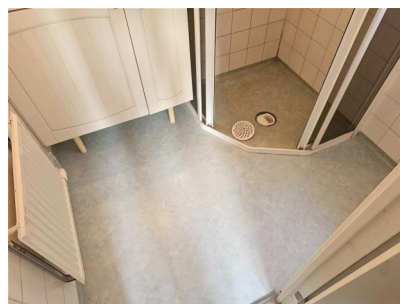
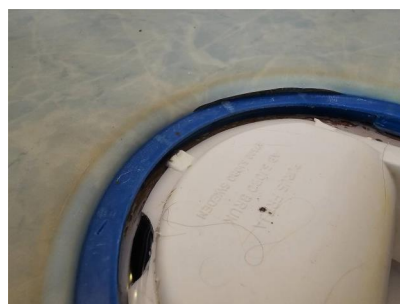
### Entréplan / Dusch

Fuktindikering i utrymmet gav förhöjda fuktindikationer.

Vi rekommenderar en fördjupad undersökning för att bedöma orsak och omfattning.

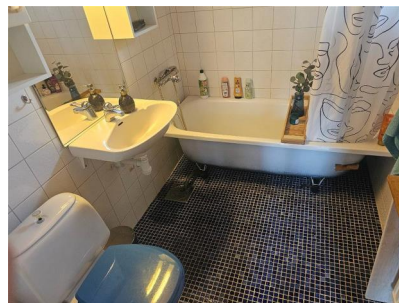
### Övre plan / Badrum/Wc

Våtutrymmet har äldre yt-/tätskikt.  
Golvknarr förekommer.

Eftersom funktionen, som innebär att ytskiktet/tätskiktet ska vara vattentätt, kan vara nedsatt finns en ökad risk att vatten tränger igenom ytskiktet/tätskiktet med vattenskador i omkringliggande konstruktioner som följd.

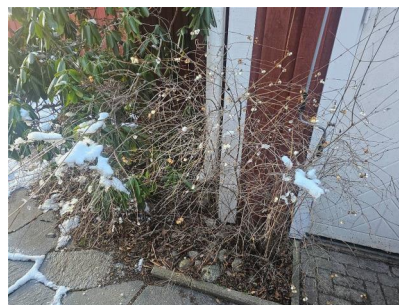
#### Utvändigt / Markförhållanden

Växter finns i anslutning till byggnaden.

När det finns rabatter och växter nära byggnaden finns risk att fukt stannar kvar i väggarna. Detta kan i sin tur orsaka invändiga fuktskador. Växternas rötter kan också skada grundmuren och sätta dräneringsledningen ur funktion.

Området närmast huset rekommenderas att vara fritt från växtlighet.

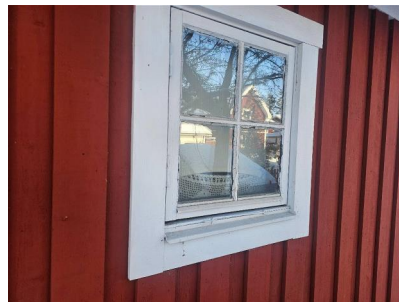
#### Utvändigt / Fönster

Fönster är i behov av målning/underhåll.

För att öka livslängden på fönster rekommenderas målning och underhåll.

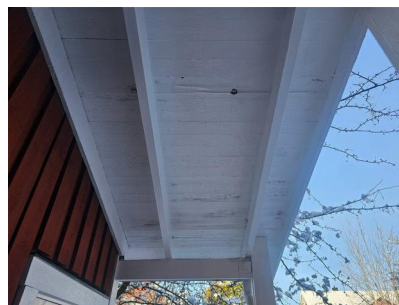
### Utvändigt / Tak

Undertaket har fuktfläckar.

Fuktfläckar kan bero på olika saker, och kan vara ett tecken på en tidigare eller en pågående fuktskada.

Vi rekommenderar en fördjupad undersökning för att bedöma orsak och omfattning.

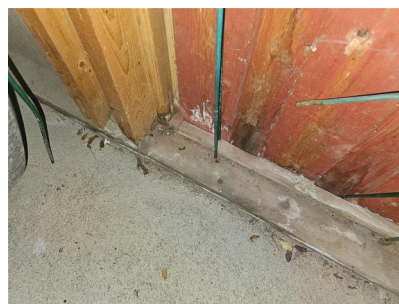
### Garage invändigt / Garage

Syllen i kontakt med betonggolvet och mikrobiell påväxt finns på syllen.

Trädetaljer kan via kapillärkraft bli fuktiga vilket kan leda till fuktskador.
