# Besiktningsprotokoll

Anticimex Försäkringsbesiktning i samarbete med Fastighetsbyrån

| Fastighetsbeteckning:<br>Branäs 4:517 | |
| Fastighetsadress:<br>Björnen 48 | |

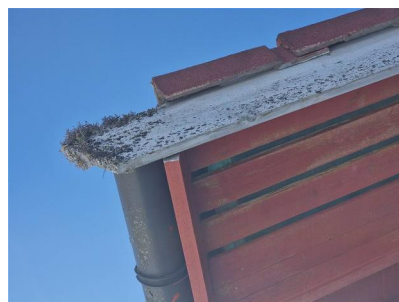
#### Utvändigt / Fasad

Fasadpanelen är i behov av målning/underhåll.

Fasadbeklädnad och träkonstruktioner där målningsbehov finns riskerar att få fukt- och rötskador på grund av sämre vattenavvisande förmåga. För att öka livslängden på fasadbeklädnaden rekommenderas målning och underhåll.

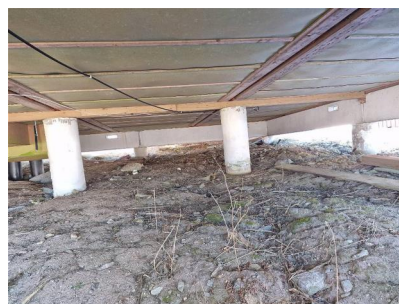
### Utvändigt / Krypgrund

Plintgrund är en riskkonstruktion.  
Plast saknas mot mark.

Uteluftsventilerade grunder med bjälklag av organiskt material har ofta fuktskador på grund av naturlig fuktpåverkan. Detta kan resultera i mikrobiella skador (angrepp av mikroorganismer) och, i värsta fall, rötskador. Mikrobiell lukt kan då spridas till boendemiljön.

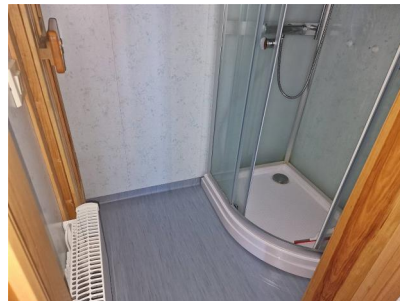
### Entréplan / Dusch/Bastu

Plastmatta på golv och skivor på vägg

- Beklädnad börjar bli äldre
- Golvbrunn saknas i bastu
- Duschkabin finns

Fuktindikering i utrymmet gav inga förhöjda fuktindikationer.
