# Besiktningsprotokoll

| Fastighetsbeteckning:<br>Krokeks-Hyttan 1:59 | |
| Fastighetsadress:<br>Syrénvägen 54 | |

| Besiktningsdatum:<br>2025-03-13 | Protokollnummer:<br>68901417 |

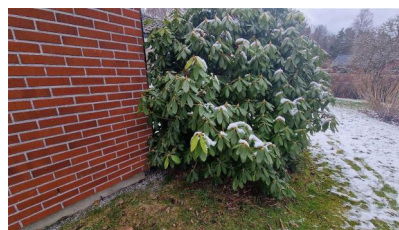
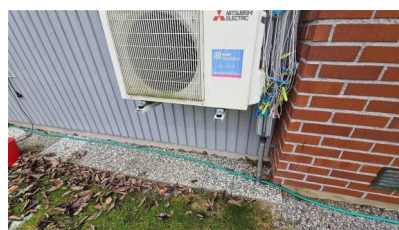
Mindre växtlighet finns i anslutning till byggnaden.

När det finns rabatter och växter nära byggnaden finns risk att fukt stannar kvar i väggarna. Detta kan i sin tur orsaka invändiga fuktskador. Växternas rötter kan också skada grundmuren och sätta dräneringsledningen ur funktion.

Luftvärmepumpens utedel som saknar uppsamlingskärl är ej i drift.

Området närmast huset rekommenderas att vara fritt från växtlighet.

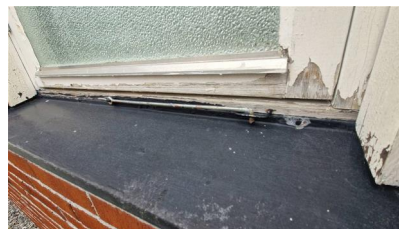
En del fönster är i behov av målning/underhåll.

Fönsterbågar och fönsterkarmar där målningsbehov finns riskerar att få fukt- och rötskador på grund av sämre vattenavvisande förmåga.

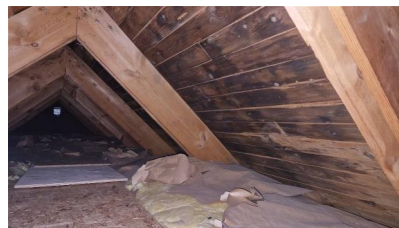
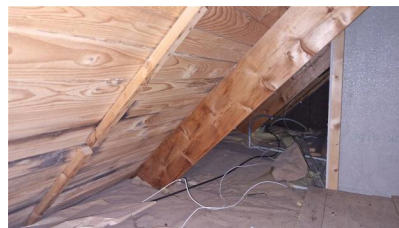
Mikrobiell påväxt finns på underlagstaket.

Detta kan vara ett tecken på att vinden tillförs / har tillförts fukt inifrån bostaden. Observera att besiktning av bostadens ventilationssystem inte har ingått i uppdraget.

Vid kontroll av konstruktion uppmättes fuktkvot 10% på fläckar och övrigt underlagstak.

Risk för mikrobiell tillväxt föreligger vid 17%.

För att komma tillrätta med detta kan fuktillförseln inifrån bostaden behöva minskas. Det kan göras genom att ventilationen i bostaden förbättras samt att eventuella otätheter i vindsbjälklaget (tak-/väggvinklar, taklucka med mera) tätas. Läs Anticimex faktablad om uppvärmda vindsutrymmen för tips och råd.

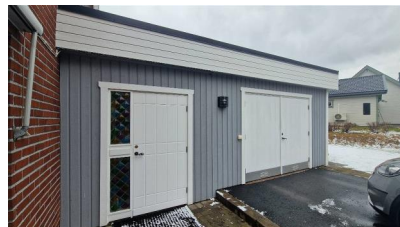
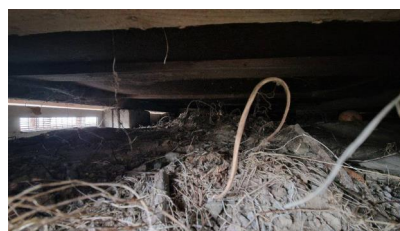
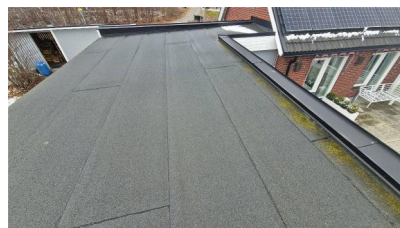
Plintgrund är en riskkonstruktion.

Besiktad i begränsad omfattning pga. höjd/tillgänglighet.

Uteluftsventilerade plintgrunder med bjälklag av organiskt material har ofta fuktskador på grund av naturlig fuktpåverkan. Detta kan resultera i mikrobiella skador (angrepp av mikroorganismer) och, i värsta fall, rötskador. Mikrobiell lukt kan då spridas till boendemiljön.

I anslutning till ventil uppmättes fuktkvot 14% i träkonstruktion.  
Risk för mikrobiell tillväxt föreligger vid 17%.

Träkonstruktioner har visst underhållsbehov.

Vid besiktningen går det inte att se om det finns en betongplatta någonstans i garaget pga. inredning, utifrån sett syns bara plintgrund. Rekommenderar att om möjligt säkerställa konstruktion innan bil eller annat tungt parkeras.

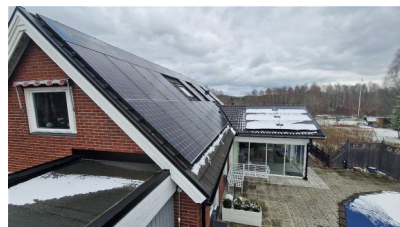
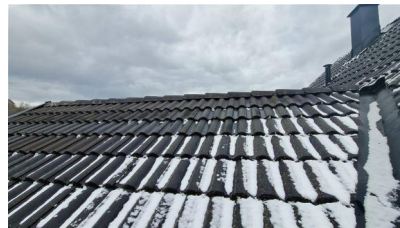
Nockbandstättning finns ej farstukvistdelen.  
Vindskivor/takfot har visst underhållsbehov.

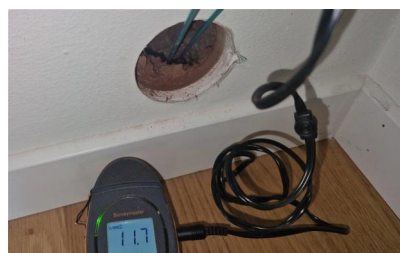
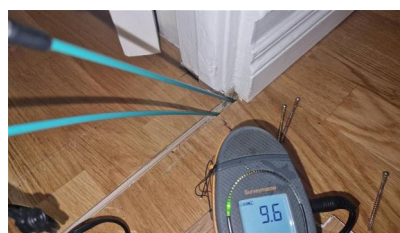
Under trappa i trapphall togs ett 70mm hål upp i tidigare yttervägg mot farstuvist.

I syll uppmättes fuktkvot strax under 12%

Tröskel mellan trapphall/kök demonterades samt borrades 2st 6mm hål. I konstruktion uppmättes fuktkvot strax under 10%.

Risk för mikrobiell tillväxt föreligger vid 17%.

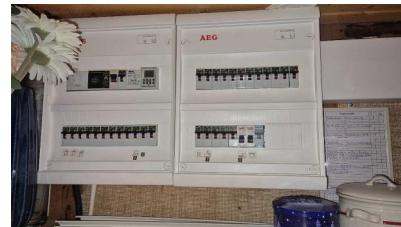
Jordfelsbrytare finns installerad vid el-centralen, gruppförteckning noteras.
