Rasten 11

Vasavägen 260A

Uppdragsnummer	C15717
Besiktningsdatum	2025-03-14
Besiktningföretag	OBM Fuktteknik AB
Besiktningförrättare	Anders Borgenvik
Närvarande	Fastighetsägaren
Giltig till och med	2026-03-14

Bilaga till besiktningssprotokoll med förklaringar till bedömningsätt vid överlåtelsebesiktning

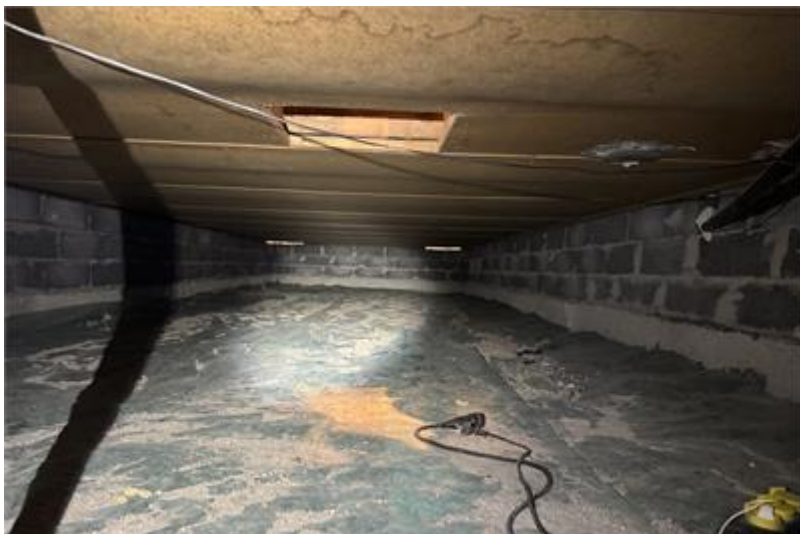
Fuktstatus togs mot trädetaljer i grunden och följande fuktvärden uppmättes.
Fuktkvoten uppmättes till ca 14%

Bild visar del av grunden.

Det kritiska gränsvärdet för mikrobiell tillväxt brukar anges till ca 15-17% fuktkvot (FK).
