Besiktningssprotokoll

Anticimex Försäkringsbesiktning i samarbete med Fastighetsbyrån

Fastighetsbeteckning: Bräcka 1:28	
Fastighetsadress: Gränsfejdsvägen 15	
Postnummer: 43741	Ort: Lindome

Besiktningdatum: 2025-03-10	Protokollnummer: 68888620
Temperatur: 13 °C	Väderlek: Klart
Tekniker: Beni Kozovski	
E-post: beni.kozovski@anticimex.se	
Kontor: Göteborg	
Närvarande: Del av tiden mäklare Patrik Teply.

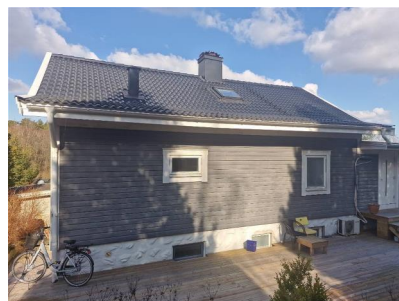
Delar av sockeln är obesiktad då altanen döljer den bakomliggande konstruktionen.

Vi rekommenderar en kompletterande besiktning när de närmaste trallbrädorna är demonterade.

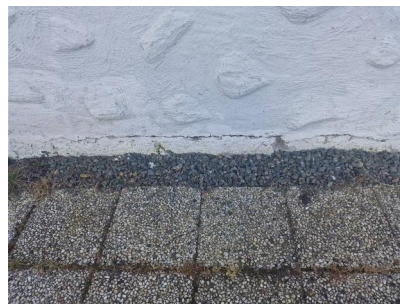
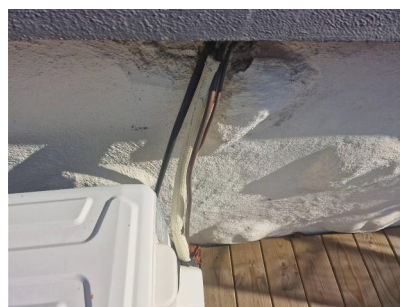
Utvändigt cellplastisolering ligger oskyddat ovan mark.
Markduk och kantlist saknas.
Risk finns att det utvändiga fuktskyddet skadas och funktionen försämras med bakomliggande skador som möjlig följd.

Kondensvatten från luftvärmepumpens utedel leds inte bort från husgrunden.

Rörinstallationer till luft/luft värmepumpen bör kompletteras med isolering.

Detta medför ökad risk för att vatten tränger in i anslutande konstruktioner, vilket i sin tur kan leda till fuktrelaterade skador. Observera att besiktning av byggnadens värmesystem eller värmepumpen inte har ingått i uppdraget.

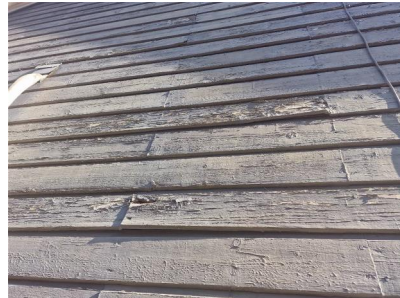
Enstaka panelbrädor har mindre rötskador.
Fasadpanelen är i behov av målning/underhåll.

Fasadbeklädnad och träkonstruktioner där målningsbehov finns riskerar att få fukt- och rötskador på grund av sämre vattenavvisande förmåga. För att öka livslängden på fasadbeklädnaden rekommenderas målning och underhåll. I samband med ommålning rekommenderas att de rötskadade panelbrädorna byts ut.

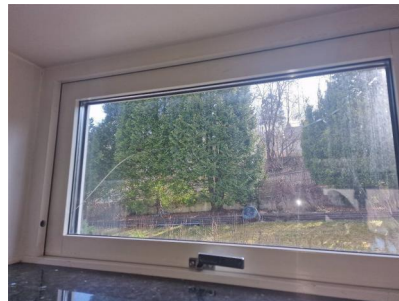
Spricka finns lokalt på fönsterglas.
Det rekommenderas att byta ut.

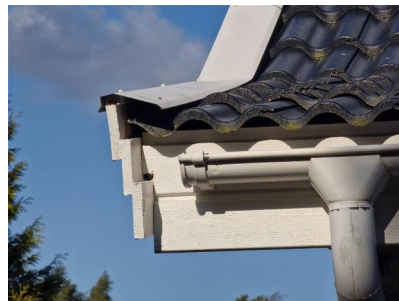
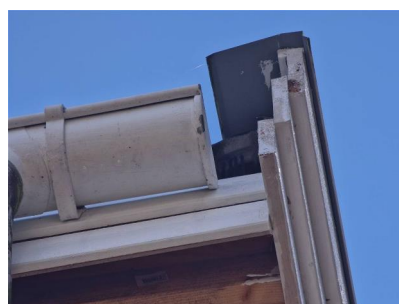
Hängrännor för korta mot gavlar och lutar fel.

När hängrännor inte tar vatten i sin helhet samt har en felaktig lutning (bakfall) finns risk att regnvatten svämmar över vilket i sin tur kan leda till fuktskador på fasad och sockel.

Stuprör som är anslutet till markledning som har en mindre diameter på avvattningsrör.

Stuprör som inte är anslutet till korrekt markledning kan medföra en ökad fuktbelastning på grundmur/sockel som i sin tur kan leda till fuktrelaterade skador.

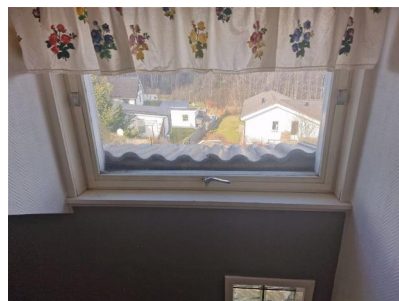
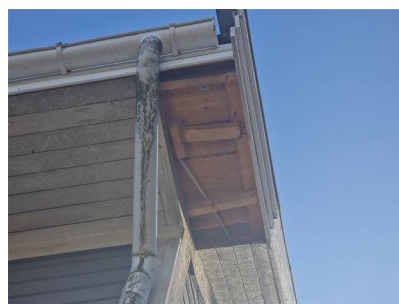
Ej fackmässigt monterade takpannor (monterades mot fönster) finns lokalt.

Takfot är delvis ej målad och delar av konstruktionen är bristfälligt monterat.

Skorstenen saknar väderskydd.

Godkänd stege samt glidskydd saknas.

Vid besiktningstillfället saknades godkänd stege, besiktning kunde därför inte genomföras av hela yttertaket och endast besiktat via mark.

Det rekommenderas att kontakta behörig takentreprenör för omfattning samt vilka åtgärder som erfordras.

Väderskydd kan monteras för att skydda mot nederbörd som annars kan orsaka fuktskador och frostsprängning i skorstenen/ murstocken.

Vi rekommenderar att du kontaktar en fackman för att ta reda på hur och om ett väderskydd ska monteras.

Vi rekommenderar en kompletterande besiktning av yttertaket när en godkänd stege och glidskydd finns.

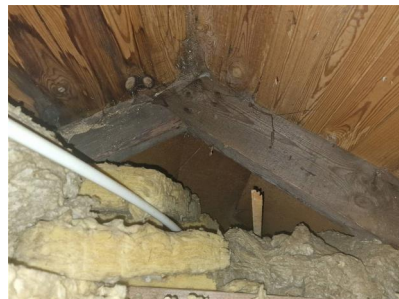
Underlagstaket består delvis av träfiberskivor som bedöms ha lokalt lossnat från sin infästning.

Fuktrosor finns lokalt.

Observera, då tillgänglighet saknas är vinden mycket begränsat besiktat via vindslucka.

Det rekommenderas att kontakta behörig fackman för kontroll och lämplig åtgärd.

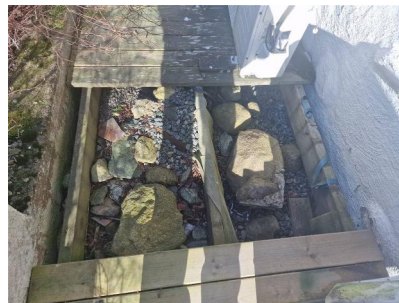
Delar av altanen är i behov av justering och komplettering av trall. Det rekommenderas att kontakta en snickare för omfattnings samt lämplig åtgärd.

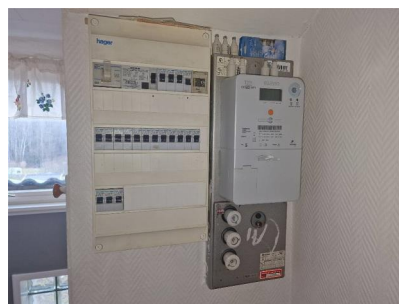
El-centralen har jordfelsbrytare.
Gruppfortäckning saknas.

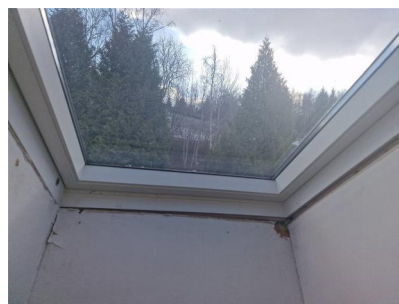
Ej färdigställt runt takfönster.
Det rekommenderas att komplettera runt fönster.

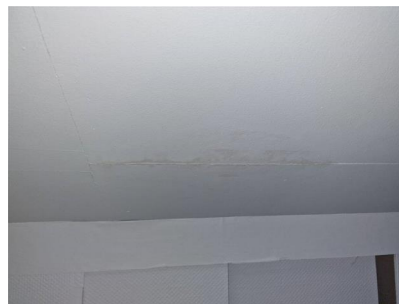
Taket har fuktfläckar.

Fuktfläckar kan bero på olika saker, och kan vara ett tecken på en tidigare eller en pågående fuktskada.

Vi rekommenderar en fördjupad undersökning för att bedöma orsak och omfattning.

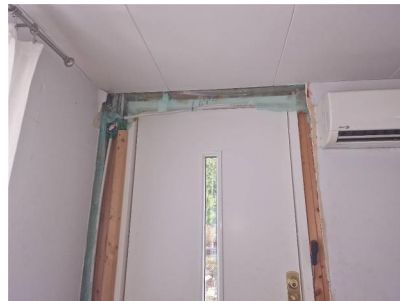
Entréparti bör kompletteras fackmässigt.

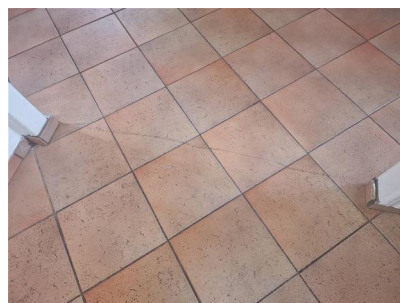
Spricka förekommer på golv.

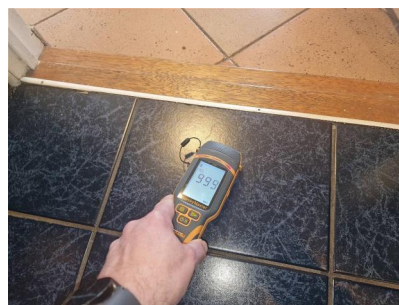
Fuktindikering i utrymmet gav förhöjda fuktindikationer. Vi rekommenderar en fördjupad undersökning för att bedöma orsak och omfattning.

Frånluftsventilation saknas i utrymmet. Frånluftsventilationens uppgift är att transportera bort bland annat emissioner, fukt, lukt och föroreningar från huset. Vi rekommenderar att du kontaktar en ventilationsentreprenör för undersöka och säkerställa ventilationssystemets funktion.

Golvlutning.
Golvlutningen mot golvbrunnen är inte fackmässigt* utfört. Brister i golvets och/eller tätskiktets lutning medför risk för att vatten tränger in i omkringliggande konstruktioner/utrymmen vilket i sin tur orsaka fuktrelaterade skador. Det medför också ökad risk för att vatten blir stående i golvets lågpunkter, vilket kan orsaka missfärgningar på klinker/fogar samt att "unken" lukt uppstår. *Fackmässigt utförande innebär att arbetet ska utföras enligt Boverkets byggregler, gällande branschregler samt monteringsanvisningar för samtliga material. Om dessa regler och anvisningar inte följs och en skada inträffar riskerar man att få en nedsatt eller utebliven skadeersättning från sitt försäkringsbolag (villahem).

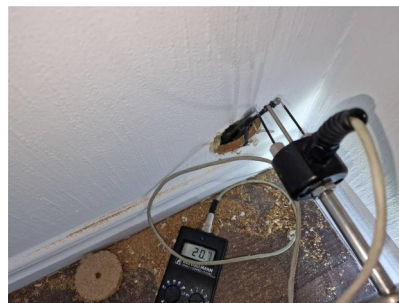
Vid kontroll av väggssyllar uppmättes fuktvärden över kritisk fuktnivå för mikrobiell tillväxt och mikrobiell lukt upplevdes.

Fuktkvoten uppmättes till 20,7 %. Det finns risk för mikrobiell tillväxt om den relativa fuktigheten (RF) i den omgivande luften är över 75 %. I furuvirke motsvarar det en fuktkvot (FK) på 17 %.

Vi rekommenderar en fördjupad undersökning för att bedöma orsak och omfattning. Det är viktigt att tänka på att denna rekommendation om fördjupad undersökning gäller hela souterrängplanet.

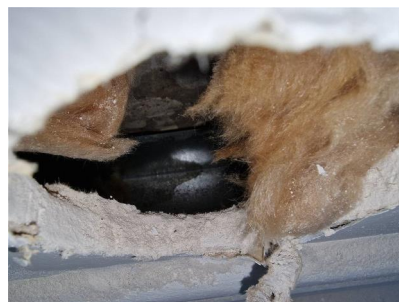
Källargrundmurar med av plåt, påreglade isolerade ytterväggar. och en mikrobiell lukt kunde kännas i borrhål samt på material.

Befintlig påreglad vägg av gipsskivor kan pappret, isolering och eventuella väggssyllar riskera att drabbas av fuktskador på grund av naturlig fuktpåverkan. Detta i sin tur kan leda till mikrobiella skador (angrepp av mikroorganismer) som kan resultera i att mikrobiell lukt sprids till boendemiljön. Om reglar/syllar är tryckimpregnerade kan även en kemisk lukt förekomma.

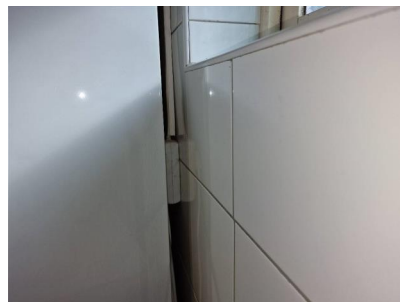
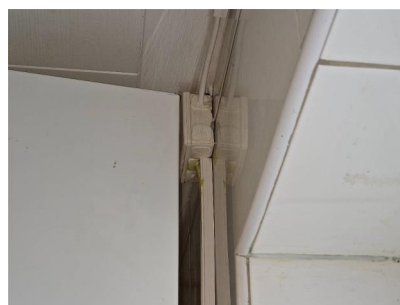
Elinstallationen i utrymmet har enligt vår bedömning uppenbara brister (förlängningsdosa kopplad som fast installation.

Elinstallationen i utrymmet är en säkerhetsrisk som kan orsaka både personskador och brand. Observera att besiktning av bostadens elsystem inte har ingått i uppdraget. Kontakta en elektriker för kontroll och åtgärd.

Frånluftsventilation saknas i utrymmet.

Frånluftsventilationens uppgift är att transportera bort bland annat emissioner, fukt, lukt och föroreningar från huset.

Vi rekommenderar att du kontaktar en ventilationsentreprenör för undersöka och säkerställa ventilationssystemets funktion.

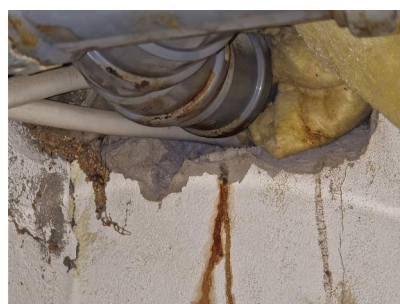
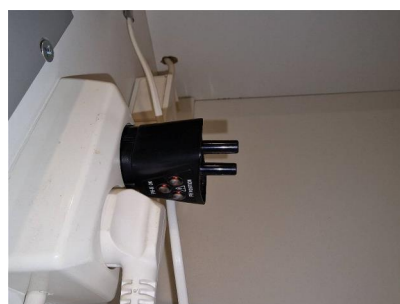
Blå lättbetong finns i byggnaden. Denna typ av lättbetong är i vissa fall radonhaltig.

Vid stickprovskontroll av jordade eluttag noterades felkoppling.

Vattenrör är inte fixerade till varmvattenberedaren.

När vattenrör inte är fixerade kan kopplingarna lossna pga. vibrationer med läckage som följd.

Vi rekommenderar en radonmätning eller att du kontrollerar om radonmätning har genomförts tidigare.

Kontakta en elektriker för kontroll och åtgärd.

Kontakta en rörinstallatör för kontroll och åtgärd.

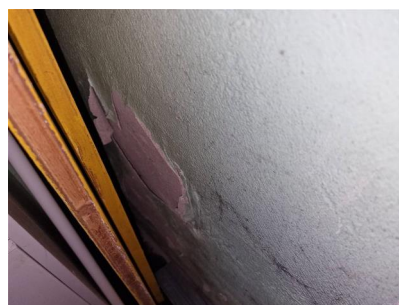
Färg- och putssläpp förekommer på motfyllda källarväggar. De färg- och putssläpp som förekommer på källarväggar beror troligtvis på att huset är uppfört utan utvändigt dräneringssystem/fuktskydd.

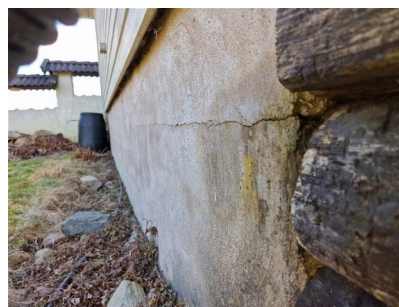
Sprickor finns i sockel.

Detta kan leda till fukt- och frysskador i konstruktionen.
