# Besiktningssprotokoll

Anticimex Försäkringsbesiktning i samarbete med Fastighetsbyrån

Fastighetsbeteckning: Kville-Ejgde 1:83	
Fastighetsadress: Rosenborgshagen 1	
Postnummer: 457 47	Ort: Hamburgsund

Besiktningdatum: 2025-03-14	Protokollnummer: 68869300
Temperatur: -6 °C	Väderlek: Klart
Tekniker: Mikael Lindgren	
E-post: mikael.lindgren@anticimex.se	
Kontor: Uddevalla	
Närvarande: Fastighetsägare

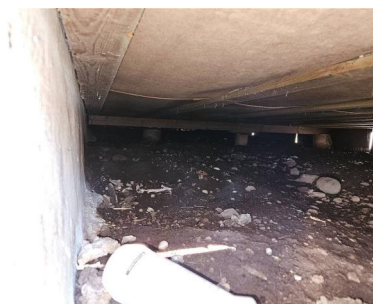
Krypgrunden och plintgrunder har ej besiktigats då lucka till utrymmet saknas.

Uteluftsventilerade krypgrunder med bjälklag av organiskt material har ofta fuktskador, som kan resultera i mikrobiella skador (angrepp av mikroorganismer) och i värsta fall rötskador. Krypgrunden har inte kunnat besiktigas eftersom det inte finns någon inspektionslucka in till krypgrunden.

Bild visar enbart tillbyggd plintgrund utförd 2001 via ett mindre hål i sockelskiva.

Original grundläggning från 1909 eller tidigare, samt tillbyggd ventilerad grund 2015, samt plintgrund går ej att besikta. Bild finns på grundläggning från 2015 hos ägare under bygge.

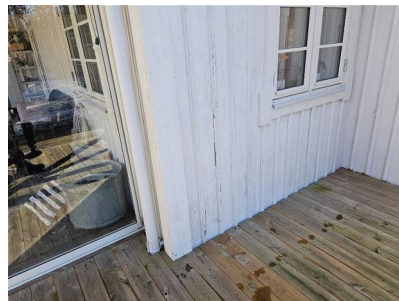
Fasadpanelen är i behov av målning/underhåll.

Fasadbeklädnad och träkonstruktioner där målningsbehov finns riskerar att få fukt- och rötskador på grund av sämre vattenavvisande förmåga. För att öka livslängden på fasadbeklädnaden rekommenderas målning och underhåll.

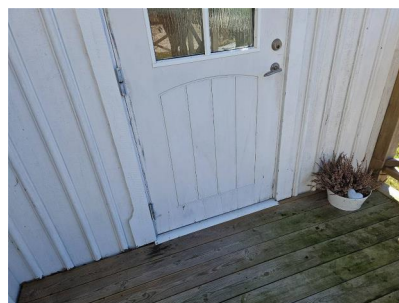
Dörr är i behov av målning/underhåll.

Dörrar där målningsbehov finns riskerar att få fukt- och rötskador på grund av sämre vattenavvisande förmåga.

För att öka livslängden på dörr rekommenderas målning och underhåll.

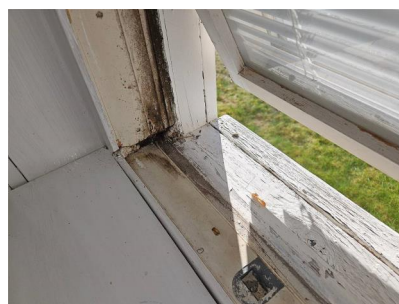
Fönsterbleck saknas på fönster. Detta äldre fönster är i något sämre skick och är svårstängt. Ett byte rekommenderas.

Avsaknad av fönsterbleck medför en ökad risk för att vatten kan rinna in och orsaka fuktrelaterade skador i omkringliggande konstruktioner.

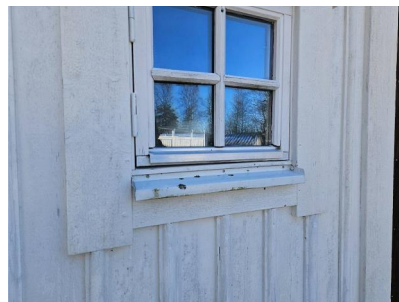
Ett par fönster är i behov av målning/underhåll.

Fönsterbågar och fönsterkarmar där målningsbehov finns riskerar att få fukt- och rötskador på grund av sämre vattenavvisande förmåga.

För att öka livslängden på fönster rekommenderas målning och underhåll.

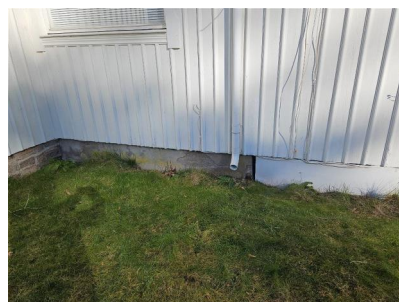
Stuprör avslutas nära husliv på några ställen även under altanen.

Stuprör som avslutas intill husliv (ovan mark) kan medföra en ökad fuktbelastning på grundmur/sockel med fuktrelaterade skador som följd.

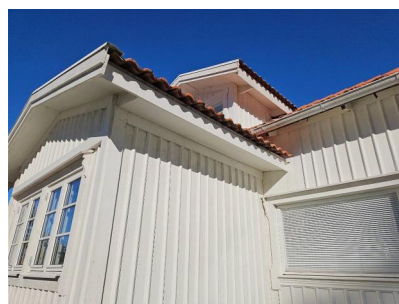
Hängrännor saknas.

När hängrännor saknas utsätts fasad och grund för ökad fuktbelastning, vilket i sin tur kan leda till fuktskador i bakomliggande konstruktioner.

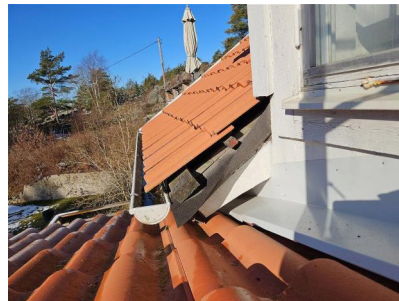
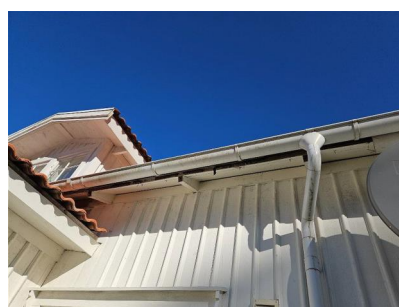
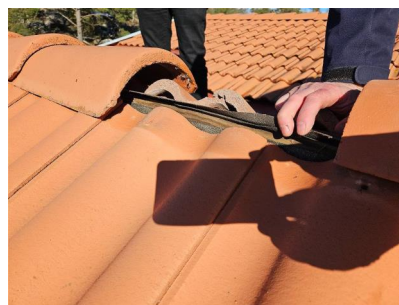
- Förekommande sprickbildning och mosspåväxt på takpannor.
- Glipor förekommer mellan underlagspapp och papp över nockbräda. Se bild.
- Trekantlist, plåtar och vindskivor saknas på ett par ställen. Se bild.
- Väderskydd på skorsten bör återmonteras efter sotning.

Det föreligger risk för för fuktskador på underliggande konstruktioner. Underhåll och åtgärd rekommenderas.

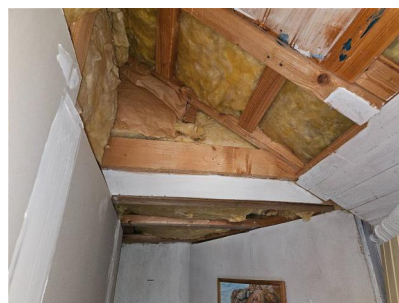
- Springor och otätheter finns mellan bostaden och yttertaket.

Luftströmmar av bostadsluft kan genom springor och otätheter ta sig upp i konstruktionen. Dessa luftströmmar kan ta med sig fukt från bostaden som i sin tur kondenserar mot yttertaket insida, vilket kan leda till fuktskador.

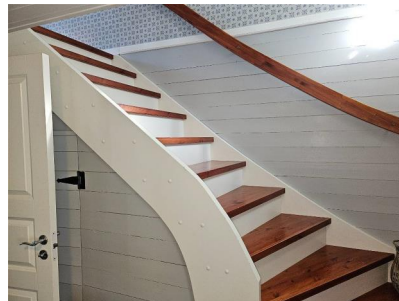
Skyddsräcke saknas.  
För upplysning.

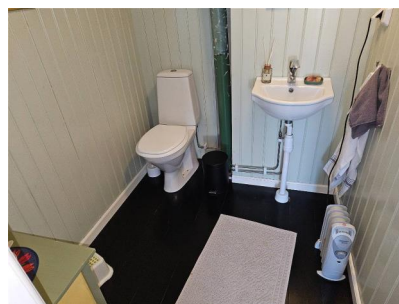
Golvet i utrymmet är inte fuktsäkrat.  
Under trägolvet ska det enl. uppgifter finnas en plastmatta.

Avsaknaden tätskikt på golvet ökar risken till fuktrelaterade skador.

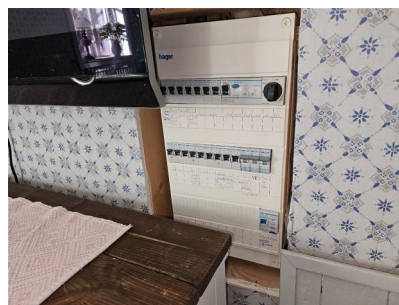
El-centralen har jordfelsbrytare.

Upplysningsvis finns lite obalans i fas till kök och bryter vid ökad belastning.

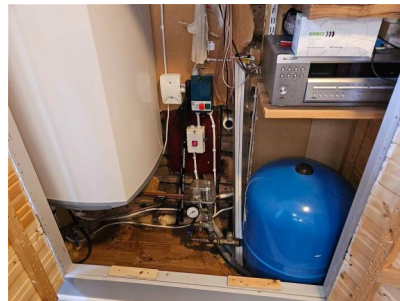
Varmvattenberedaren är olämpligt placerad.

När varmvattenberedaren finns i ett utrymme utan tätskikt och golvbrunn ökar risken för fuktrelaterade skador i omkringliggande konstruktioner vid ett läckage.

Kan vara lite svårt att åtgärda, men installation med en elektronisk fuktvarnare är bättre än inget.

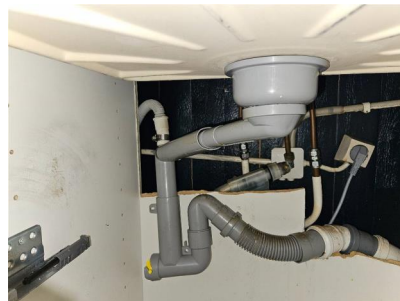
Fuktskydd saknas delvis i diskbänksskåp.  
I bakkant finns inget skydd.  
Slang från diskmaskinen bör fixeras i skåpets bakkant.

Utan fuktskydd är det svårt att upptäcka läckage från rörledningar. Vatten kan då tränga in i omkringliggande konstruktioner och orsaka fuktskador.

För att upptäcka eventuella läckage, installera ett fuktskydd.  
Bruk av elektronisk varnare som komplement kan vara bra.
