Besiktningssprotokoll

Anticimex Försäkringsbesiktning i samarbete med Fastighetsbyrån

Fastighetsbeteckning: Onsala-Kullen 1:98	
Fastighetsadress: Onsala Kulleväg 24	
Postnummer: 43934	Ort: Onsala

Försäkringsbesiktning

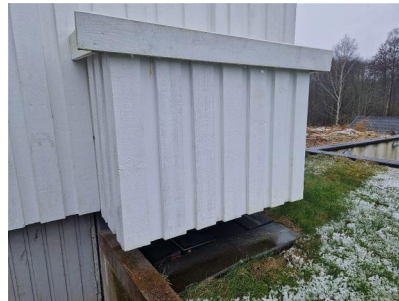
Utvändigt / Markförhållanden

Kondensvatten från luftvärmepumpens utedel leds inte bort från husgrunden. Vidare noteras att marken lutar mot delar av huset.

Detta innebär en ökad fuktbelastning mot grunden vilket i sin tur kan leda till fuktrelaterade skador. Observera att besiktning av byggnadens värmesystem eller värmepumpen inte har ingått i uppdraget.

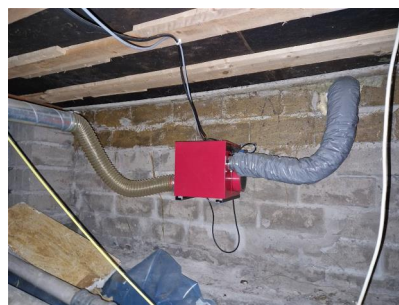
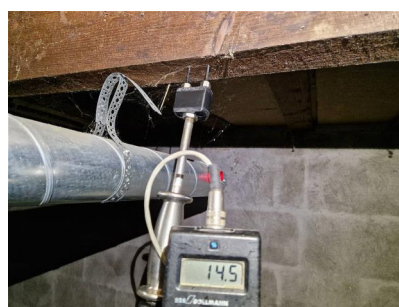
Utvändigt / Krypgrund

Krypgrund med installerad avfuktare.

I husets krypgrund finns en krypgrundsavfuktare installerad. Syftet med denna installation är att genom avfuktning hålla fuktigheten i krypgrunden på en så låg nivå att ingen tillväxt av mikroorganismer är möjlig. För att detta ska fungera är det viktigt att installationen servas årligen med bland annat filterbyte och kontroll av inställningar så att fuktigheten inte stiger.

Risk för mikrobiell tillväxt föreligger om den relativa fuktigheten (RF) i den omgivande luften är över 75 % vilket i furuvirke motsvarar en fuktkvot (FK) på 17 %.

Fuktkvoten uppmättes till mellan 12-14,5 % i bjälklag.

Vidare noteras visst träskyddsbehandlat virke samt att en del organiskt material finns på markytan. Det rekommenderas att noterat organiskt material rensas ur krypgrunden.

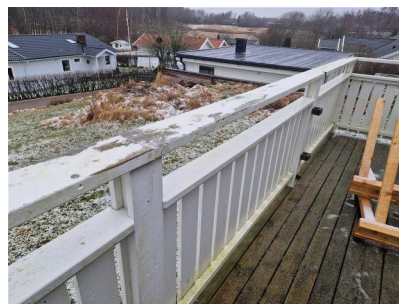
Utvändigt / Altan

Altanräcke och träkonstruktioner är i behov av målning/underhåll där mindre rötskador noteras i delar som ligger mot/i mark.

Vi rekommenderar målning/underhåll av altan.

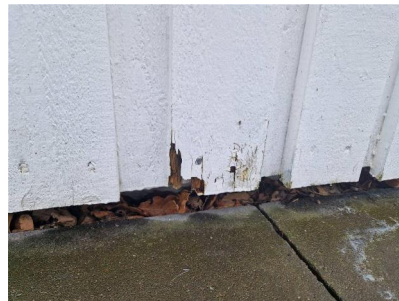
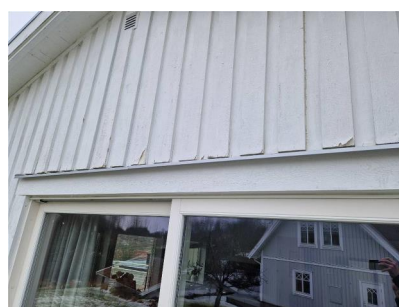
Utvändigt / Fasad

Fasadpanelen är i behov av målning/underhåll där panelbrädor lokalt har mindre rötskador.

Fasadbeklädnad och träkonstruktioner där målningsbehov finns riskerar att få fukt- och rötskador på grund av sämre vattenavvisande förmåga. För att öka livslängden på fasadbeklädnaden rekommenderas målning och underhåll. I samband med ommålning rekommenderas att de rötskadade panelbrädorna byts ut.

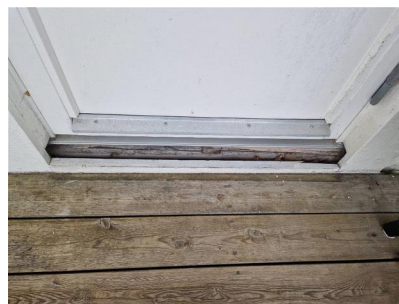
Utvändigt / Dörrar

Tröskelbleck saknas under altandörr.

Avsaknad av tröskelbleck medför att det finns risk för att vatten kan tränga in och orsaka fuktskador på tröskel och/eller i kringliggande vägg och bjälklag.

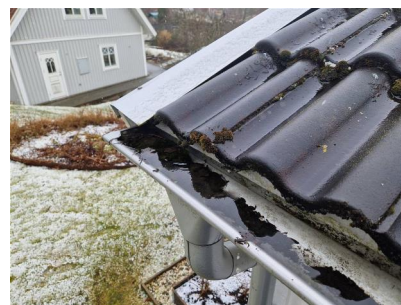
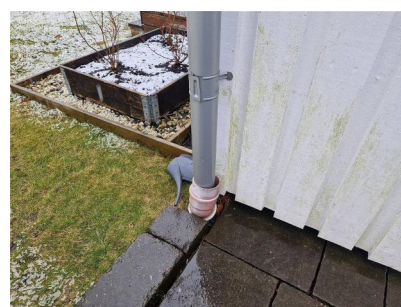
Utvändigt / Hängrännor / Stuprör

Hängrännor är igensatta av skräp och vatten läcker över kanten (främst entrésidan).

Eftersom hängrännor är fulla med skräp finns risk för fuktskador på fasad och sockel då vatten svämmar över. För att förhindra översvämning rekommenderas rensning av hängrännor.

Lövsilar finns inte på stuprör.

När det saknas lövsilar så finns det risk att det blir stopp i dagvattenledningen. För att hindra stopp i dagvattenledning rekommenderas komplettering av lövsilar.

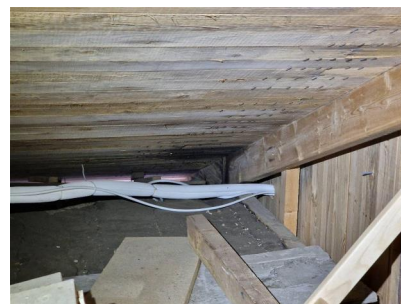
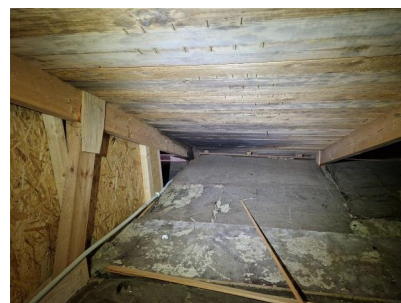
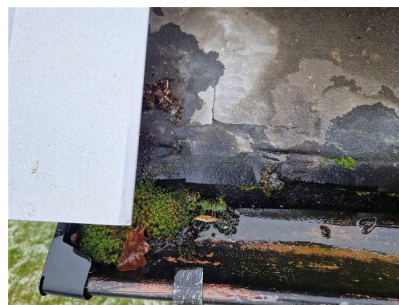
Utvändigt / Tak

Taket/vindskivor är lokalt fuktskadat. Vidare noteras att vissa plåtdetaljer ej byttes ut vid takomläggningen, underlagspappen har mindre skador där den stickprovsvis kontrollerats, nocktätning bedöms saknas samt att nedersta pannraden ligger dikt an underlagspappen (baksida).

De upptäckta fuktskadorna kan vara ett tecken på en tidigare eller en pågående fuktskada.

Vi rekommenderar en kontakt med byggtreprenör för att bedöma orsak och omfattning samt lämplig åtgärd.

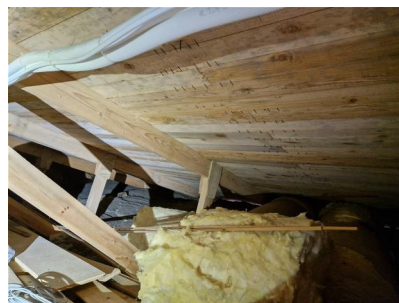
Utvändigt / Vind

Äldre mikrobiell påväxt finns i underlagstak.

Detta bedöms vara sedan tiden före installation av frånluftsvärmepump/ventilationssystem. Med fördel kan ett område slipas rent, markeras och hållas under uppsikt. Skulle det ske ny påväxt i markerat område bör en kontroll/injustering av ventilationssystemet utföras.

Vidare noteras mindre ytor där isolering flyttats och ej lagts tillbaka, vilket medför ett onödigt värmeläckage.

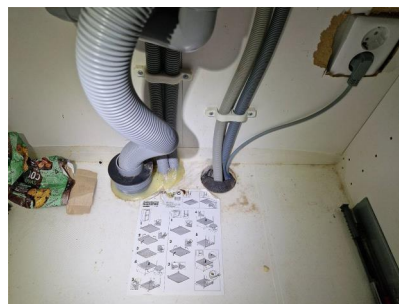
Entréplan / Kök

Fuktskydd finns men är något otätt kring genomföringar i diskbänkskåpets bakkant.

Utan ett heltäckande fuktskydd är det svårt att upptäcka läckage från rörledningar. Vatten kan då tränga in i omkringliggande konstruktioner och orsaka fuktskador.

För att upptäcka eventuella läckage, täta genomföringar.

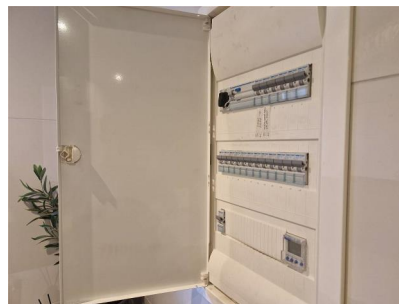
Entréplan / Tvättstuga

- ✎ Gruppförteckning över elcentralen saknas.

"Gruppförteckning" är en lista som ska vara placerad vid elcentralen. Den visar vilka säkringar som är anslutna till vilka armaturer, vägguttag och apparater. Den är också till för att underlätta vid felsökning och elarbeten.

Kontakta en elektriker för att upprätta en gruppförteckning som placeras i närheten av elcentralen.

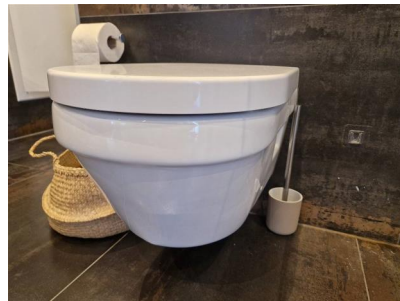
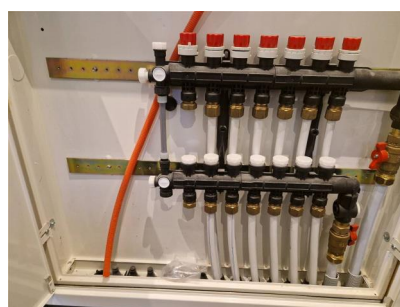
Entréplan / Dusch/Toalett

Inbyggd spolcistern till toalett samt golvvärmefördelare saknar skvallerrör.

Utan skvallerrör finns risk att eventuellt läckage inte upptäcks, vilket kan leda till fuktskador i omkringliggande konstruktioner.

Normala fuktvärden indikerades mot klinker/kakel.
