Besiktningssprotokoll

Anticimex Försäkringsbesiktning i samarbete med Fastighetsbyrån

Fastighetsbeteckning: Snåkered 3:20	
Fastighetsadress: Kroksjövägen 5	
Postnummer: 43891	Ort: Landvetter

Besiktningdatum: 2025-03-12	Protokollnummer: 68869754
Temperatur: 3 °C	Väderlek: Snöfall
Tekniker: Beni Kozovski	
E-post: beni.kozovski@anticimex.se	
Kontor: Göteborg	
Närvarande: Fastighetsägare

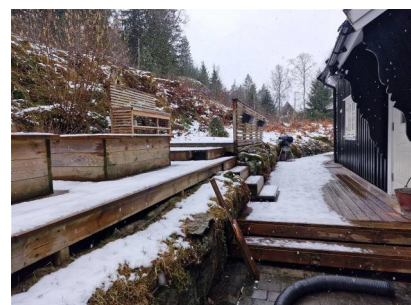
Marken lutar mot huset.

Detta innebär en ökad fuktbelastning mot grunden vilket i sin tur kan orsaka fuktskador i huset.

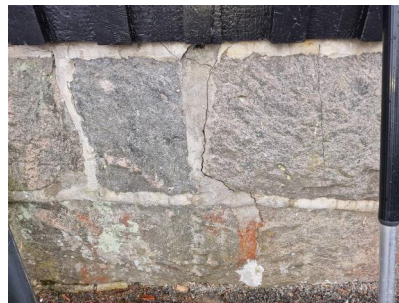
Sprickor finns i sockel.

Dessa bedöms inte ha lett till bakomliggande skador.

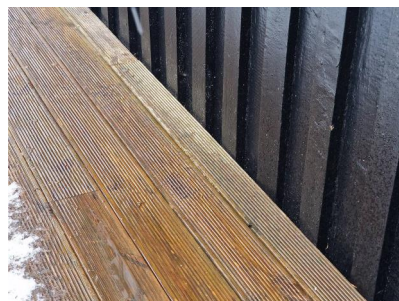
Delar av sockeln är obesiktad då altanen döljer den bakomliggande konstruktionen.

Vi rekommenderar en kompletterande besiktning när de närmaste trällbrädorna är demonterade.

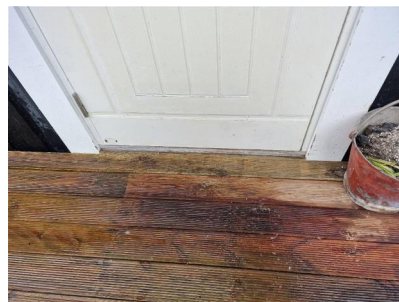
Tröskelbleck saknas under dörr.

Avsaknad av tröskelbleck medför att det finns risk för att vatten kan rinna in och orsaka fuktskador på tröskel och/eller i kringliggande vägg och bjälklag.

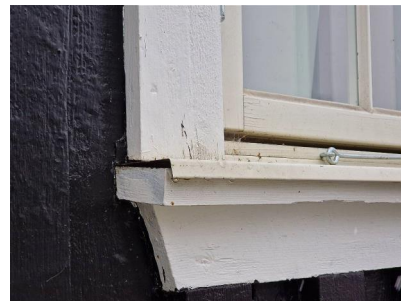
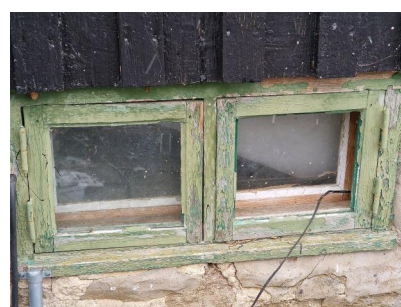
Fönster har färgsläpp och torrsprickor.

Mindre röta förekommer lokalt.

Fönsterbågar och fönsterkarmar där målningsbehov finns riskerar att få fukt- och rötskador på grund av sämre vattenavvisande förmåga.

För att öka livslängden på fönster rekommenderas målning och underhåll.

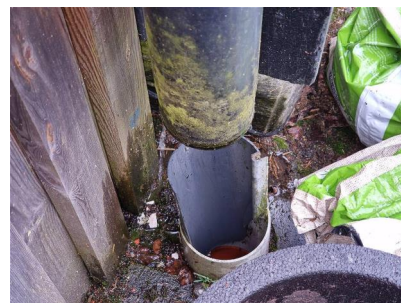
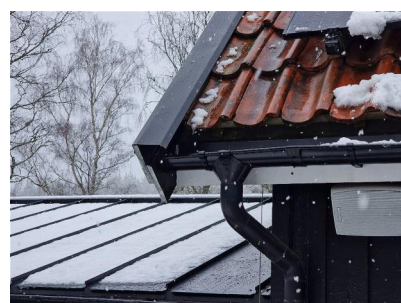
Stuprör är inte anslutet till markledning.

Stuprör som inte är anslutet till markledning kan medföra en ökad fuktbelastning på grundmur/sockel som i sin tur kan leda till fuktrelaterade skador.

Hängrännor lutar fel.

När hängrännor har en felaktig lutning (bakfall) finns risk att regnvatten svämmar över vilket i sin tur kan leda till fuktskador på fasad och sockel.

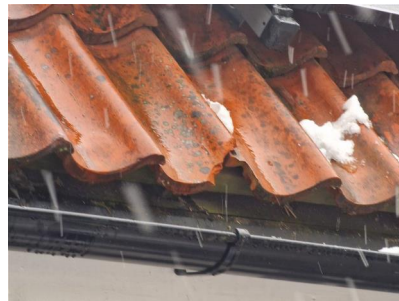
Glidskydd samt takstege saknas lokalt för att komma upp yttertaket.

Vid besiktningstillfället kunde inte takstegen beträdas eftersom glidskyddet saknas.

På delar av yttertaket finns det snö är inte möjligt att kontrollera.

Observera, taket är endast avsynat från mark.

Minst en takpanna är kantstött.

Vi rekommenderar en kompletterande besiktning när en säker uppstigning kan genomföras.

Det rekommenderas att bytas ut.

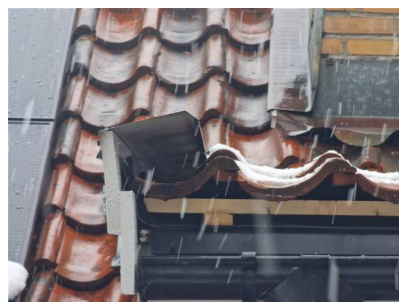
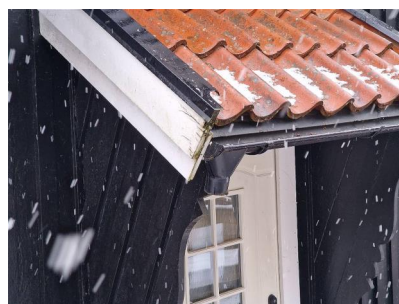
Vattplåtar är inte rätt monterade.

Detta kan leda till fuktskador i bakomliggande konstruktioner.

Röta finns lokalt på vindskivas ände.

Stuprör saknas.

Eftersom stuprör saknas utsätts fasaden och grunden för ökad fuktbelastning, vilket i sin tur kan leda till fuktskador i bakomliggande konstruktioner.

Kontakta en plåtslagare för kontroll och åtgärd.

Det rekommenderas att hållas under uppsikt och i framtiden byta ut.

Montera stuprör.

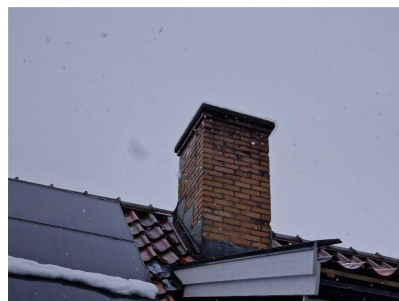
Murstocken har frostsadade tegelstenar och bruksfog.

Skorstenen saknar väderskydd.

Väderskydd kan monteras för att skydda mot nederbörd som annars kan orsaka fuktskador och frostsprängning i skorstenen/ murstocken.

Vi rekommenderar att du kontaktar en fackman för kontroll och åtgärd.

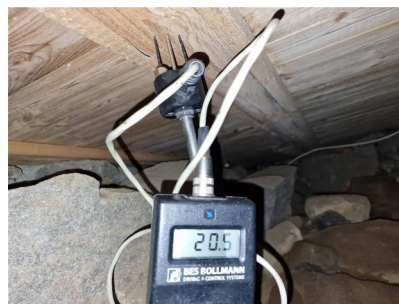
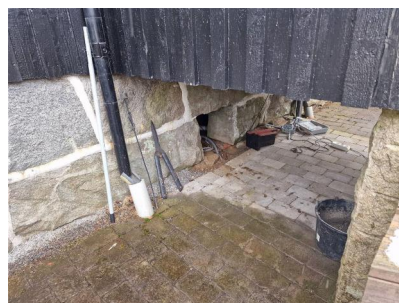
Vid kontroll av krypgrunden uppmättes fuktvärden över kritisk nivå för mikrobiell tillväxt och mikrobiell lukt upplevdes. Det rekommenderas att i möjligaste mån ta bort organiskt material på marken, montera en lucka samt lägga ut åldersbeständig markplast.

Uteluftsventilerade krypgrunder med bjälklag av organiskt material har ofta fuktskador på grund av naturlig fuktpåverkan. Lukten som känns i krypgrunden kan också spridas till boendemiljön. Fuktkvoten uppmättes till 20,5 %.

Vi rekommenderar en fördjupad undersökning för att bedöma orsak och omfattning.

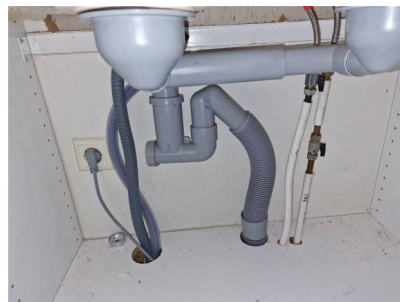
⚠ Fuktskydd saknas i diskbänksskåp.
Avloppslang till diskmaskin bör klammas fast.

Utän fuktskydd är det svårt att upptäcka läckage från rörledningar. Vatten kan då tränga in i omkringliggande konstruktioner och orsaka fuktskador.

För att upptäcka eventuella läckage, installera ett fuktskydd.
