# Besiktningssprotokoll

Anticimex Försäkringsbesiktning i samarbete med Fastighetsbyrån

Fastighetsbeteckning: Sandåker 1:31	
Fastighetsadress: Sandåker Trolltjärn 1	
Postnummer: 452 93	Ort: Strömstad

Besiktningdatum: 2025-03-13	Protokollnummer: 68851390
Temperatur: 0 °C	Väderlek: Mulet
Tekniker: Mikael Lindgren	
E-post: mikael.lindgren@anticimex.se	
Kontor: Uddevalla	
Närvarande: Fastighetsägare

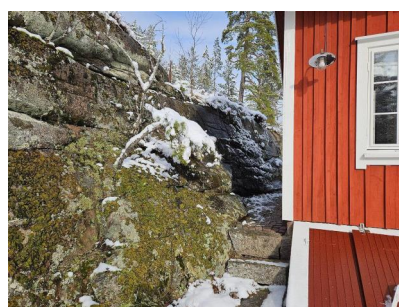
Marken lutar mot huset.

Detta innebär en ökad fuktbelastning mot grunden vilket i sin tur kan orsaka fuktskador i huset.

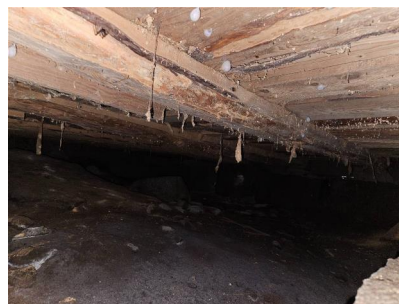
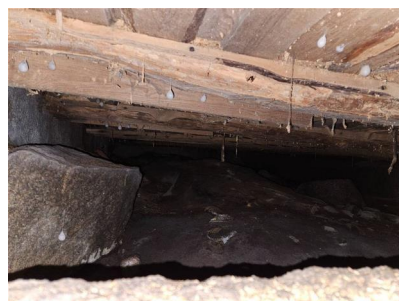
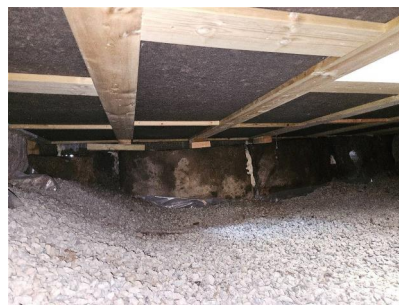
Vid kontroll av torpargrunden uppmättes fuktvärden över kritisk nivå för mikrobiell tillväxt

Utrymmet under vardagsrum kan enbart kontrolleras från en öppning i grunden från köksdel, där åtgärd har vidtagits på mark med makadam och plastfolie, samt att bjälklaget är utbytt.

Uteluftsventilerade grunder med bjälklag av organiskt material har ofta fuktskador på grund av naturlig fuktpåverkan. Lukten som känns i kryppgrunden kan också spridas till boendemiljön. Fuktkvoten uppmättes till 20 % i modernare bjälklag under kök. Under vardagsrum kommer man inte åt för mätning.

Det finns risk för mikrobiell tillväxt om den relativa fuktigheten (RF) i den omgivande luften är över 75 %. I furuvirke motsvarar det en fuktkvot (FK) på 17 %.

Vi rekommenderar en fördjupad undersökning för att bedöma orsak och omfattning.

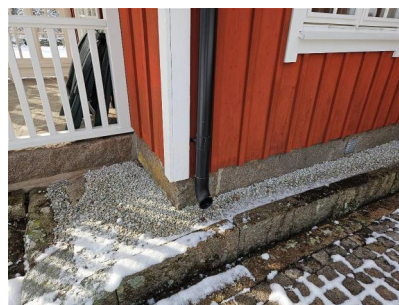
Stuprör avslutas nära husliv.

Stuprör som avslutas intill husliv (ovan mark) kan medföra en ökad fuktbelastning på grundmur/sockel med fuktrelaterade skador som följd.

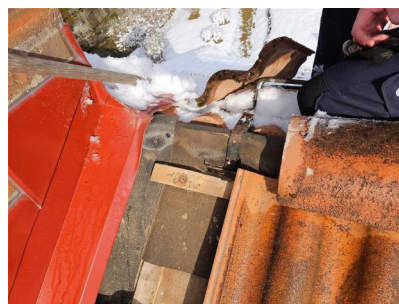
Taket, som är äldre, är lagt med underlagstak av plank / träfiberskivor ( takmasonit ).

Vidnockbräda förekommer skador på tjärpappen pga takstegen infästning.

Med denna konstruktion är det extra viktigt att takpannorna är hela. Eftersom underlagstaket inte har en papp kan regn och snö som tränger in genom otätheter leta till fuktskador i underliggande konstruktion.

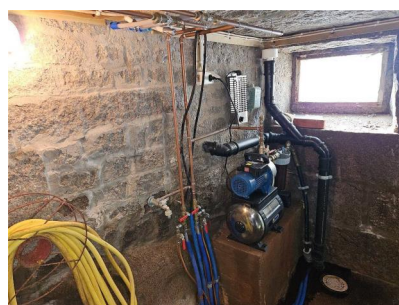
Utrymmet har bärande konstruktioner enbart av granit. I utrymmet finns installerad pump.

Marken är tidvis fuktig och vatten kan bli stående och leds bort via golvbrunn.

Fukt i källare kan påverka material som rosta, samt ovanliggande konstruktioner kan ta skada.

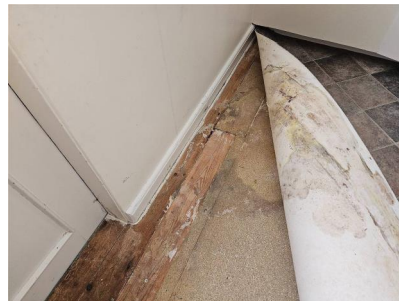
Vad som bör färdigställas är elsystemet. Kontrollera omfattning av skada i farstu.

Ovanliggande golv är fuktskadat och svamptillväxt konstaterades.

Kontrollera orsak och omfattning.

Golvkonstruktionen bör friläggas / åtgärdas och byggas fuktsäker.

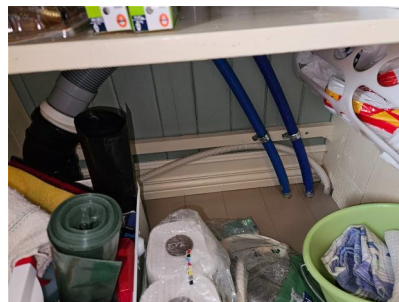
Fuktskydd saknas i diskbänkskåp.

Utan fuktskydd är det svårt att upptäcka läckage från rörledningar. Vatten kan då tränga in i omkringliggande konstruktioner och orsaka fuktskador.

För att upptäcka eventuella läckage, installera ett fuktskydd.

Alternativt installera en elektronisk fuktvarnare, som i detta fall är ett bättre val.

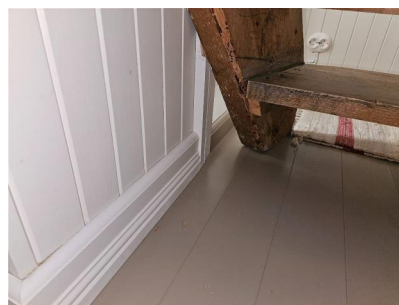
- Q** Angrepp av träskadeinsekter finns golv.  
Strimmig trägnagare ( *anobium punctatum* )

Golvkonstruktionen ovanpå den fuktiga källaren med granitbjälklag riskerar att drabbas av fuktskador på grund av naturlig fuktpåverkan. Detta i sin tur kan leda till mikrobiella skador (angrepp av mikroorganismer) som kan resultera i att mikrobiell lukt sprids till boendemiljön.

Pga underliggande fuktiga förhållanden och en ovanliggande matta på trägolv är förutsättningarna för angrepp av träskadeinsekter gynnsam. Därför rekommenderas vidare kontroll av golvkonstruktionen.

Mindre angrepp av strimmig trägnagare är annars ganska vanligt förekommande i äldre hus/konstruktioner. Omfattas också av ordinär villaförsäkring med villkor.

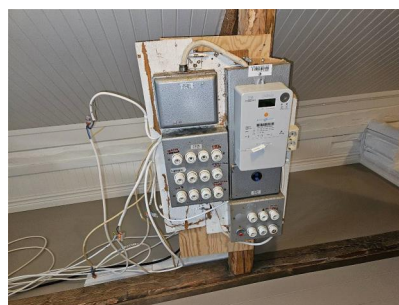
- Q** Elinstallationer i huset har enligt vår bedömning uppenbara brister.
- Elsystemet är anmält till nätägare och elektriker för förflyttning, men har f.n stoppat upp.
  - Delar av elsystemet har äldre ledningar och kopplingsdosor.
  - Vid kontroll av jordat uttag i kök noteras att jord ej fungerar.

Elinstallationer i huset är en säkerhetsrisk som kan orsaka både personskador och brand.

Kontakta en elektriker för kontroll och åtgärd.
