**Fastighetsuppgifter**

Hällingsjö 1:65

Munters väg 2

| Uppdragsnummer | O27285 |

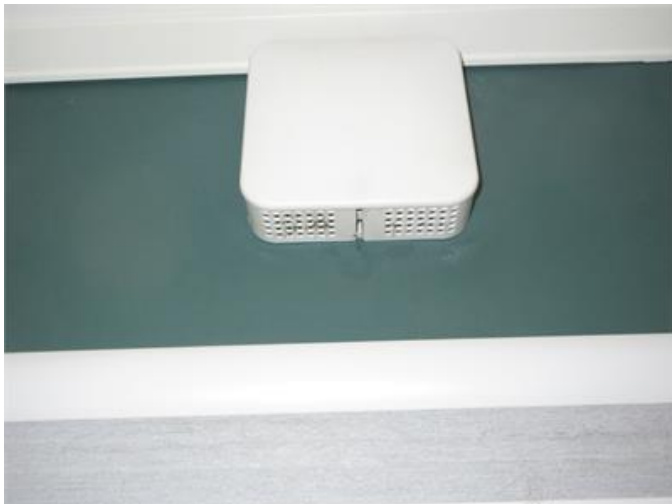
| Besiktningsresultat | | | | | |
|---|---|---|---|---|---|
| Sovrum 2 | | X | | | Det noterades en fuktfläck på väggen under en väggventil, vilket bör kontrolleras regelbundet för att fastställa om åtgärdsbehov föreligger. |

Fuktfleck på vägg under friskluftsventil

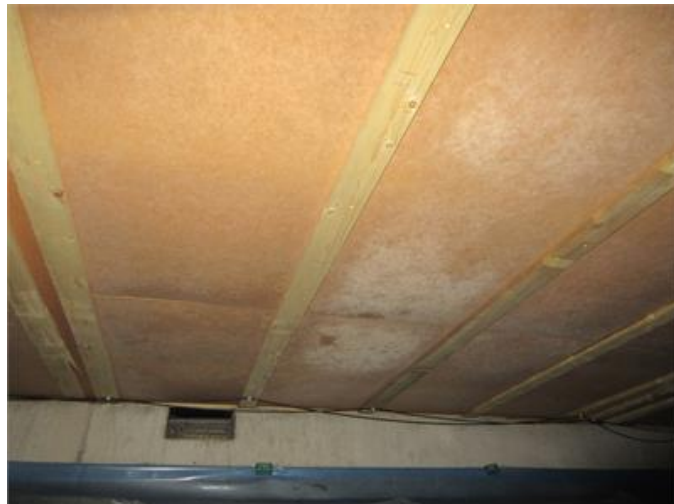
Mikrobiell missfärgning på träfiberskiva i grunden

Det kritiska gränsvärdet för mikrobiell tillväxt i trä brukar anges till ca 17 % fuktkvot (FK). Vid stickprovsvis fuktkvotmätning uppmättes ca 16 %. Det noterades bitvis mikrobiell missfärgning. Detta är en indikation på att grunden delar av året är så pass fuktig att mikrobiell missfärgning har uppstått. Det noterades tryckimpregnerat virke i grunden. Risker med tryckimpregnering är att det kan avge en kemisk lukt.

Huvudbyggnaden är uppförd över krypgrundsutrymme. Utifrån erfarenhet betraktas krypgrunder som riskkonstruktioner. På grund av förhöjd fuktstatus- dels orsakad av fuktvandring från marken och dels orsakad av uteluft som släpps in i grunden främst under den varma tiden av året – kan följdskador med negativ inverkan på såväl byggnaden som inomhusmiljön uppstå i utrymmet och angränsande konstruktioner (t.ex. överliggande bjälklag och uppreglad golvkonstruktion). För att på bästa sätt förhindra ett fuktigt klimat i grunden måste den relativa fuktigheten understiga 75 % (ca 17 % FK). Detta utförs genom att montera in en fast installation av en sorptionsavfuktare i grunden. Därefter läggs en ny ålderbeständig plastfolie på marken i hela grunden och otätheter/ventiler i grundmuren noggrant tätas.

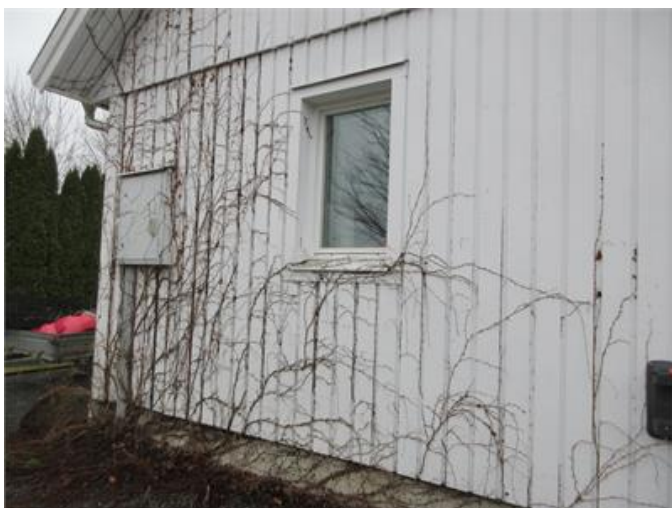
| Besiktningsresultat | | | | | |
|---|---|---|---|---|---|
| Mark | | X | | | Växter förekommer mot fasaden, se kommentar/riskanalys. |

**Mark:** Av erfarenhet vet vi att det kan uppstå problem med dagvattenledningar samt dräneringssystemet när det förekommer växter intill byggnaden. Man kan även få en hög fuktstatus i fasadens konstruktion då växter hindrar solen från att värma fasaden så att en uttorkning kan ske, detta kan i en förlängning ge upphov till skador som påverkar byggnaden och inomhusmiljön negativt.

Växter mot fasaden

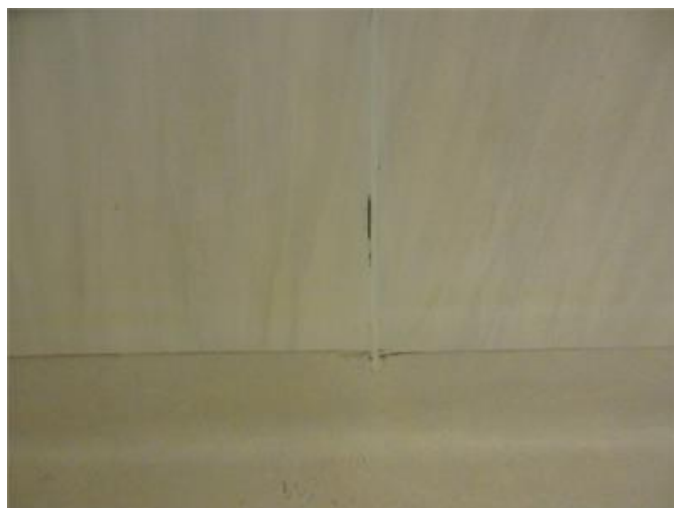
| Besiktningsresultat | | | | | |
|---|---|---|---|---|---|
| Badrum | | X | | | Det noterades att svetsfogar på väggarna glipar/är otäta, se kommentar/riskanalys. |

**Badrum:** I våtutrymmen skall golv- och väggytor ha vattentäta skikt. När det saknas, är av äldre modell eller om det har brister i dess funktion, finns det en risk att fukt kan tränga in i bakomvarande konstruktioner och orsaka skador som kan påverka byggnaden och dess inomhusklimat negativt. Skador i bakom/omkringliggande konstruktioner kan ej uteslutas.

Glipa i våtrumsmatta på duschvägg
