Besiktningssprotokoll

Anticimex Försäkringsbesiktning i samarbete med Fastighetsbyrån

Fastighetsbeteckning: Kyrkbyn 69:16	
Fastighetsadress: Korsklevegatan 17	
Postnummer: 418 72	Ort: Göteborg

Besiktningdatum: 2025-03-13	Protokollnummer: 68893585
Temperatur: 1 °C	Väderlek: Mulet
Tekniker: Krister Nielsen	
E-post: Krister.Nielsen@anticimex.se	
Kontor: Göteborg	
Närvarande: Fastighetsägare samt anhörig

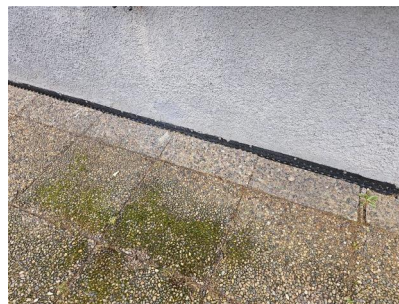
Kondensvatten från luftvärmepumpens utedel leds inte bort från husgrunden.

Detta medför ökad risk för att vatten tränger in i anslutande konstruktioner, vilket i sin tur kan leda till fuktrelaterade skador. Observera att besiktning av byggnadens värmesystem eller värmepumpen inte har ingått i uppdraget.

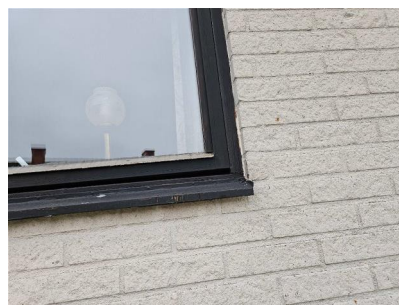
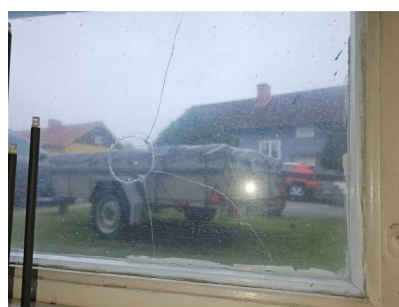
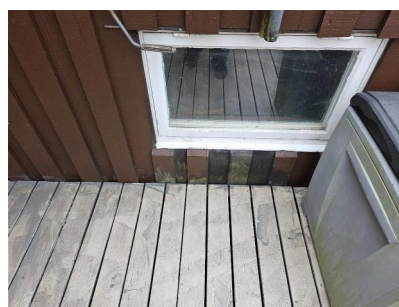
Isolerglas är äldre (enstaka isolerglas är anlöpt) med ett visst underhåll/målningsbehov, spricka noterades i äldre kopplat fönster.

Fönster och fönsterbågar där målning/underhållsbehov finns riskerar pga. sämre vattenavvisande förmåga att få fuktskador. Detta kan leda till rötskador i fönster och fönsterkarm. Befintliga fönster är även äldre vilket betyder att tätningen mellan fönsterrutorna kan vara sämre. Detta kan leda till att rutorna missfärgas samt att kondens kan uppstå mellan glasen.

Isolerglas som är punkterade tyder på att tätningen mellan rutorna är bristfälliga. Kontakta glasmästare för åtgärdsförslag och bedömning av omfattningen av ett eventuellt fönsterbyte.

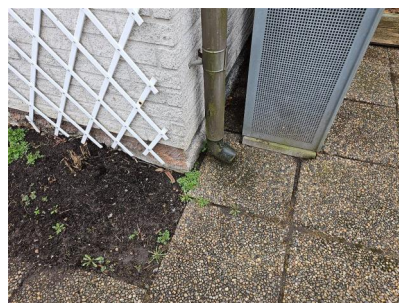
Vissa stuprör är inte anslutet till markledning.

Stuprör som inte är anslutet till markledning kan medföra en ökad fuktbelastning på grundmur/sockel som i sin tur kan leda till fuktrelaterade skador.

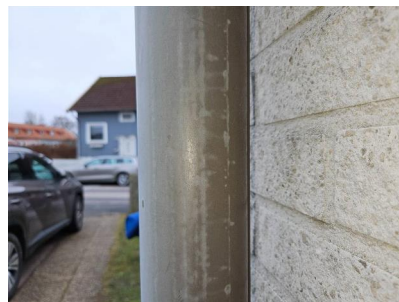
Fals på stuprör vänd mot fasad.

Falsen på stuprören kan med fördel vändas ut från fasaden för att lättare se om röret blivit skadat efter vinterns påfrestningar samt för att undvika skador på fasad vid ett eventuellt läckage.

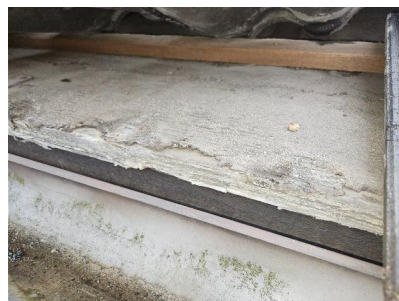
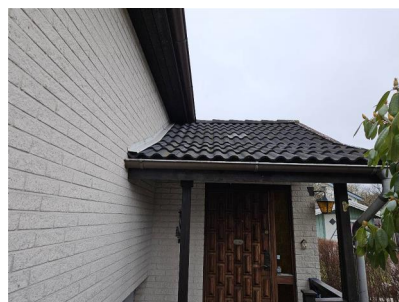
Yttertaken är äldre och i behov av renovering.

Taket är äldre och har passerat tiden för sin tekniska livslängd. Renovering av yttertaket rekommenderas. Kontakta en takentreprenör för en renovering. I samband med renoveringen bör omkringliggande konstruktioner kontrolleras för att upptäcka eventuella följdskador.

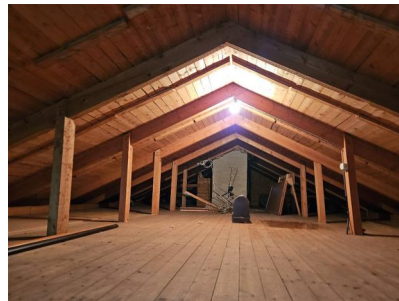
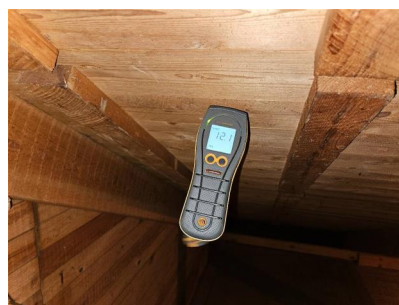
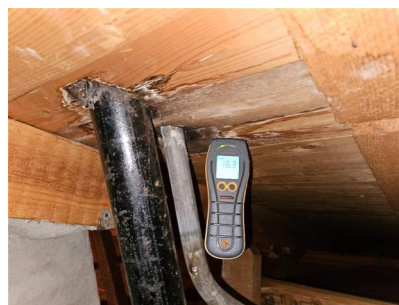
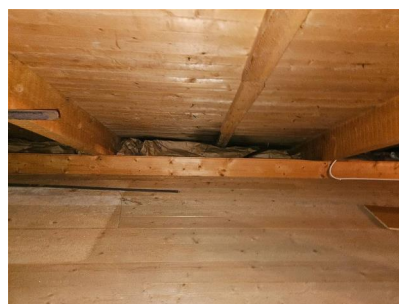
Mikrobiell påväxt i ytterst liten omfattning finns på underlagstaket där även lokala fuktmarkeringar påvisades (runt skorsten).

Vid fuktkvotmätning som utfördes stickprovsvis i underlagstak uppmättes fuktkvoter under den kritiska gränsen för mikrobiell tillväxt.

Risk för mikrobiell tillväxt föreligger om den relativa fuktigheten (RF) i den omgivande luften är över 75% vilket i furuvirke motsvarar en fuktkvot (FK) på 17%.

Fuktkvoter uppmättes till 12,1-16,3% i underlagstak.

Detta kan vara ett tecken på att vinden tillförs fukt inifrån bostaden.

För att komma tillrätta med detta kan fukttillförseln inifrån bostaden behöva minskas. Det kan göras genom att ventilationen i bostaden förbättras samt att eventuella otätheter i vindsbjälklaget (tak-/väggvinklar, taklucka med mera) tätas. Läs Anticimex faktablad om uppvärmda vindsutrymmen för tips och råd.

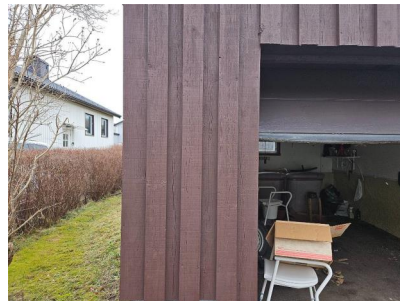
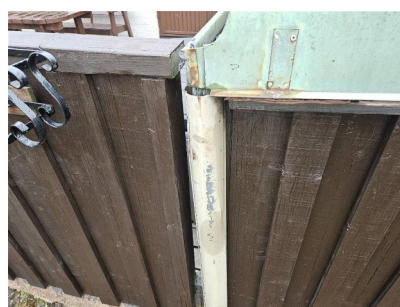
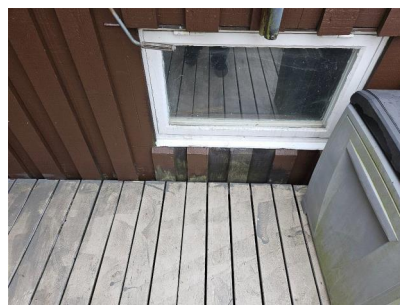
Underhållsbehov noterades på trä/plåtkonstruktioner

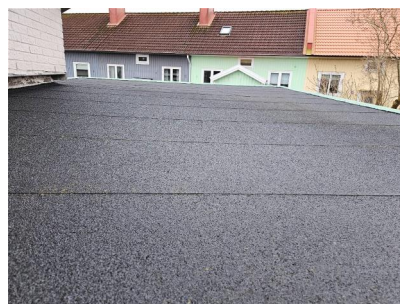
Papptakets skarvar saknar utfyllnad av tjära/massa

Brister i taktäckningen kan leda till att regn- eller smältvatten tränger ner i underliggande takkonstruktion och orsakar fuktskador.

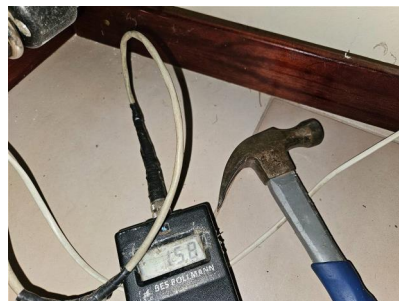
Vid kontroll av konstruktion i tillbyggd del uppmättes fuktvärde under kritisk nivå för mikrobiell tillväxt och normal lukt upplevdes. Grundläggningen består av en betongplatta på mark utan underliggande isolering och med ytskikt av klinker/golvvarme dikt an betongen.

Fuktkvoten uppmättes via mindre provhål bakom fotlist till 15,8% i en ytterväggsregel.

Väggsyllar riskerar att drabbas av fuktskador på grund av naturlig fuktpåverkan om fuktskyddet är bristfälligt utfört alternativt saknas. Fuktvandring kan ske från marken genom betongen till organiskt material genom så kallad kapillärsugning och diffusion, vilket kan leda till skador med lukt av mikrobiell karaktär. Om väggsyllarna är tryckimpregnerade kan även en kemisk lukt förekomma.

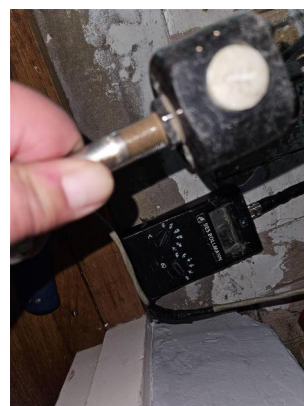
Betongplatta på mark med flytande golvspånskiva på åldersbeständig/ångtät plastmatta typ Platon finns, lokalt i större förråd ligger en reglad konstruktion av trä mot betongplatta samt att ytterväggar är utreglade och isolerade.

Vid kontroll av konstruktionen togs ett provhål upp i golv i allrum samt ett mindre provhål i yttervägg i mindre förråd där påträffades inga träreglar varpå fuktkvotmätning ej kunde utföras, dock uppmättes fuktkvoten i större förråds golvkonstruktion till 15,2%

För att utreda orsaken till och omfattningen av den något avvikande/mikrobiella lukt som upplevdes under tröskel till allrum samt i spånskiva rekommenderas att en fördjupad undersökning utförs.

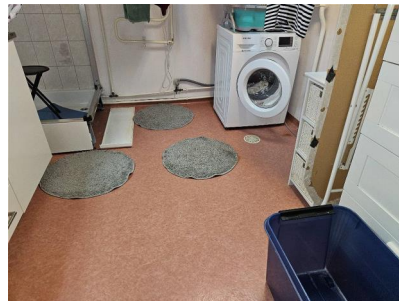
Gjutjärnsbrunnar på källarplan är rostangripna/äldre.

Gammal rostig gjutjärnsbrunn ökar risken för läckage med fuktskador som följd.

Vi rekommenderar att du kontaktar en fackman för en fördjupad undersökning.

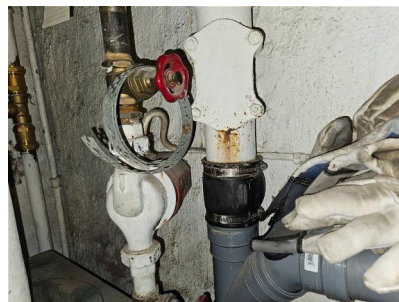
Husets rör- /avlopp- /värmeledningssystem är till viss del äldre.

Detta behöver inte betyda att systemen har några allvarliga brister, men äldre rör- /avlopp- /värmeledningssystem kan ha nedsatt funktion/brister på grund av sin ålder, vilket i värsta fall kan leda till läckage.

Vi rekommenderar att en fackman kontaktas för att kontrollera husets rör- /avlopp- /värmeledningssystem samt för att hjälpa er med eventuella åtgärder. Observera att ingen besiktning av dessa system har ingått i uppdraget.

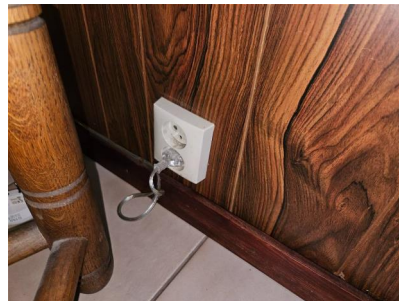
Elanläggningen i huset är äldre, ojordat eluttag noterades i entréhall med klinker/elgolvvärme, jordfelsbrytare saknas.

Äldre elanläggningar och elkablar är en säkerhetsrisk.

Kontakta en elektriker för kontroll och åtgärd.
