# Besiktningssprotokoll

Anticimex Försäkringsbesiktning i samarbete med Fastighetsbyrån

Fastighetsbeteckning: Norrberg 2:29	
Fastighetsadress: Norrbergsvägen 89	
Postnummer: 812 93	Ort: Kungsgården

Besiktningdatum: 2025-03-07	Protokollnummer: 68871804
Temperatur: 5 °C	Väderlek: Klart
Tekniker: Tony Harström	
E-post: tony.harstrom@anticimex.se	
Kontor: Gävle	
Närvarande: Uppdragsgivarens make.

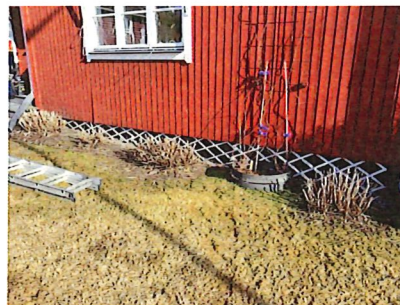
Buskage finns i anslutning till byggnaden och för att minska fuktbelastningen mot intilliggande konstruktioner bör all växtlighet avlägsnas.

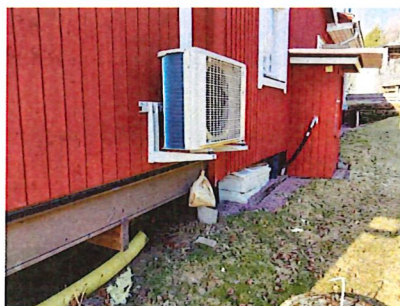
Vissa utedelar till luftvärmepumpar skapar mycket kondensvatten som många gånger hamnar mot intilliggande konstruktioner.

Om så är fallet även med dessa anläggningar bör man se till att leda bort vattnet. Observera att besiktning av byggnadens värmesystem eller värmepumpar inte har ingått i uppdraget.

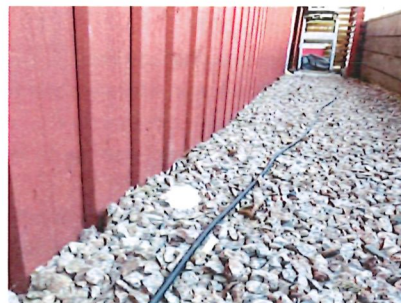
Mot norra sidan observerade jag att träfasaden står nära/mot gruset. För att undvika fuktskador i ändträet bör detta undvikas.

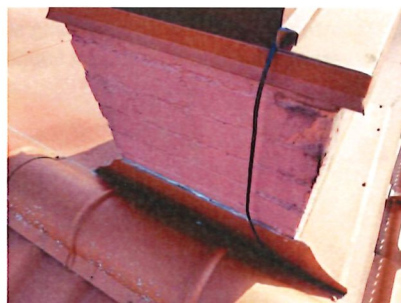
Besiktning av yttertaket har genomförts från anliggande stege samt från själva taket. Tätmassan vid plåtkragen runt skorstenen kan gärna förbättras då små uttorkningar observerades. I övrigt finns inget att notera.

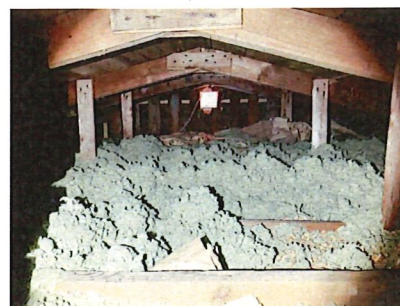
Vid stickprovskontroll av vinden uppmättes fuktvärden under kritisk fuktnivå för mikrobiell tillväxt och en normal lukt upplevdes.

Det finns risk för mikrobiell tillväxt om den relativa fuktigheten (RF) i den omgivande luften är över 75 %. I furuvirke motsvarar det en fuktkvot (FK) på 17 %. Fuktkvoten i underlagstak/takbjälkar uppmättes till ca 11 %.

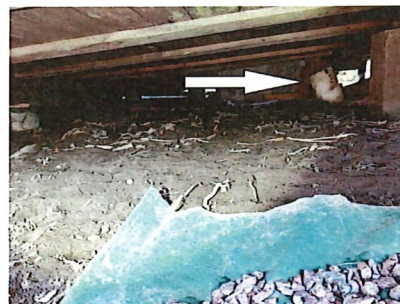
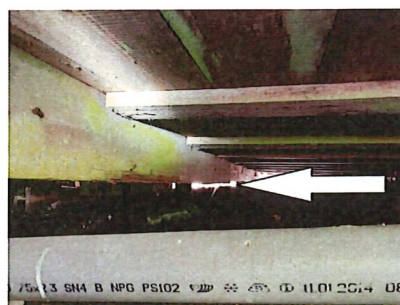
Från västra sidan (vid buskage utanför vardagsrummet), noterade jag ett lutande stöd för en bärlina som bör åtgärdas.

Vidare observerade jag att ett plintstöd bör kompletteras under en bärlina sett från östra sidan (vid utbyggt skåp i fasaden ungefär).

Vid stickprovskontroll av konstruktion uppmättes fuktvärden omkring kritisk fuktnivå vilket är att förvänta eftersom det är ungefär samma klimat i uteluften som i själva grunden.

Det finns risk för mikrobiell tillväxt om den relativa fuktigheten (RF) i den omgivande luften är över 75 %. I furuvirke motsvarar det en fuktkvot (FK) på 17 %. Fuktkvoten i undersida golvbjälklag uppmättes till ca 15 - 20 %.

Av skadeförebyggande skäl är det exempelvis bra om det går att undvika att vatten blir stående i gropar i marken under grunden, för låg höjd mellan marken och undersida golvbjälklag, gammalt kvarlämnat formvirke/byggspill/lagring av virke, dagvatten som rinner in under grunden. Det är också viktigt att avvattnings från tak utförs så att vattnet inte skadar byggnaden och att omkringliggande mark helst planeras med fall från huset

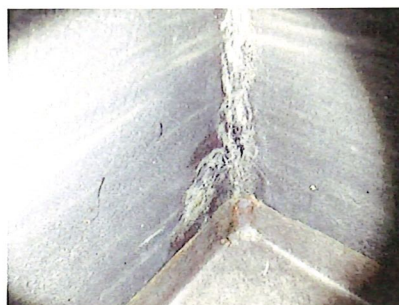
Golvlutningen ner mot brunnen är liten/obefintlig innanför dörren. I duschplatsen är golvfallet bra.

I nedre innerhörnet i duschplatsen finns vad som ser ut att vara tätmassa. Information lämnades om att detta oförändrat sedan huset köptes 2022.

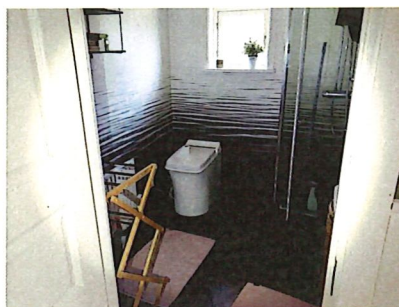
Frånluftsventil saknas utrymmet däremot finns en förbrännings-wc installerad med "slutet till- och frånluftssystem" enligt information från tillverkaren.

Information lämnades om att fönstret öppnas vid användning av våtrummet och att det fungerar bra.

Om brister skulle upplevas med ventilationen, kan förslagsvis en ventilationskunnig konsulteras för åtgärdsförslag/montering av en frånluftsfläkt. Observera att besiktning av bostadens ventilationssystem inte ingått i uppdraget.

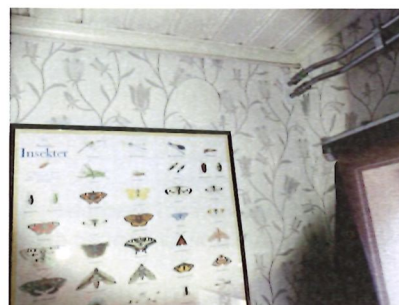
Det finns en väggventil i mellanväggen in mot dusch/wc. Ventilens funktion är dock oklar då det är fullt med isolering i hålet. Möjligtvis är det en gammal ventil. Observera att besiktning av bostadens ventilation inte ingått i uppdraget.

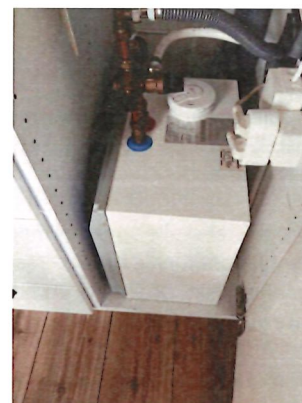
Fuktskydd saknas i diskbänksskåpet samt runt varmvattenberedare (i ett sidoskåp i köket). Utan fuktskydd är det svårt att upptäcka läckage från rörledningar. Vatten kan då tränga in i omkringliggande konstruktioner och orsaka fuktskador. För att upptäcka eventuella läckage bör detta kompletteras.
