# Besiktningssprotokoll

Anticimex Försäkringsbesiktning i samarbete med Fastighetsbyrån

Fastighetsbeteckning: Knr5331731	
Fastighetsadress: Uppgift Saknas	
Postnummer: 129 44	Ort: Hägersten

Besiktningdatum: 2025-03-14	Protokollnummer: 68905009
Temperatur: 0 °C	Väderlek: Klart
Tekniker: Daniel de Luca	
E-post: Daniel.De.Luca@anticimex.se	
Kontor: Stockholm Syd	
Närvarande: Fastighetsägare Daniel de Luca, Anticimex tel 076 496 05 49

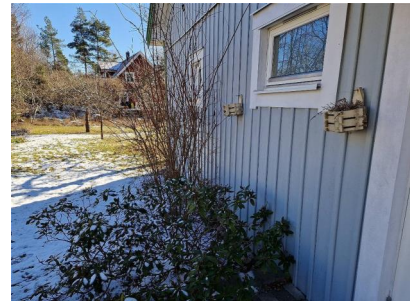
Växter finns i anslutning till byggnaden.

När det finns rabatter och växter nära byggnaden finns risk att fukt stannar kvar i väggarna. Detta kan i sin tur orsaka invändiga fuktskador. Växternas rötter kan också skada grundmuren och sätta dräneringsledningen ur funktion.

Området närmast huset rekommenderas att vara fritt från växtlighet.

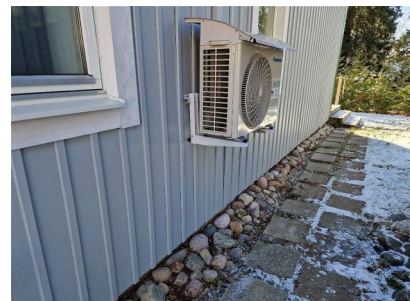
Kondensvatten från luftvärmepumpens utedel leds inte bort från husgrunden.

Detta medför ökad risk för att vatten tränger in i anslutande konstruktioner, vilket i sin tur kan leda till fuktrelaterade skador. Observera att besiktning av byggnadens värmesystem eller värmepumpen inte har ingått i uppdraget.

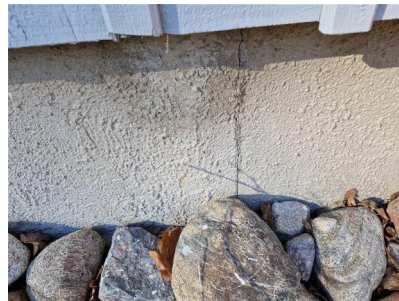
Sprickor finns i sockel.

Dessa bedöms inte ha lett till bakomliggande skador.

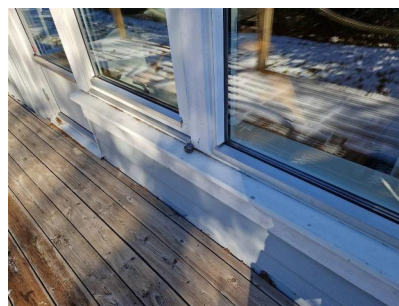
Fönsterbleck lutar fel.

Eftersom fönsterblecken lutar åt fel håll finns risk att vatten rinner in i väggen vilket i sin tur kan leda till fuktskador i väggkonstruktionen.

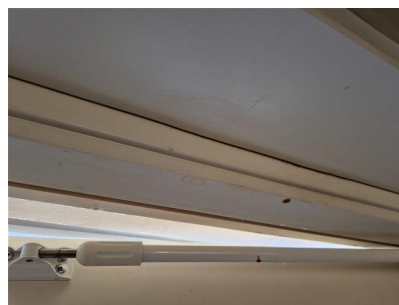
Kondens spår på fönster och vid entrédörr.

Kondensspår på insida tyder på att bostadens allmänventilation är bristfällig eller att otätheter finns vid lister/drevning/tätning runt fönster/dörrar

Vi rekommenderar en fördjupad undersökning för att bedöma orsak och omfattning.
