Uppdrags nr: C15711

Utlåtande

Uppdrag:		
	Utredning av golvkonstruktion, avvikande lukt/förhöjda fuktvärden noterades vid överlåtelsebesiktning, besiktning utförd 2025-02-27 av Obm-Besiktningsservice. Uppdragsnummer: AB4668	
Objekt:		
	Fastighetsbeteckning:	Lindholmen 5:117
	Bostadsbyggnad	Lövhagsvägen 6
	Adress	186 94 Vallentuna
	Besiktningsdatum	2025-03-11
	Närvarande	Uppdragsgivare

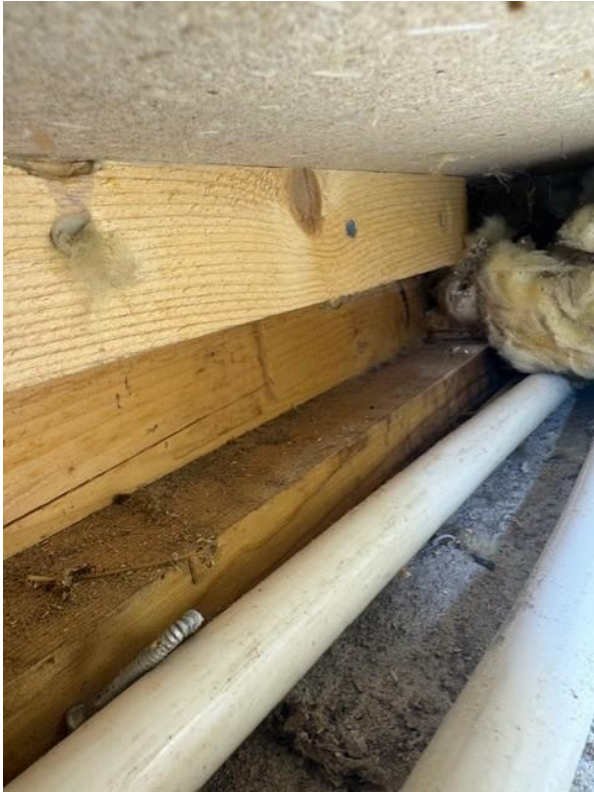
Bilden visar träskyddsbehandlad ytterväggssyll.

| | <ul style="list-style-type: none">- Ytterväggssyll byts ut och ersätts med obehandlat virke med underliggande fuktskydd mot grundmur.- Den frilagda betongplattan och grundmuren tätas mot luftläckage.- Ett mekaniskt luftspaltsbildande golv monteras efter tillverkarens anvisningar typ "Nivell, Subfloor, Giha eller liknande". |

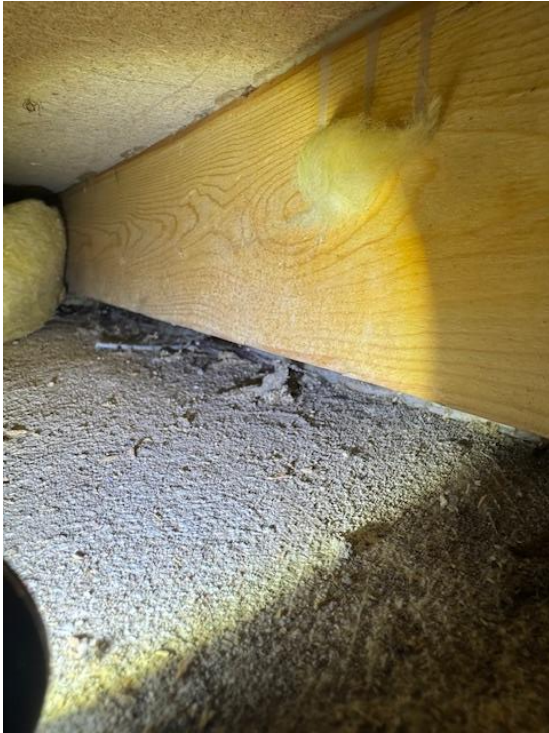
Bild tagen under golvet.

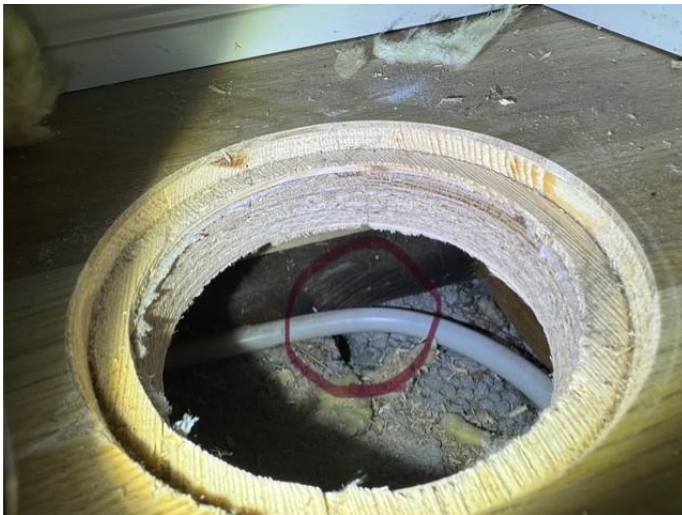
Bild visar luftläckage mellan lecastenar.

Åtgärdsförslag:	
Utvändigt:	<ul style="list-style-type: none"> - Sprickor/otätheter som förekommer i grundmur tätas med lämplig fogmassa/bruk. - Kondensvatten från luftvärmepump leds bort från grundmur. - Stuprör leds bort från husgrund.
Invändigt:	<ul style="list-style-type: none"> - För att få ner de förhöjda fuktvärdena i vardagsrummets golvkonstruktion kan med fördel fogs-kum appliceras i springan som noterats mellan lecastenarna. - Tilluftsventiler bör monteras för bättre luftväxling i bostaden. - Mekanisk frånluftsfläkt kan med fördel installeras i befintlig golvkonstruktion, dock bör konsultation ske med fackman innan åtgärd. - Ovanstående åtgärder kommer inte att lösa lukten i golvbjälklaget, dock kommer konstruktionen bli torrare samt övertryck i uppreglat golv minska, vilket kan minska eventuell avvikande lukt i inomhusmiljön.
Avvikande lukt	<ul style="list-style-type: none"> - För att eliminera avvikande lukt som förekommer i golvbjälklaget krävs större ingrepp som materialbyte. - Vid renovering/sanering av luktskadat golv rekommenderas följande: - Uppreglad golvkonstruktion rivs ut, betongplattan friläggs och rengörs noga från byggspill etc.
