# Besiktningsprotokoll

Anticimex Försäkringsbesiktning i samarbete med Fastighetsbyrån

| Fastighetsbeteckning:<br>Visbysömmerskan 6 | |

| Besiktningsdatum:<br>2025-03-17 | Protokollnummer:<br>68890475 |

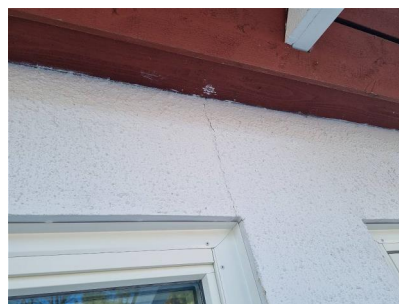
Mindre sprickor finns i fasaden.

Dessa bedöms inte vara av allvarligare karaktär.

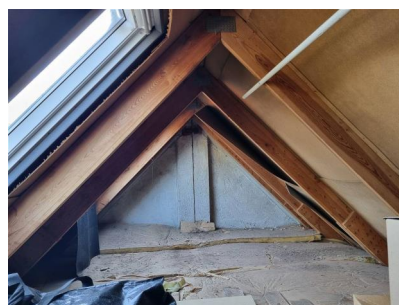
Angrepp av träskadeinsekter finns.

Det äldre (ej pågående) angreppet bedöms inte ha lett till allvarliga skador.

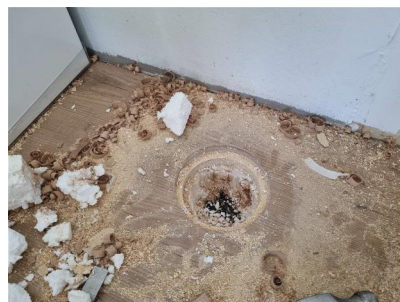
Grundläggningen består av en äldre (1980) betongplatta på mark utan underliggande isolering och med en flytande golvspånskiva på en cellplastisolering.

Flytande golvkonstruktion riskerar att drabbas av fuktskador på grund av naturlig fuktpåverkan om fuktskyddet är bristfälligt utfört alternativt saknas (därför markerat med en risksymbol). Fuktvandring kan ske från marken genom betongen till organiskt material genom så kallad kapillärsugning och diffusion, vilket kan leda till skador med lukt av mikrobiell karaktär.

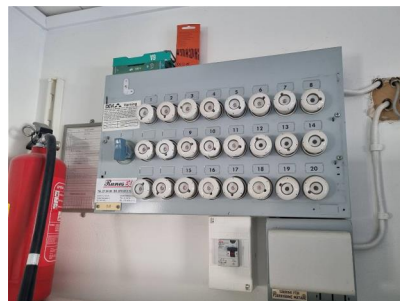
El-centralen har jordfelsbrytare.

Jordfelsbrytare finns installerad vid elcentralen.

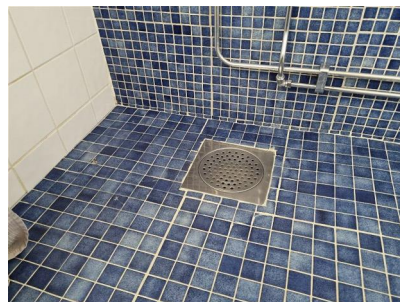
Golvbrunnen är placerad för nära vägg.

Det finns risk att tätskiktet inte har kunnat anslutas på rätt sätt, vilket kan leda till fuktskador.

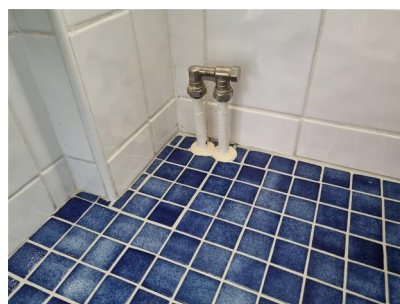
Rör genomföring finns i golv.

Rör genomföringar i golvet medför en ökad risk för att vatten tränger ner i omkringliggande konstruktioner och orsakar fuktskador. Vid uppbyggnaden/renoveringen av utrymmet var detta tillåtet och utförandet anses därför vara fackmässigt utfört. I dagens branschregler är detta inte längre tillåtet.

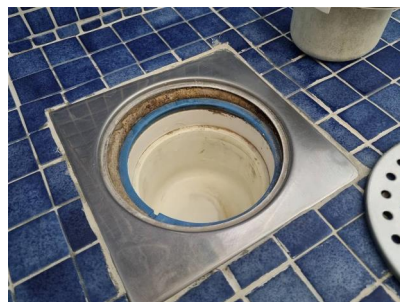
Förhöjningsring finns i golvbrunnen.

Förhöjningsringen i golvbrunnen är en riskkonstruktion eftersom det ofta förekommer otätheter mellan förhöjningsringen och brunnen. Detta kan i sin tur leda till fuktskador i omkringliggande konstruktioner.

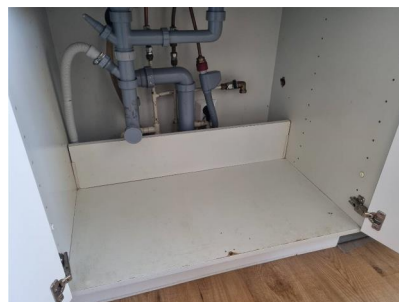
Fuktskydd saknas i diskbänksskåp.

Utan fuktskydd är det svårt att upptäcka läckage från rörledningar. Vatten kan då tränga in i omkringliggande konstruktioner och orsaka fuktskador.

För att upptäcka eventuella läckage, installera ett fuktskydd.

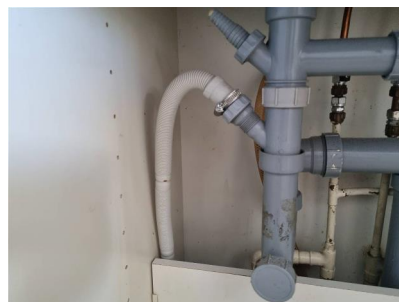
Upphängningsbygel saknas på avloppslang från diskmaskinen.

När upphängningsbygel saknas ökar risken för brott på slangen med läckage som möjlig följd.

För att hindra brott på avloppsslang rekommenderas komplettering av upphängningsbygel.

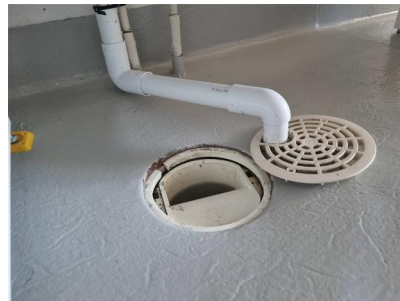
Utrymmet är äldre och har överskridit tiden för sin förväntade tekniska livslängd.

Det betyder nödvändigtvis inte att utrymmet inte fungerar men man ska känna till att delar av utrymmets funktioner med tiden kan ha blivit nedsatta. Avser rödragningar, tätskikt, golvbrunn etc.

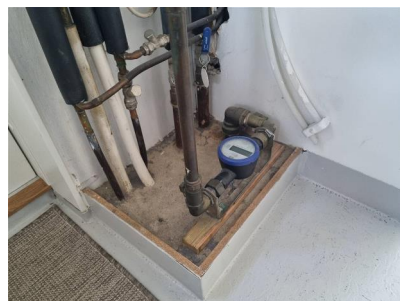
Vattentätt golv med uppvik mot väggar finns inte under vattenmätare.

Vattenmätare för tappvatten ska placeras i ett rum med vattentätt golv alternativt i ett vattenmätarskåp eller annan prefabricerad konstruktion med läckageindikering från botten.

Vid tidpunkten för installationens uppförande var det dock godkänt med nuvarande installation.

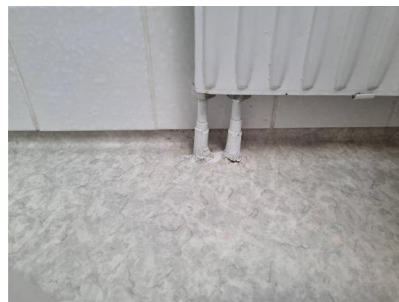
Otät rör genomförelse finns i golv.

Rör genomförelser i golv rent allmänt medför en ökad risk för att vatten tränger ner i omkringliggande konstruktioner och orsakar fukt skador. Vid uppbyggnaden av utrymmet var detta tillåtet och utförandet anses därför vara fackmässigt utfört. I dagens branschregler är detta inte längre tillåtet.

Det rekommenderas att täta den otäta rör genomförelsen.
