# Besiktningsprotokoll

Anticimex Försäkringsbesiktning i samarbete med Fastighetsbyrån

| Fastighetsadress:<br>Vigansröd 210 | |

| Besiktningsdatum:<br>2025-03-13 | Protokollnummer:<br>68892424 |

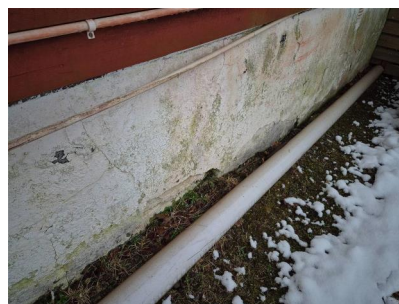
#### Utvändigt / Sockel

Sprickor/putssläpp finns i sockel.

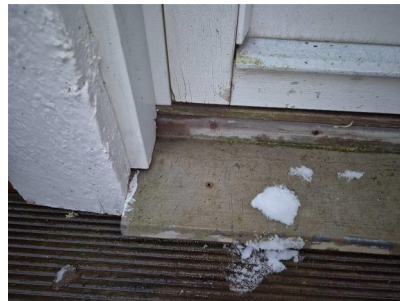
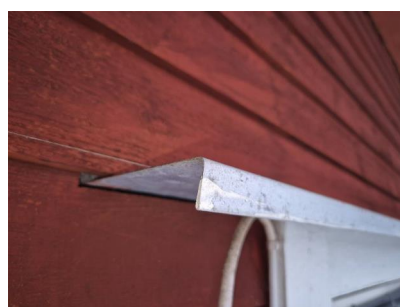
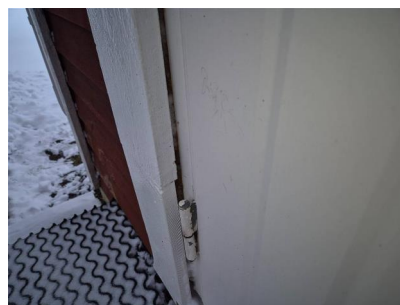
### Utvändigt / Dörrar

Tröskelbleck är otäta vid infästningar (saknar uppvik).  
Överbleck är otäta vid infästningar.  
Foder sluter inte tätt mot karm och snö noterades mellan foder och karm.

Ovannämnda brister medför risk för fuktskador i bakomliggande konstruktioner.

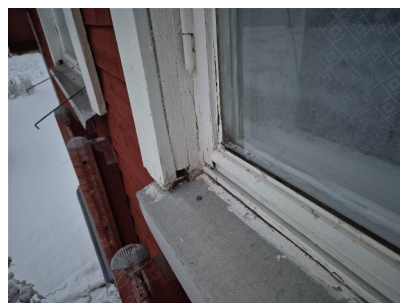
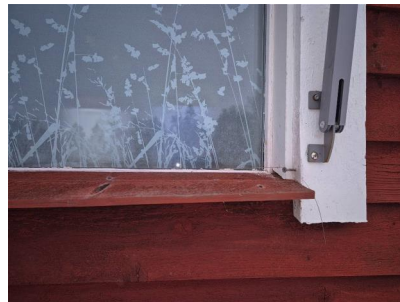
### Utvändigt / Fönster

Fönsterbleck är otäta vid infästningar och bristfälliga fönsterbleck förekommer.  
Fönster är i behov av underhåll/målning.  
Isolerglas är äldre.

Risk finns för fuktskador när otätheter och målningsbehov föreligger.  
Isolerrutor blir med tiden ofta otäta mellan glasen vilket kan leda till missfärgningar.

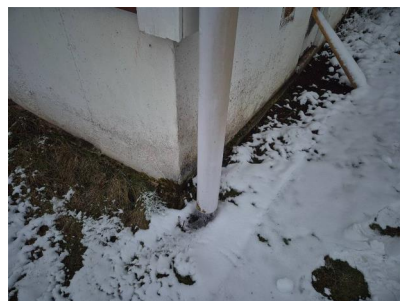
### Utvändigt / Stuprör

Stuprör avslutas nära husliv.

Stuprör som avslutas intill husliv (ovan mark) kan medföra en ökad fuktbelastning på grundmur/sockel med fuktrelaterade skador som följd.

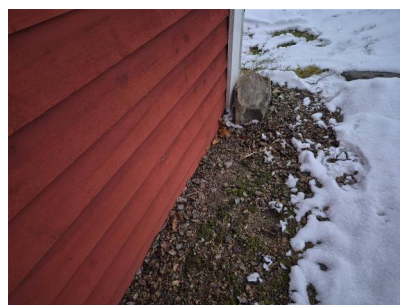
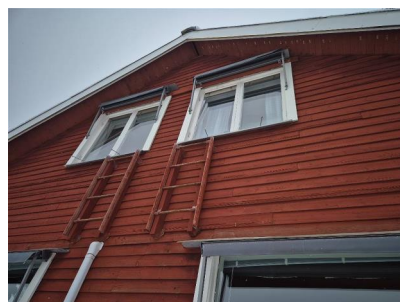
### Utvändigt / Fasad

Fasadpanelen är i behov av målning/underhåll.

Panelbrädor avslutas nära/under mark, vilket medför risk för fuktuppsug med rötskador som följd.

Brädor saknas lokalt i takfod.

Fasadbeklädnad och träkonstruktioner där målningsbehov finns riskerar att få fukt- och rötskador på grund av sämre vattenavvisande förmåga. För att öka livslängden på fasadbeklädnaden rekommenderas målning och underhåll.

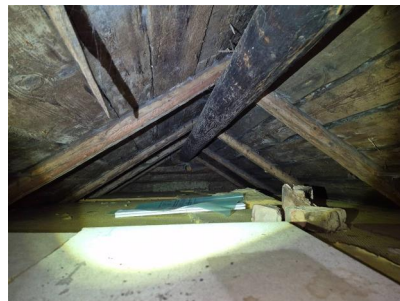
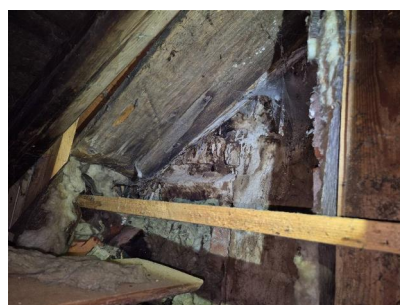
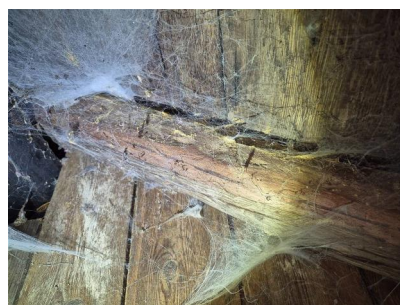
### Utvändigt / Vind

Missfärgningar/mikrobiell påväxt finns på underlagstaket.  
Spår av träskadeinsekter noterades i takstolar.  
I anslutning till murstocken noterades missfärgningar. Ej krypart till murstocken. Rekommenderas att missfärgningar hålls under uppsikt.  
Vindsluckan är otät och behöver tätas.

Detta kan vara ett tecken på att vinden tillförs fukt inifrån bostaden.  
Observera att besiktning av bostadens ventilationssystem inte har ingått i uppdraget.

Vinden har endast kontrollerats via inspektionsluckan med kamera. I anslutning till luckan uppmättes fuktkvoten till 19% i underlagstak. Risk för mikrobiell tillväxt föreligger vid 17%.

För att komma tillrätta med detta kan fukttillförseln inifrån bostaden behöva minskas. Det kan göras genom att ventilationen i bostaden förbättras samt att eventuella otätheter i vindsbjälklaget (tak-/väggvinklar, taklucka med mera) tätas. Läs Anticimex faktablad om oppvärmda vindsutrymmen för tips och råd.

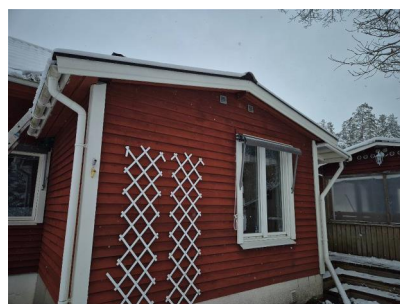
Vindsutrymmet saknar lucka.

Vindsutrymmet har inte kunnat besiktas eftersom inspektionslucka saknas.

Vi rekommenderar en kompletterande besiktning när en inspektionslucka installerats.

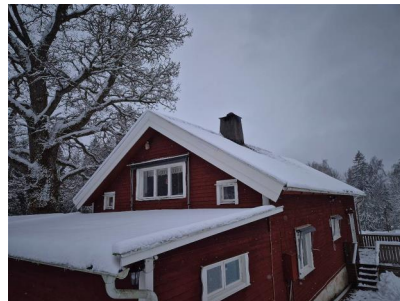
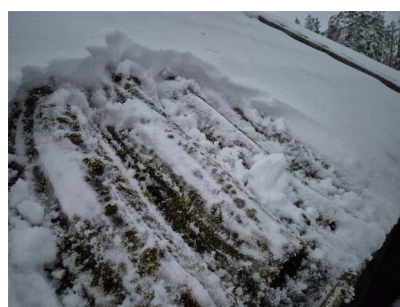
### Utvändigt / Tak/Hängrännor

Yttertaket/hängrännor var snötäckt vid besiktningen och en helhetsbedömning går ej att utföra.

Delar av yttertaket består av eternitpannor. Eftersom husets taktäckning är äldre har det ett minskat motstånd mot vatteninträngning. Detta i sin tur kan leda till fuktskador på träläkt och vidare ner i underliggande konstruktioner.

Då yttertaket/hängrännor var snötäckt vid besiktningstillfället kunde inte besiktning av taket genomföras.

Vi rekommenderar en kompletterande besiktning när taket/hängrännor är fritt från snö och is.

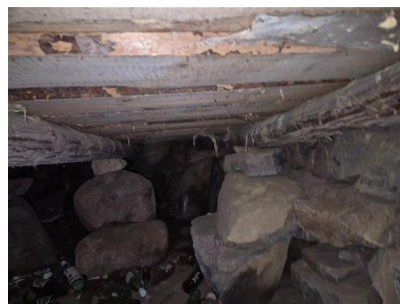
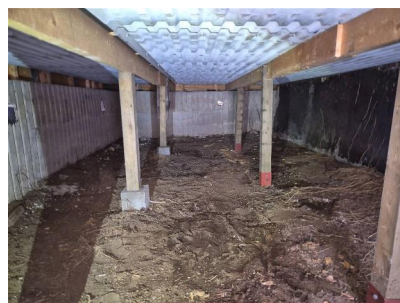
### Utvändigt / Torpargrund/krypgrund

Torpargrund och utbyggd entréhall saknar inspektionslucka och är ej besiktningsbart. Via ventil i grundmuren noterades spår av träskadeinsekter och fuktkvoten uppmättes till 23% i blindbotten. Risk för mikrobiell tillväxt föreligger vid 17%.

Tillbyggd del kunde beträdas i sin helhet. Organiskt material förekommer på markytan och mikrobiell lukt upplevdes.

Uteluftsventilerade krypgrunder med bjälklag av organiskt material har ofta fuktskador på grund av naturlig fuktpåverkan. Detta kan resultera i mikrobiella skador.

En fördjupad undersökning rekommenderas för att kontrollera orsak och omfattning

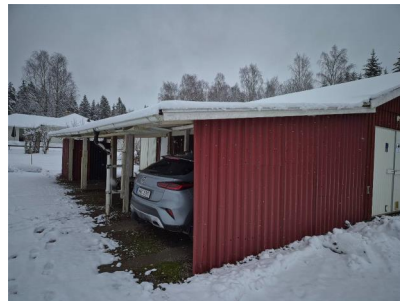
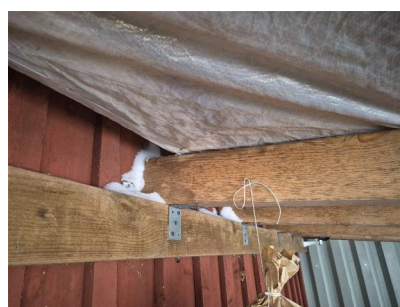
### Utvändigt / Carport

Enklare vidbyggd carport som uppfyller sin funktion. Vid besiktningstillfället var taket snötäckt och snö tränger in mellan tak och fasad.

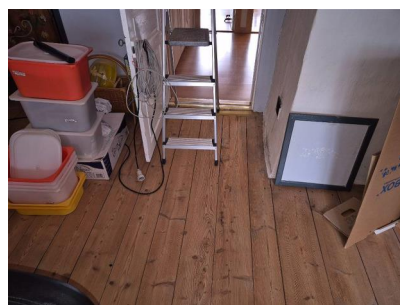
Golv är ojämna och lutar och i anslutning till murstocken lutar golvet och kraftigt.

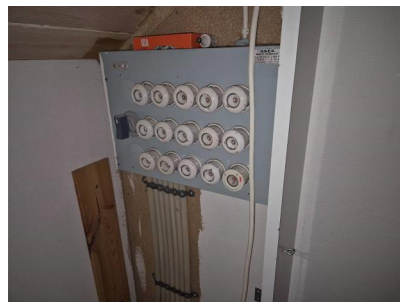
Jordfelsbrytare finns ej.

Jordfelsbrytaren minskar dock risken för personskador och brand orsakade av elanläggningen.

Kontakta en elektriker för kontroll och åtgärd.

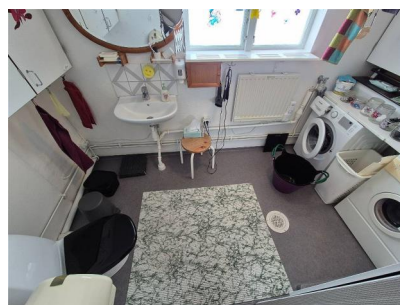
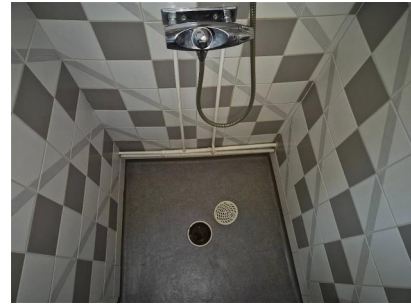
### Entréplan / Dusch/Tvättstuga

Äldre gjutjärnsbrunnar med anslutet tätskikt förekommer.  
Mattsläpp förekommer i anslutning till golvbrunnen.  
Rör genomföringar finns i vägg i dusch.

Ovannämnda brister medför risk för fuktskador i omkringliggande konstruktioner. Oklart ålder.

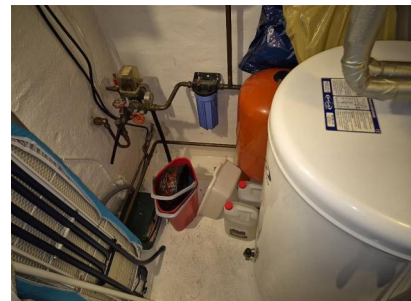
### Entréplan / Pannrum

Golvbrunn finns ej i utrymmet.

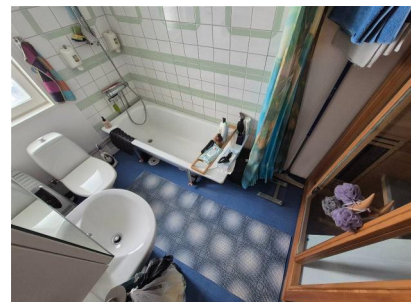
### Entréplan / Badrum/Wc

Våtutrymmet har äldre yt-/tätskikt.

Eftersom funktionen, som innebär att ytskiktet/tätskiktet ska vara vattentätt, kan vara nedsatt finns en ökad risk att vatten tränger igenom ytskiktet/tätskiktet med vattenskador i omkringliggande konstruktioner som följd.

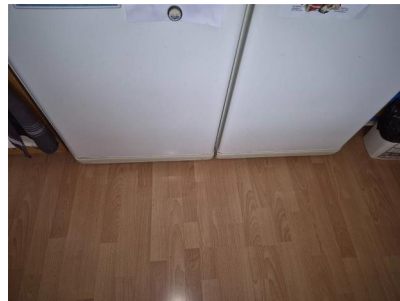
### Entréplan / Kök

Fuktskydd finns inte under kyl och frys.

Fuktskydd rekommenderas enligt ovan för att lättare kunna upptäcka eventuella läckage och undvika fuktskador.
