# Besiktningsprotokoll

Anticimex Försäkringsbesiktning av småhus

| Fastighetsbeteckning:<br>Altfiolen 22 | |

| Besiktningsdatum:<br>2023-01-29 | Protokollnummer: |

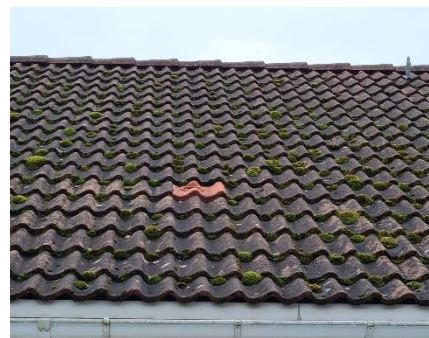
### Utvändigt / Tak

Allmänt rensbehov av mossor finns på taket mot baksidan.
