# Besiktningsprotokoll

Anticimex Försäkringsbesiktning i samarbete med Fastighetsbyrån

| Fastighetsadress:<br>Nordsjö 3 | |

| Besiktningsdatum:<br>2024-04-22 | Protokollnummer:<br>68225854 |

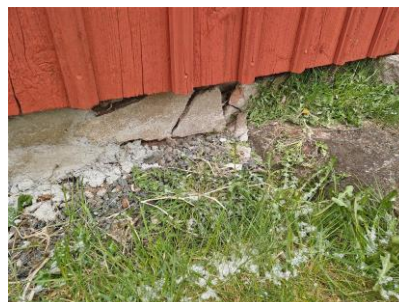
Sprickor finns i grundmur.

Detta kan leda till fukt- och frysskador i konstruktionen.

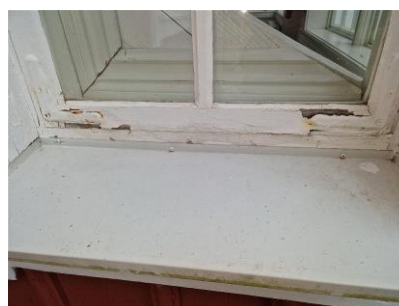
Några fönster har färgsläpp och torrsprickor.

Fönsterbågar och fönsterkarmar där målningsbehov finns riskerar att få fukt- och rötskador på grund av sämre vattenavvisande förmåga.

För att öka livslängden på fönster rekommenderas målning och underhåll.

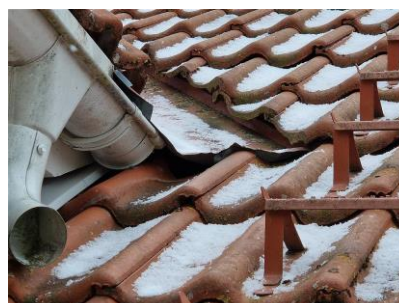
Plåtdetaljer är bristfälligt monterade mot takpannor vid vinkelränna.

Detta kan leda till fuktskador i bakomliggande konstruktioner om snö/regnvatten rinner in.

Kontakta en plåtslagare för kontroll och eventuell åtgärd gällande plåtdetaljerna.

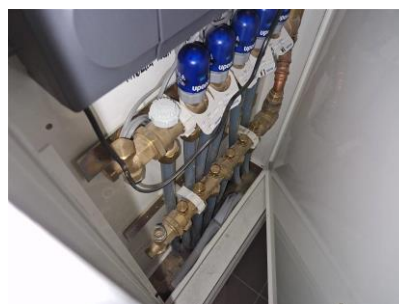
En golvvärmecentral sitter inte i ett fördelarskåp med tät botten och sidostycken med skvallerör (Rörslits).

En rörslits ska ha en vattentät botten, ha ett uppvik emot väggen och vara försedd med skvallerrör. När det saknas ökar risken för att ett läckage inte upptäcks i tid. Det kan leda till fuktskador i omkringliggande konstruktioner.

Ett vattenlarm kan installeras som en extra säkerhet till golvvärmecentralen.
