**Fastighetsuppgifter**

Uby 1:23

Lindholmsvägen 57

Uppdragsnummer	AB4775
Besiktningdatum	2025-03-14
Besiktningföretag	OBM Besiktningsservice AB
Besiktningförrättare	Peter Franck
Närvarande	Säljare och mäklaren
Giltig till och med	2026-03-14

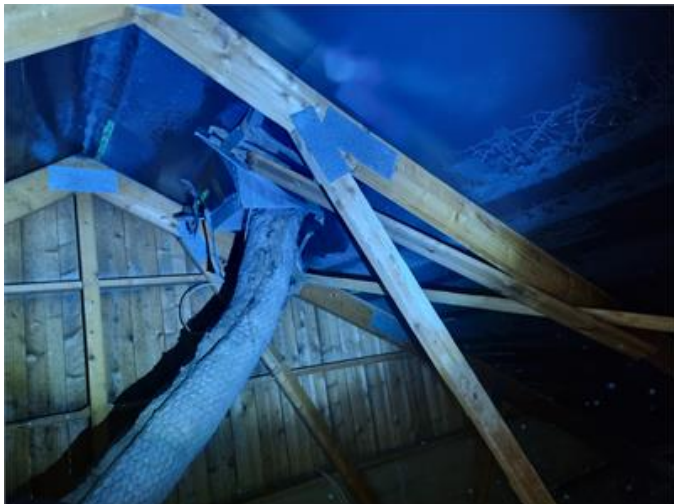
Besiktningsresultat					
Bedömningsskala: 1 = Utan anmärkning, 2 = Påpekande, 3 = Bör åtgärdas, 4 = Ej besiktningsbart					
Byggnadsdel	1	2	3	4	Anmärkning
Vind			X		- Läckage kring ventilationsgenomföring i tak bedöms förekommer, orsak och omfattning bör fastställas. Underlagsduk är tejpad men glipar. Fuktig isolering noterades under.
		X			- Ventilationsrör på vinden är delvis oisolerade och isoleringen bör kompletteras för att minimera risken för bl.a. kondensskador. -Rimfrost förekommer på underlagstakets undersida vilket kan tyda på fuktillskott från bostaden.
					Vinden besiktades från landgången.
<b>Övre plan</b>					
Trappa	X				
Allrum	X				
Badrum		X			- Utrymmet har äldre standard och renoveringsbehov föreligger, se därför info på protokollets sista sida pos. 12. - Golvytskiktet av plastmatta har släppt från underlaget invid golvbrunn och något förhöjd fuktindikation erhöles, åtgärd rekommenderas - Hela golvet lutar ej mot golvbrunn.

Bild på vinden vid ventilationskanal där fukt läcker in och brister bedöms finnas i tätning.

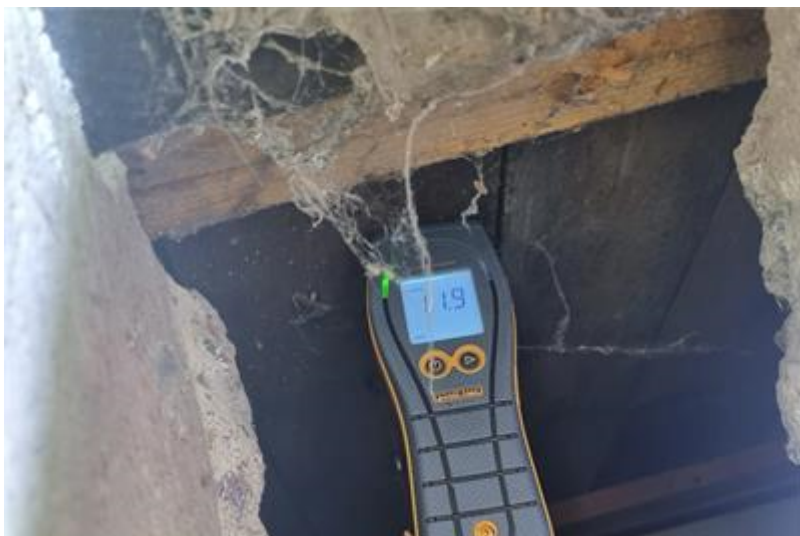
Det kritiska gränsvärdet för mikrobiell tillväxt brukar anges till ca 17% fuktkvot (FK).

Via ventil i grunden mättes fuktkvot till ca 12-13% FK i bräda i undersida bjälklag

Notera att lucka till torpargrunden saknas och för att vara säker på dess skick behöver man kunna inspektera grunden.

Endast stickprovsmätning via ventiler i grundmuren har gjorts samt att mätvärden normalt sett kan variera över årstiderna. För att säkert fastställa konstruktionens kondition och fuktstatus måste en mer omfattande undersökning utföras.
