# Besiktningsprotokoll

Anticimex Försäkringsbesiktning i samarbete med Fastighetsbyrån

| Fastighetsadress:<br>Kjesäter Fritsdal | |

| Besiktningsdatum:<br>2025-03-11 | Protokollnummer:<br>68882936 |

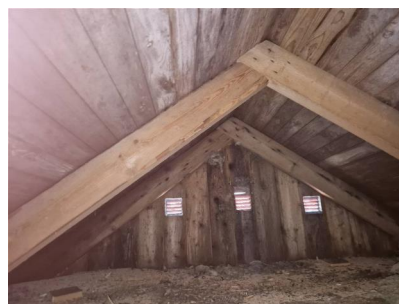
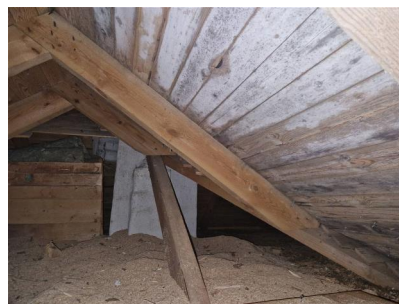
Fuktvärden över kritisk fuktnivå och mikrobiell lukt.

Fuktvärden över kritisk fuktnivå för mikrobiell tillväxt uppmättes och mikrobiell lukt upplevdes i vindsutrymmet. Fuktkvoten uppmättes till 20 %.

- Mineralull ligger ovanpå spånisolering.

Observera att tillbyggnad med övervåning är parallell isolerad samt vind på 1-plan saknar lucka.

Vi rekommenderar en fördjupad undersökning för att bedöma orsak och omfattning.

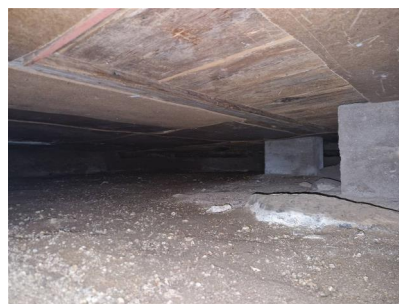
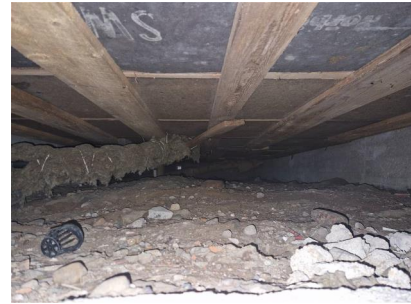
Vid kontroll av krypgrunden uppmättes fuktvärden över kritisk nivå för mikrobiell tillväxt och mikrobiell lukt upplevdes.

Uteluftsventilerade krypgrunder med bjälklag av organiskt material har ofta fuktskador på grund av naturlig fuktpåverkan. Lukten som känns i krypgrunden kan också spridas till boendemiljön. Fuktkvoten uppmättes till 19-20 %.

Vi rekommenderar en fördjupad undersökning för att bedöma orsak och omfattning.

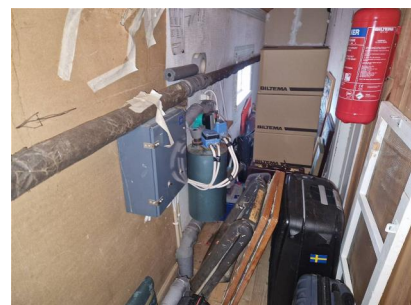
Elkassett samt cirkulationspump är olämpligt placerad.

När dessa installationer finns i ett utrymme utan tätskikt samt golvbrunn ökar risken för fuktrelaterade skador i omkringliggande konstruktioner vid ett läckage.

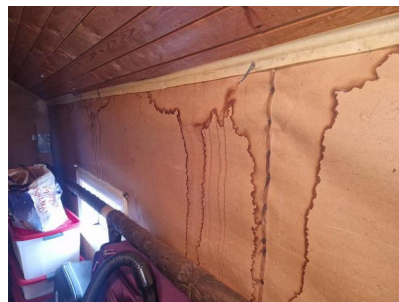
Äldre fuktfläckar.

- Inga förhöjda fuktvärden uppmättes.

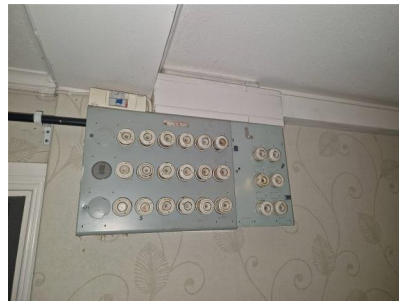
El-centralen har jordfelsbrytare.

Jordfelsbrytare finns installerad vid elcentralen.

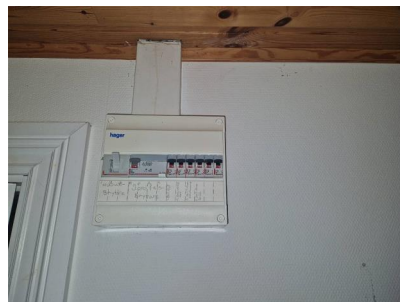
El-centralen har jordfelsbrytare.

Jordfelsbrytare finns installerad vid elcentralen.
