# Besiktningsprotokoll

Anticimex Försäkringsbesiktning i samarbete med Fastighetsbyrån

| Fastighetsbeteckning:<br>Säby 2:23 | |

| Besiktningsdatum:<br>2025-03-11 | Protokollnummer:<br>68880888 |

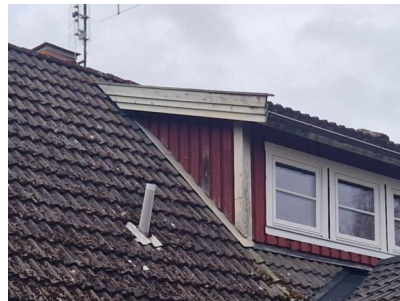
Skada på fasad/takkupa.

Denna skada är besiktigad från mark.

Vi rekommenderar en fördjupad undersökning för att bedöma orsak och omfattning.
