Besiktningssprotokoll

Anticimex Försäkringsbesiktning i samarbete med Fastighetsbyrån

Fastighetsbeteckning: Dagsås 16:2	
Fastighetsadress: Dagsås 6	
Postnummer: 432 77	Ort: Tvååker

Besiktningdatum: 2025-03-14	Protokollnummer: 68905261
Temperatur: 2 °C	Väderlek: Sol
Tekniker: Daniel Levin	
E-post: Daniel.Levin@anticimex.se	
Kontor: Halmstad	
Närvarande: Dödsboets delägare

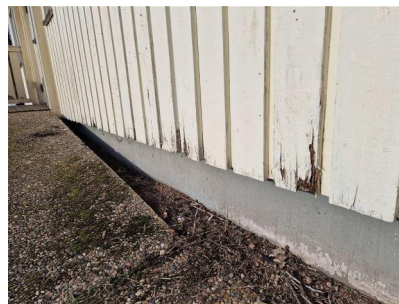
Rötskador finns i fasadpanelen och färgsläpp noterades.

Det rekommenderas att kontakt tas med fackman för kontroll av orsak till och omfattning av de rötskador som noterats samt för bedömning av lämpliga åtgärder.

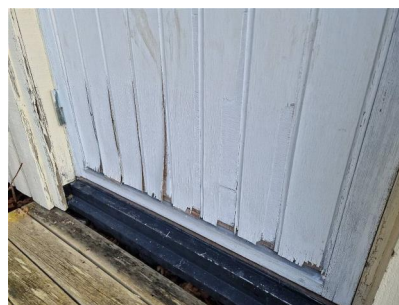
Altandörren åt sydväst är formförändrad i nederkant.

Se under rubriken Fasad.

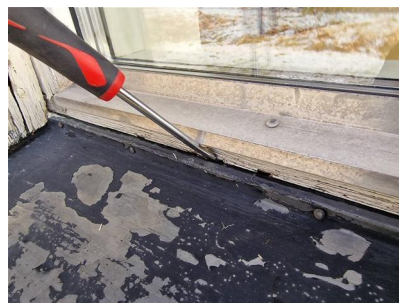
Fönster är i behov av målning/underhåll då färgsläpp noterades. En del utav fönstrens underbleck är otäta vid infästningar mot karmen.

Fönster där målnings- och underhållsbehov finns riskerar att få fukt- och rötskador på grund av sämre vattenavvisande förmåga. Bristerna medför att vatten kan tränga in i omkringliggande konstruktioner med fuktrelaterade skador som möjlig följd.

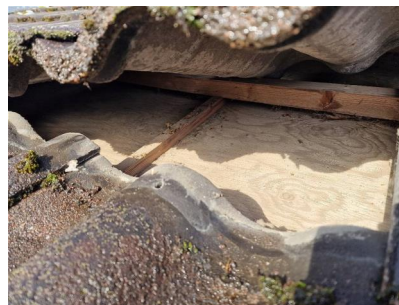
Taket åt sydost är inspekterat från stege mot takfoten. Nocktätning finns inte mellan nockpannorna och övre pannrader. Mindre mossa noterades på takpannorna. Underlagstaket består utav plywood.

Se under rubriken Vind.

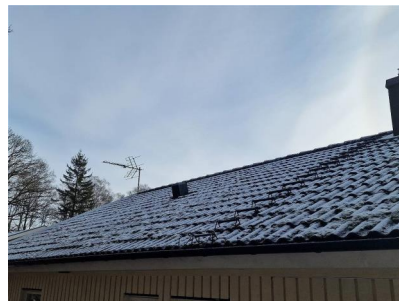
Taket åt nordväst har inte kunnat inspekteras på grund utav snö.

Det rekommenderas att en kompletterande besiktning utförs när hela taket är fritt från snö.

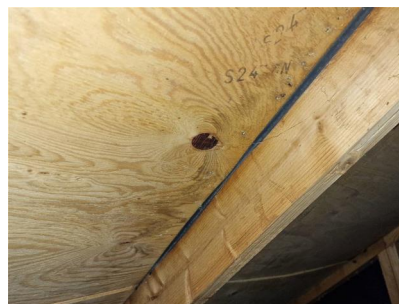
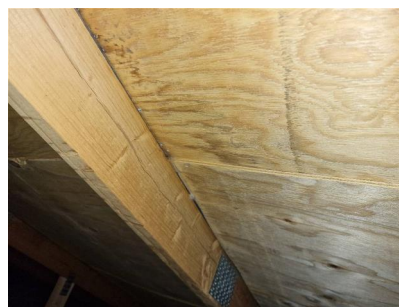
Mindre missfärgningar noterades lokalt på underlagstaket. Vid fuktindikering mot missfärgningarna noterades inga förhöjda fuktindikationer.

Missfärgningar kan bero på olika saker, och kan vara ett tecken på ett tidigare eller pågående läckage. För att kontrollera orsaken till och omfattningen av missfärgningarna rekommenderas att en fördjupad undersökning utförs.

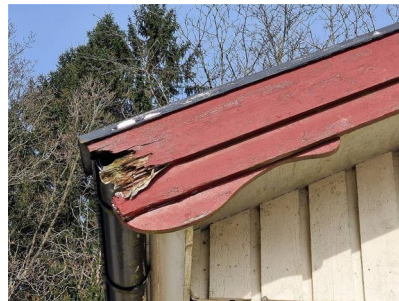
Rötskador finns i nederkant av vindskivan.

Se under rubriken Fasad.

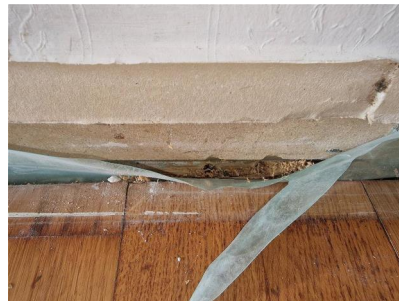
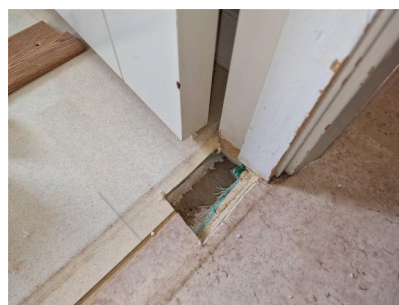
Bostaden är grundlagd med betongplatta på mark med flytande golvkonstruktion.
Kontroll av konstruktion.
Ytterväggens golvlister i vardagsrummet åt sydväst demonterades. Syllen som är av tryckimpregnerat virke är synlig bakom golvlisen och placerad med dess underkant ca 5 cm under invändig golvnivå. Det går inte att avgöra om syllen är placerad på en fuktspärr mot betongplattan. Fuktkvoten mättes i syllens nederkant till 18 %.

Ett provhål togs upp i golvet under dörrtröskeln till sovrum 2. Konstruktionen består sett underifrån utav: Betongplatta, ca 5 cm cellplast, fuktspärr följt utav spånskivor. I provhålet är innerväggssylen synlig. Syllen av obehandlat virke är placerad på en fuktspärr mot betongplattan. Fuktkvoten mättes i syllen till 12 %.

Det finns risk för mikrobiell tillväxt om den relativa fuktigheten (RF) i luften är över 75 %, vilket i gran- och furuvirke motsvarar en fuktkvot (FK) på ca 17 %.

För att kontrollera orsaken till och omfattningen av de förhöjda fuktvärden som noterats rekommenderas att en fördjupad undersökning utförs.

Rekommendationen om fördjupad undersökning omfattar hela grundläggningen.

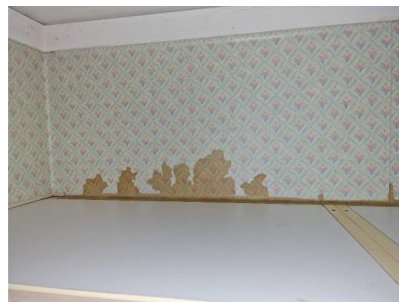
Ytliga missfärgningar finns på väggen ovanför köksinredningen. Vid fuktindikering mot missfärgningarna noterades inga förhöjda fuktindikationer.

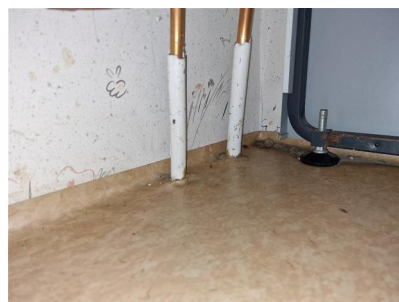
Ytskiktet är äldre. Golvbrunnen är placerad nära väggen och dess klämring sitter löst. Rör genomföringar finns i golvet som delvis är placerade nära golv-/väggvinkeln.

Vid fuktindikering som utfördes i utrymmet noterades inga förhöjda fuktindikationer.

Se under rubriken Dusch/Wc.

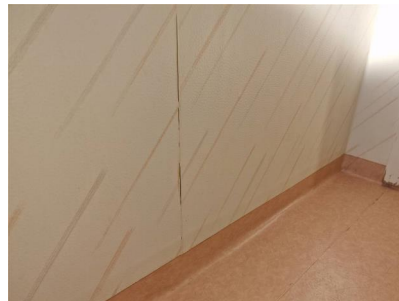
Ytskiktet är äldre.
Mindre otätheter förekommer i väggmattans skarvar.
Golvbrunnens klämring sitter löst.
Golvbrunnen och klämringen är av olika fabrikat.
Otäta skruvhål förekommer i väggarna.

Bristerna medför att vatten kan tränga in i omkringliggande konstruktioner med fuktrelaterade skador som möjlig följd.

Vid fuktindikering som utfördes i utrymmet noterades inga förhöjda fuktindikationer.
