# Besiktningsprotokoll

Anticimex Försäkringsbesiktning i samarbete med Fastighetsbyrån

| Fastighetsadress:<br>Obbhult 9 | |

| Besiktningsdatum:<br>2025-03-14 | Protokollnummer:<br>68911680 |

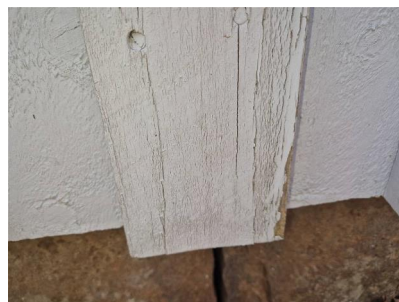
Lokala färgsläpp finns från fasaden.

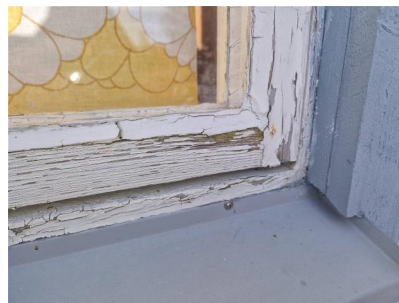
Vissa fönster är i behov av underhåll.  
Lokala rötskador noterades i ett fönster åt öster.

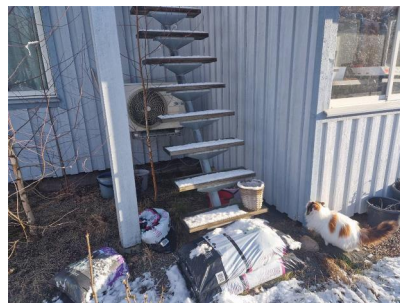
Räcker saknas till balkongens trappa.

Risk för personskador föreligger.

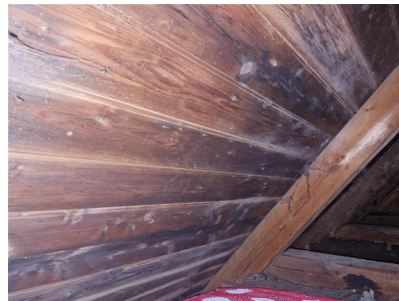
Mikrobiell påväxt finns på underlagstaket i flertalet av husets vindsutrymmen.

Vid kontroll av konstruktion mättes fuktkvoten stickprovvis i underlagstaken till mellan 20-23 %.

Det finns risk för mikrobiell tillväxt om den relativa fuktigheten (RF) i luften är över 75 %, vilket i gran- och furuvirke motsvarar en fuktkvot (FK) på ca 17 %.

Detta kan vara ett tecken på att vinden tillförs fukt inifrån bostaden. Observera att besiktning av bostadens ventilationssystem inte har ingått i uppdraget.

För att komma tillrätta med detta kan fukttillförseln inifrån bostaden behöva minskas. Det kan göras genom att ventilationen i bostaden förbättras samt att eventuella otätheter i vindsbjälklaget (tak-/väggvinklar, taklucka med mera) tätas. Läs Anticimex faktablad om ouppvärmda vindsutrymmen för tips och råd.

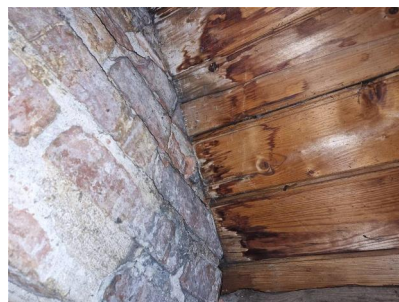
Missfärgningar finns på underlagstaket runt skorstenen. Inga förhöjda fuktvärden uppmättes på missfärgningarna.

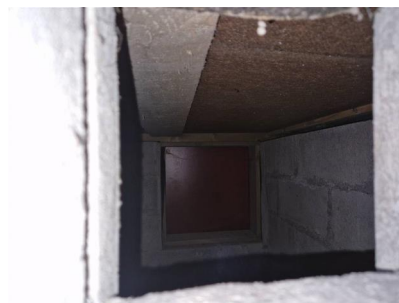
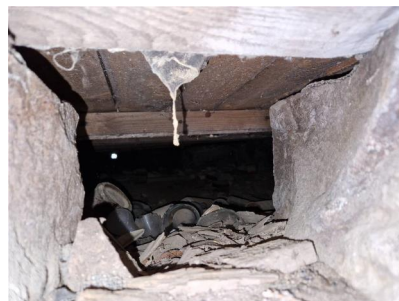
Krypgrunden har endast inspekterats via ett par sockelventiler då luckan till utrymmet inte var åtkomlig.

Fuktkvoten mättes i en blindbottenbräda innanför ena ventilen till mellan 20-23 %.

Det finns risk för mikrobiell tillväxt om den relativa fuktigheten (RF) i luften är över 75 %, vilket i gran- och furuvirke motsvarar en fuktkvot (FK) på ca 17 %.

Uteluftsventilerade krypgrunder med bjälklag av organiskt material har ofta fuktskador, som kan resultera i mikrobiella skador (angrepp av mikroorganismer) och i värsta fall rötskador.

Vi rekommenderar att en fördjupad undersökning utförs när inspektionsluckan gjorts tillgänglig.

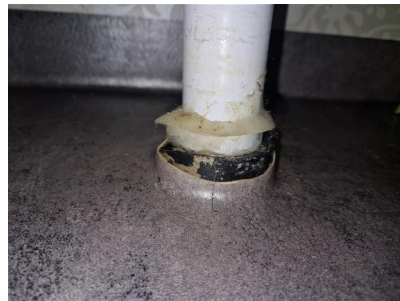
Avloppsstosen är otät, risk för avloppslukt föreligger.

Rör genomföringar finns i golvet vilket avviker från då gällande branschregler.

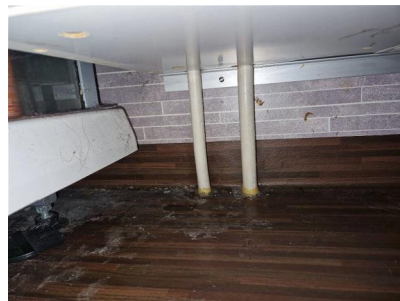
Utrymmet renoverades 2011.  
En duschkabin finns i utrymmet.  
Golvfallet är bristfälligt utfört.  
Rör genomföringar finns i golv som är nära vägg.  
Golvbrunnen är inte utbytt i samband med renovering.

Bristerna avviker från då gällande branschregler.  
Fackmässigt utförande innebär att arbetet ska utföras enligt Boverkets byggregler, gällande branschregler samt monteringsanvisningar för samtliga material. Om dessa regler och anvisningar inte följs och en skada inträffar riskerar man att få en nedsatt eller utebliven skadeersättning från sitt försäkringsbolag (villahem)."

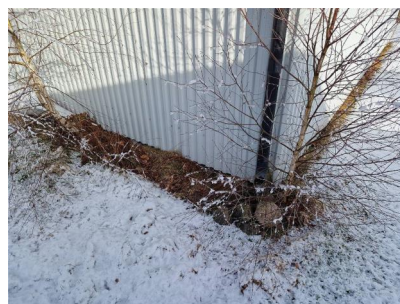
Växter finns i direkt anslutning till byggnaden.

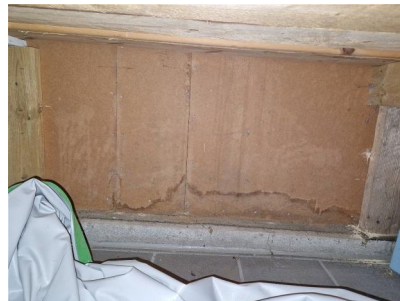
En något unken lukt upplevdes i garaget.  
Svag mikrobiell påväxt noterades i innertaket.

På väggens nederkant åt öster missfärgningar.

För att konstatera orsaken till detta rekommenderas att en fördjupad undersökning utförs.
