Besiktningssprotokoll

Anticimex Försäkringsbesiktning i samarbete med Fastighetsbyrån

Fastighetsbeteckning: Ängsbacken 5	
Fastighetsadress: Orrvägen 13	
Postnummer: 81135	Ort: Sandviken

Besiktningdatum: 2025-03-14	Protokollnummer: 68885485
Temperatur: -3 °C	Väderlek: Klart
Tekniker: Tony Harström	
E-post: tony.harstrom@anticimex.se	
Kontor: Gävle	
Närvarande: Fastighetsägare.

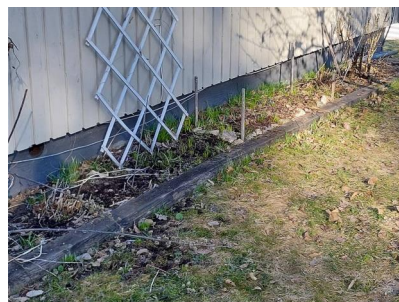
Utvändigt / Markförhållanden

Viss växtlighet förekommer i anslutning till grundmuren. För att minska risken för följdskador i intilliggande konstruktioner, är vårt råd att området närmast huset rekommenderas vara fritt från växtlighet.

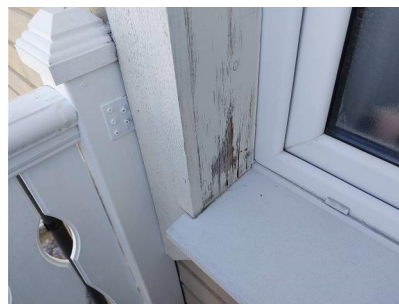
Utvändigt / Balkong

Ett målningsbehov observerades på fönstersmygar.

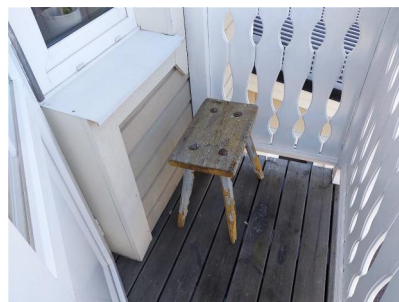
Plåten under trätrallen går inte att besikta.

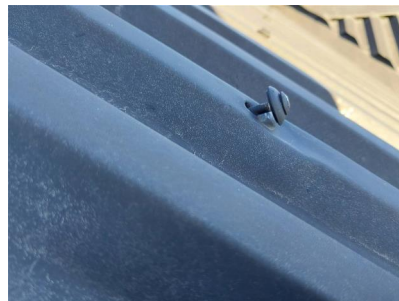
Utvändigt / Tak

Besiktning av yttertaket har genomförts från marken samt från takstegen. De äldre takplåtarna är efter tidigare branschstandard monterad med klockspikar. Vid rörelser i plåtarna driver ofta klockspikar upp vilket skapar otäta infästningar/fastsättningar och risk för inläckage. Jag observerade även några tomma spikhål.

Äldre takplåtar behöver inte vara av sämre kvalitet än dagens plåtar, enligt min uppfattning. Tvärtom är det oftare tjockare gods i äldre plåtar än moderna material.

Rådet är att årligen se över taket och knacka ner spikar som drivit upp alternativt att en fackman kontaktas för att byta ut spikarna mot längre plåtskruv.

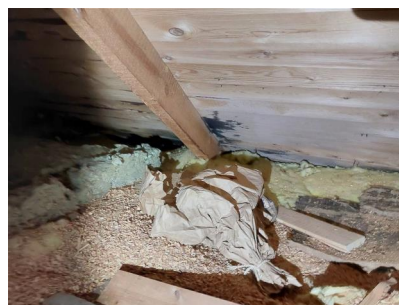
Utvändigt / Vind

Vid stickprovskontroll av vinden har fuktvärden under kritisk fuktnivå för mikrobiell tillväxt uppmätts, dock finns viss påväxt på underlagstaket längre in mot södra sidan.

Det finns risk för mikrobiell tillväxt om den relativa fuktigheten (RF) i den omgivande luften är över 75 %. I furuvirke motsvarar det en fuktkvot (FK) på 17 %. Fuktkvoten i underlagstak/takbjälkar uppmättes till ca 9 %.

Påväxt på underlagstak är ett tecken på att vinden har tillförts eller tillförs fukt inifrån bostaden. Observera att besiktning av bostadens ventilationssystem inte har ingått i uppdraget.

För att komma tillrätta med detta kan fukttillförseln inifrån bostaden behöva minskas. Det kan göras genom att ventilationen i bostaden förbättras samt att eventuella otätheter i vindsbjälklaget (tak-/väggvinklar, taklucka med mera) tätas. Läs Anticimex faktablad om ouppvärmda vindsutrymmen för tips och råd.

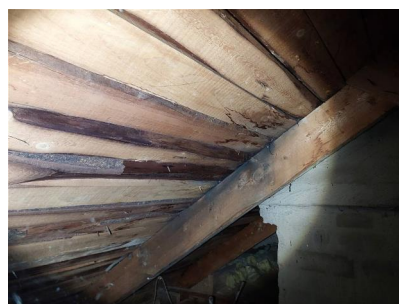
I det äldre vindsutrymmet observerade jag lokala fuktfläckar på underlagstaket bland annat vid en takgenomföring för ett avloppsventilationsrör och ett expansionskärl. Inga förhöjda fuktvärden kunde uppmätas vid besiktningen.

Det är inte ovanligt att fuktfläckar finns i äldre vindsutrymmen och många gånger hittar man dem vid genomföringar för avluftningar/murstockar/ventilation etc.

Svårigheten är att kunna tidsdatera fläckarna. Eftersom yttertaket är äldre och brister har observerats finns en ökad risk för läckageskador. Rådet är att regelbundet se över vinden och yttertaket. Skulle fläckarna tillta i omfattning bör fackman kontaktas.

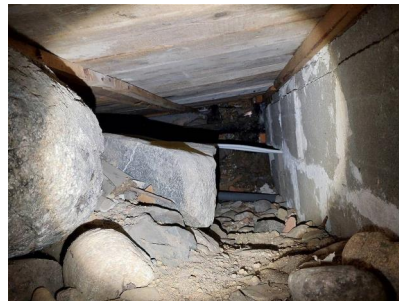
Utvändigt / Krypgrund

I grunden noterade jag att det förekommer byggspill på markytan. Byggspillet är antagligen gammalt men bör ändå städas ut.

Vid stickprovskontroll av konstruktionen i krypgrund uppmättes fuktvärden under kritisk fuktnivå för mikrobiell tillväxt och normal lukt upplevdes.

Det finns risk för mikrobiell tillväxt om den relativa fuktigheten (RF) i den omgivande luften är över 75 %. I furuvirke motsvarar det en fuktkvot (FK) på 17 %. Fuktkvoten i undersida golvbjälklag uppmättes till mellan ca 9-10 %.

Golvbjälklaget ovan den uteluftsventilerade krypgrunden riskerar att drabbas av fuktskador på grund av naturlig fuktpåverkan. Detta kan i sin tur leda till mikrobiella skador (angrepp av mikroorganismer) som kan leda till att mikrobiell lukt sprids till boendemiljön.

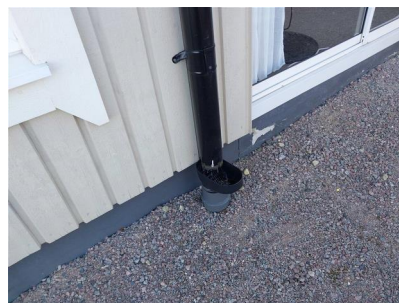
Utvändigt / Inglasat uterum

Mindre färgsläpp observerades på grundsockeln.

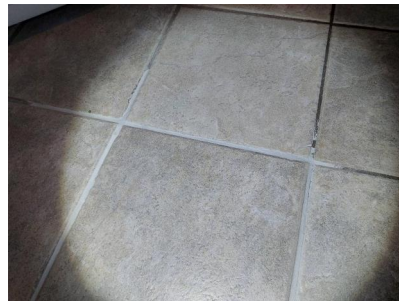
Entréplan / Entréhall

I entréhallen observerade jag en sprucken samt några lösa klinkerplattor. Vidare observerade jag vissa ojämnheter i golvet. Felet som uppstått är att vidhäftningen mellan klinker och underlag har upphört. Sk "bom/bomljud". Detta bedöms vara mindre brister.

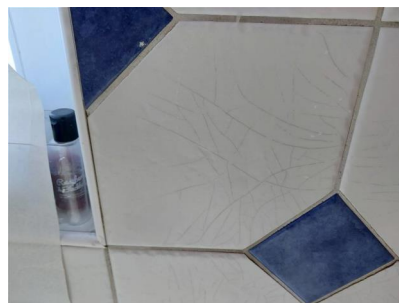
Golvfallet ner mot golvbrunnen är bristfälligt utfört.

Vidare observerade jag krackelerad emalj i några kakelplattor på väggen. Detta bedöms inte ha lett till några bakomliggande skador utan är av estetisk karaktär.

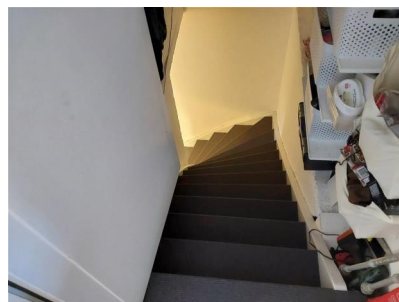
Källarplan / Trappa

✎ Trappräcke saknas.
