# Besiktningssprotokoll

Anticimex Försäkringsbesiktning i samarbete med Fastighetsbyrån

Fastighetsbeteckning: Fanna 23:2	
Fastighetsadress: Djäknegatan 6	
Postnummer: 749 41	Ort: Enköping

Besiktningdatum: 2025-02-28	Protokollnummer: 68872555
Temperatur: 5 °C	Väderlek: Sol
Tekniker: Niklas Enblom	
E-post: niklas.enblom@Anticimex.se	
Kontor: Västerås	
Närvarande: Fastighetsägare

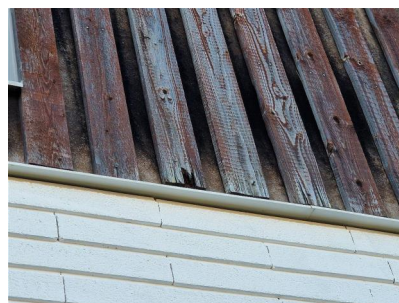
Enstaka panelbrädor har mindre rötskador.  
Fasadpanelen är i behov av målning/underhåll.

För att öka livslängden på fasadbeklädnaden rekommenderas målning och underhåll. I samband med ommålning rekommenderas att de rötskadade panelbrädorna byts ut.

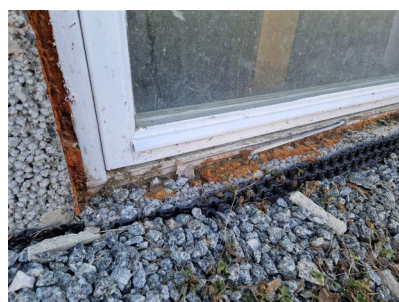
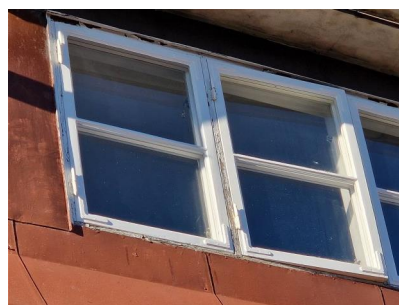
- Torrspäckor finns på fönster.
- Fönster är placerad nära marken.
- Spricka förekommer i fönsterglas.

Underhåll rekommenderas.

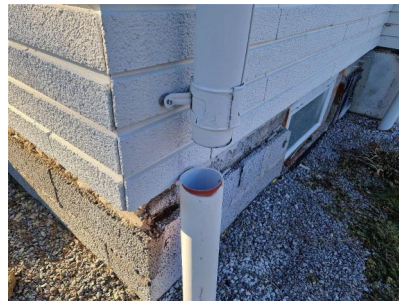
Lövsilar finns inte.  
Lokalt är stuprör bristfälligt anslutet till markledning.

För att hindra stopp i dagvattenledningar rekommenderas komplettering av lövsilar samt förbättra takavvattningen för att minska fuktbelastningen på mark och sockel.

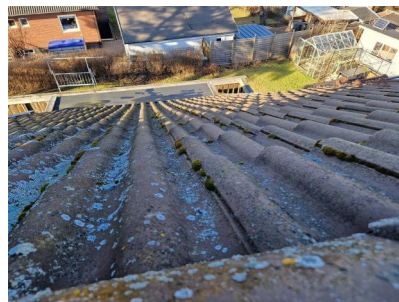
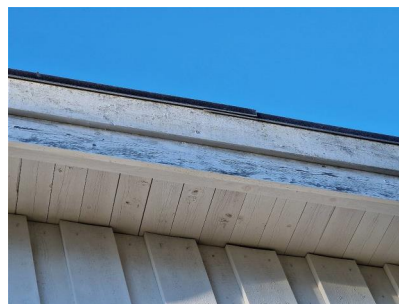
- Mindre mosspåväxt finns på takpannor.

- Vindskivor är i begynnande underhållsbehov.

För att öka livslängden på taket rekommenderas att mossan tas bort från takpannorna.

Underhåll rekommenderas.

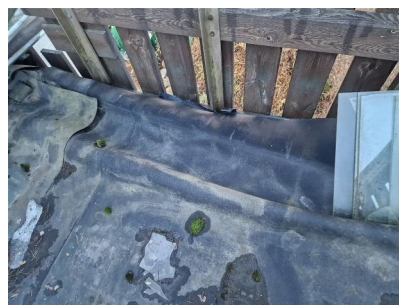
Gummiduken är av äldre standard och är lös lokalt.

När gummiduken inte är monterad rätt innebär detta att fuktskyddet har nedsatt funktion, vilket kan leda till fuktskador i underliggande konstruktioner.

Vidare noteras att räcket är i behov av målning och underhåll.

Vi rekommenderar att du kontakter en takläggare för en fördjupad undersökning för att bedöma om så har skett.

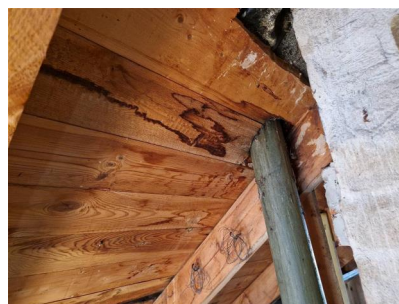
Underlagstaket har äldre fuktfläckar/missfärgningar.

Noterade fuktfläckar uppstod innan takomläggningen. Ingen förhöjd fuktindikation uppmättes vid besiktningen.

Vid kontroll av vinden uppmättes fuktvärden under kritisk fuktnivå för mikrobiell tillväxt och en normal lukt upplevdes.

Fuktkvoten i underlagstak/takbjälkar uppmättes vid besiktningstillfället till ca 10 %.

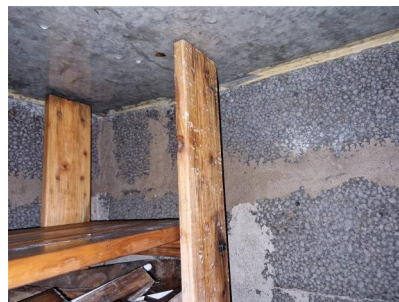
Kondens förekommer i tak.  
Mikrobiell påväxt förekommer på inredning.  
Det rekommenderas att rensa bort organiskt material från utrymmet.

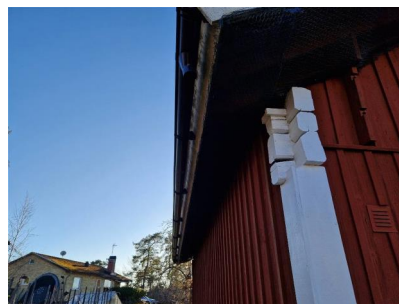
Stuprör saknas.

Eftersom stuprör saknas utsätts fasaden och grunden för ökad fuktbelastning, vilket i sin tur kan leda till fuktskador i bakomliggande konstruktioner.

Montera stuprör.

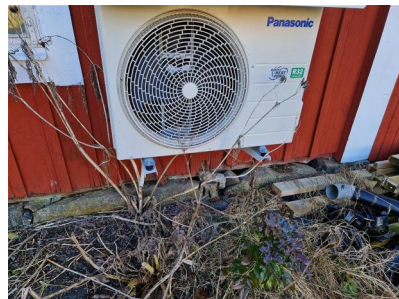
Kondensvatten från luftvärmepumpens utedel leds inte bort från husgrunden.

Detta medför ökad risk för att vatten tränger in i anslutande konstruktioner, vilket i sin tur kan leda till fuktrelaterade skador. Observera att besiktning av byggnadens värmesystem eller värmepumpen inte har ingått i uppdraget.

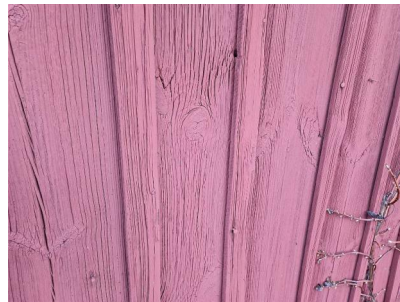
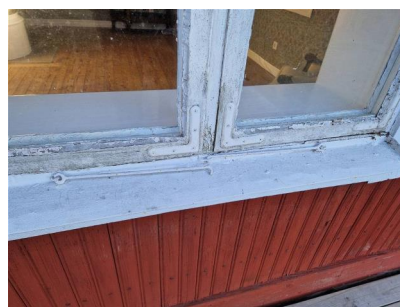
Torrspäckor förekommer i fasadpanel och fönster är i behov av målning/underhåll.

Underhåll rekommenderas.

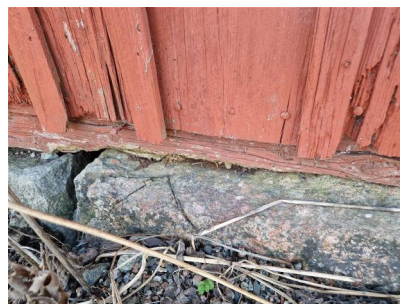
Äldre rötskador förekommer på syll och kapillärbrytande syllpapp finns ej.

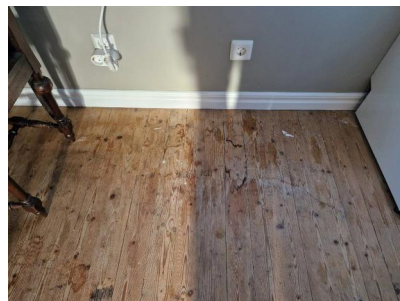
Fläckar förekommer på golvplank.

Ingen förhöjd fuktindikation uppmättes vid besiktningen.
