# Besiktningsprotokoll

Anticimex Försäkringsbesiktning i samarbete med Fastighetsbyrån

| Fastighetsadress:<br>Blåklintsvägen 8 | |

| Besiktningsdatum:<br>2025-03-17 | Protokollnummer:<br>68887982 |

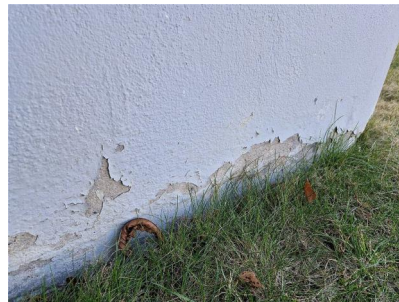
Färgsläpp och mindre sprickor noterades på sockel.

Dessa bedöms inte ha lett till bakomliggande skador.

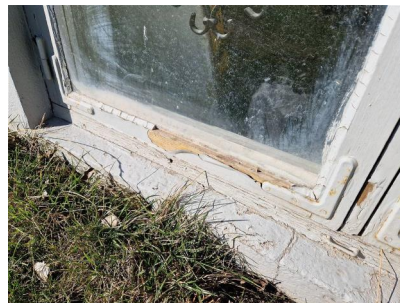
- Källarfönster är i behov av målning/underhåll lokalt.

Fönsterbågar och fönsterkarmar där målningsbehov finns riskerar att få fukt- och rötskador på grund av sämre vattenavvisande förmåga.

För att öka livslängden på fönster rekommenderas målning och underhåll.

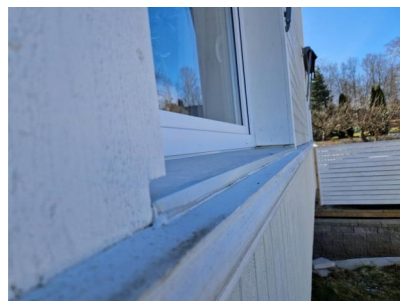
- Fönsterbleck avslutas kort lokalt.

Feldimensionerade fönsterbleck medför en ökad risk för att vatten kan rinna in och orsaka fuktrelaterade skador i omkringliggande konstruktioner.

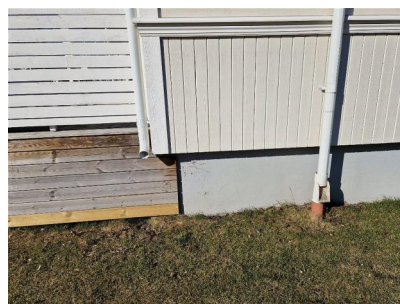
- Stuprör avslutas nära husliv lokalt.

Stuprör som avslutas intill husliv (ovan mark) kan medföra en ökad fuktbelastning på grundmur/sockel med fuktrelaterade skador som följd.

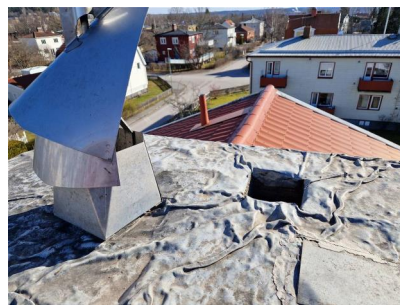
- Skorstenen saknar väderskydd.

Väderskydd kan monteras för att skydda mot nederbörd som annars kan orsaka fuktskador och frostsprängning i skorstenen/ murstocken.

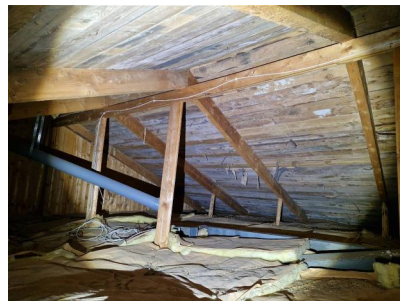
- Vid kontroll av vinden från inspektionslucka har fuktvärden under kritisk fuktnivå för mikrobiell tillväxt uppmätts, dock finns mikrobiell påväxt på underlagstak.
- Vinden är tilläggsisolerad.

Fuktkvoten i underlagstak/takbjälkar uppmättes till 15 %.

Den upptäckta mikrobiella påväxten på underlagstaket är ett tecken på att vinden har tillförts eller tillförs fukt inifrån bostaden. Observera att besiktning av bostadens ventilationssystem inte har ingått i uppdraget.

För att komma tillrätta med detta kan fukttillförseln inifrån bostaden behöva minskas. Det kan göras genom att ventilationen i bostaden förbättras samt att eventuella otätheter i vindsbjälklaget (tak-/väggvinklar, taklucka med mera) tätas. Läs Anticimex faktablad om oppvärmda vindsutrymmen för tips och råd.

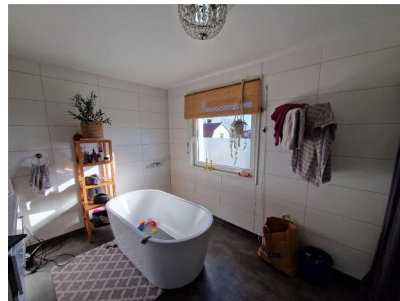
- Fönster är olämpligt placerat.

Fönstrets placering i våtutrymmet utgör en risk för fuktskador i väggkonstruktionen.

För att minska risken för fuktskador i väggkonstruktion rekommenderas att man skyddar fönstret mot vattenbegjutning.

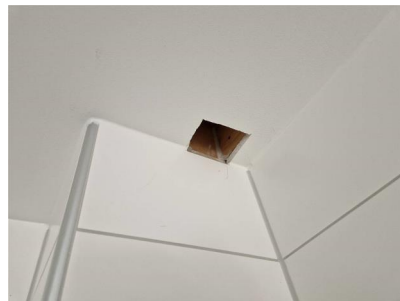
- Hål noterades i innertak.

Detta bedöms som en mindre brist.

Täta hålet.

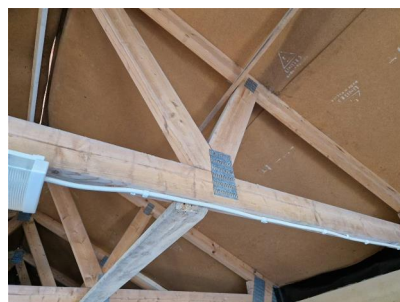
- Yttertaket har ett underlagstak av träfiberskivor (masonit).

Med denna konstruktion är det extra viktigt att takpannorna är hela. Eftersom underlagstaket inte har en papp kan regn och snö som tränger in genom otätheter leda till fuktskador i underliggande konstruktion.

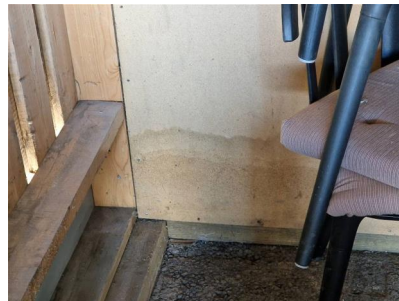
- Fuktfläckar noterades på väggbeklädnaden.
- Fuktindikering utan anmärkning vid besiktningstillfället.

Fuktfläckar kan bero på olika saker, och kan vara ett tecken på en tidigare eller en pågående fuktskada.

Vi rekommenderar en fördjupad undersökning för att bedöma orsaken till och omfattningen av detta.
