# Besiktningsprotokoll

| Fastighetsbeteckning:<br>Genvalla 1:5 | |
| Fastighetsadress:<br>Genvalla 115 | |

| Besiktningsdatum:<br>2025-03-14 | Protokollnummer:<br>68869283 |

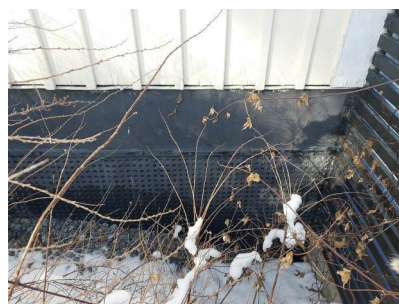
Utvändigt fuktskydd ligger oskyddat ovan mark.

Risk finns att det utvändiga fuktskyddet skadas och funktionen försämras.

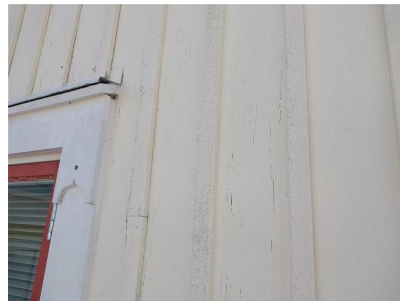
Fasadpanelen är i behov av målning/underhåll.

För att öka livslängden på fasadbeklädnaden rekommenderas målning och underhåll.

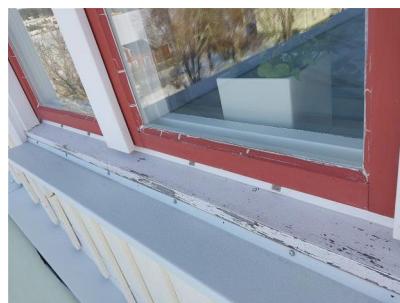
Fönster är i behov av målning/underhåll.

För att öka livslängden på fönster rekommenderas målning och underhåll.

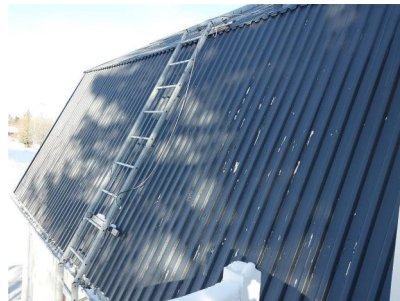
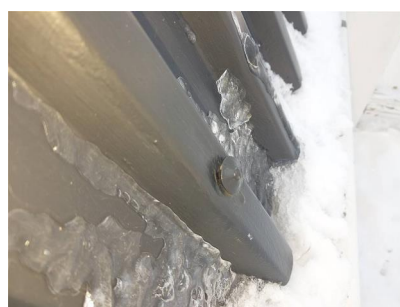
Yttertaket är äldre och infästning av klockspik kryper och skapar mindre otätheter.  
Färgsläpp finns.

Takplåt, plåtdetaljer och dess infästning, plåtdetaljer har enligt vår bedömning en begränsad livslängd. Eftersom husets taktäckning är äldre har det ett minskat motstånd mot vatteninträngning. Detta i sin tur kan leda till fuktskador på träläkt och vidare ner i underliggande konstruktioner.

Yttertaket av plåt har färgslapp och infästning av klockspik som delvis släppt. Jag rekommenderar att måla yttertaket och byta ut infästning som släppt för att förlänga livslängden på taket.

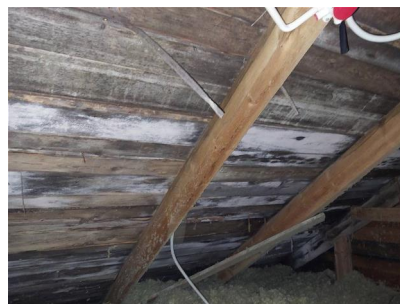
Vid kontroll av vinden har fuktvärden på kritisk fuktnivå för mikrobiell tillväxt uppmätts, samt finns mikrobiell påväxt på underlagstak. Fuktkvoten i underlagstak/takbjälkar uppmättes till 17 %.

Den upptäckta mikrobiella påväxten på underlagstaket är ett tecken på att vinden har tillförts eller tillförs fukt inifrån bostaden. Observera att besiktning av bostadens ventilationssystem inte har ingått i uppdraget.

Det finns risk för mikrobiell tillväxt om den relativa fuktigheten (RF) i den omgivande luften är över 75 %. I furuvirke motsvarar det en fuktkvot (FK) på 17 %.

Ventilationen är bristfällig och detta visar sig i form av skador på vinden. Man kan med enkla medel förbättra ventilationen genom att i toalett och badrum montera våtrumsfläktar som ställs på kontinuerlig drift.

För att komma tillrätta med detta kan fukttillförseln inifrån bostaden behöva minskas. Det kan göras genom att ventilationen i bostaden förbättras samt att eventuella otätheter i vindsbjälklaget (tak-/väggvinklar, taklucka med mera) tätas. Läs Anticimex faktablad om oppvärmda vindsutrymmen för tips och råd.

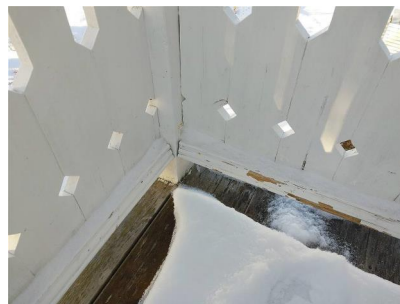
Balkongräcke och träkonstruktioner är i behov av målning/underhåll.

För att öka livslängden på balkongen rekommenderas målning och underhåll.

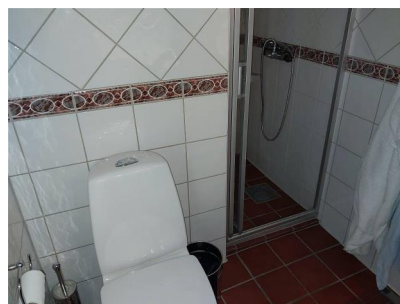
Våtutrymmet har äldre yt-/tätskikt.

Golvbrunnen är placerad för nära vägg.

Klämring ej i bottenläge.

Golvbrunnen är avskild från övriga utrymmet. Golvfall mot golvbrunnen endast i plats för dusch.

Eftersom funktionen, som innebär att ytskiktet/tätskiktet ska vara vattentätt, kan vara nedsatt finns en ökad risk att vatten tränger igenom ytskiktet/tätskiktet med vattenskador i omkringliggande konstruktioner som följd.

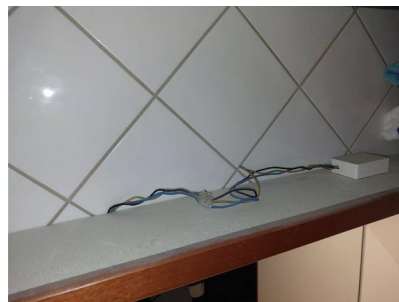
Vid stickprovskontroll av jordade eluttag noterades felkoppling.

Kontakta en elektriker för kontroll och åtgärd.

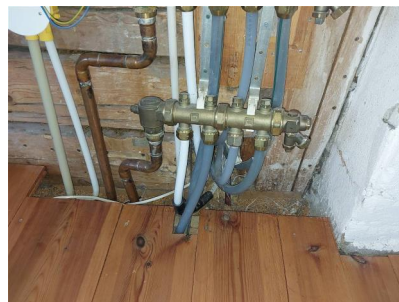
Rörslits saknar vattentät botten.

En rörslits ska ha en vattentät botten och vara försedd med skvallerrör. När det saknas ökar risken för att ett läckage inte upptäcks i tid. Det kan leda till fuktskador i omkringliggande konstruktioner.

Jag rekommenderar att montera ett vattenlarm vid golvvärmecentralen i vardagsrummet för att upptäcka ett eventuellt läckage i ett tidigt skede.

Rekommenderar att montera vattenalarm.

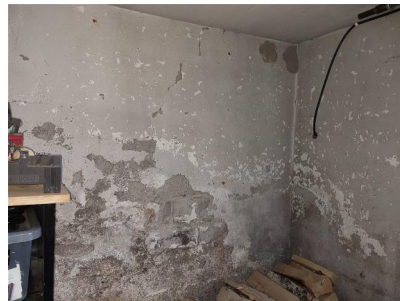
Utvändigt fuktskydd är äldre än 20 år.  
Sprickor puts och färgsläpp finns.

Eftersom källarens utvändiga fuktskydd (dagvattenssystem, dräneringssystem samt källarytterväggarnas utvändiga fuktskydd) är äldre än 20 år, vilket betraktas som dessa delars genomsnittliga tekniska livslängd, så kan systemet ha nedsatt funktion. Detta ökar risken för invändiga fuktskador i källaren.
