Fastighetsuppgifter

Fastighetsbeteckning
Orsa Kyrkby 49:56
Adress
Strandellvägen 17
79434 Orsa

Uppdragsnummer WA5965
Besiktningsdatum 2025-02-19
Besiktningss företag OBM Besiktning i Dalarna AB
Besiktningss förrättare Tomas Myrbråten
Närvarande Säljaren.
Giltig till och med 2026-02-19

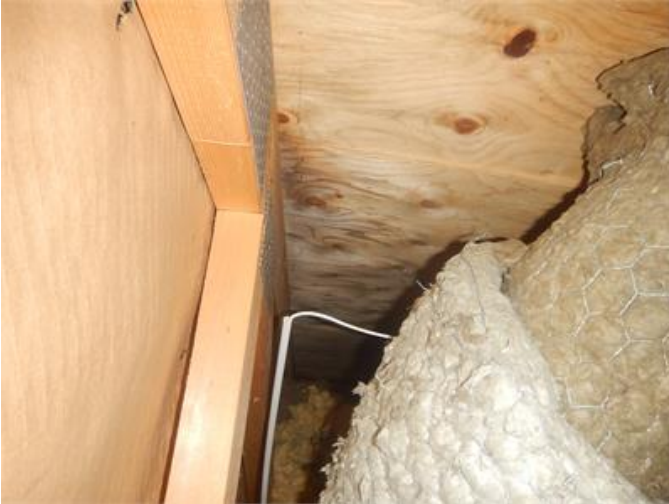
Besiktningresultat					
Bedömningsskala: 1 = Utan anmärkning, 2 = Påpekande, 3 = Bör åtgärdas, 4 = Ej besiktningsbart					
Byggnadsdel	1	2	3	4	Anmärkning
Vind hus		X			Mindre fuktfläckar förekommer på underlagstak av board (inga förhöjda fuktvärden uppmättes), hålls under regelbunden uppsikt för eventuella förändringar.
Parallelltak garage				X	Ej besiktningsbar konstruktion.
Entreplan					
Allmänt		X			Flytande golv förekommer i huset, se därför kommentar/riskanalys.
Hall	X				
Kök		X			-Fuktskydd finns ej under kyl/frys samt i bakkant på diskbänksskåpet. -Tappvattenrör är inte förankrade i vägg. -Slangklämma bör monteras mellan vattenlås/avloppsslang.
Tvättstuga		X			-Utrymmet har äldre standard och den tekniska livslängden är passerad, kommande renoveringsbehov. -Mindre otätheter förekommer i ytskiktsskarvar, tätas. -Rör genomföringar finns i golvet. -Golvbeklädnaden har släppt från underlaget vid golvbrunnen.

Fuktpåverkan på underlagstak vind.

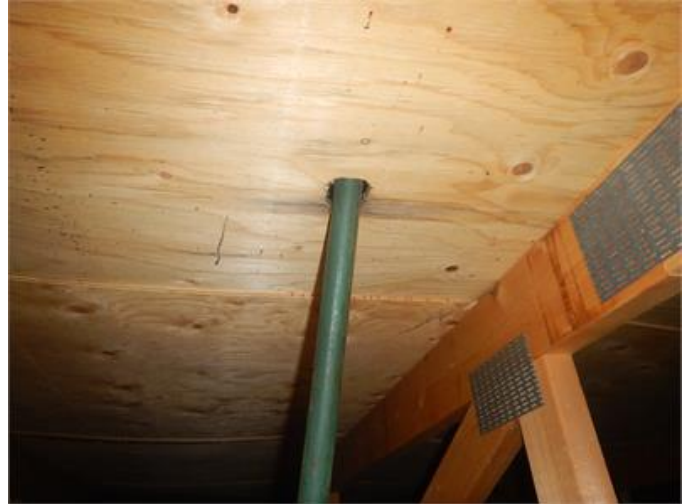
Fuktpåverkan på underlagstak vind

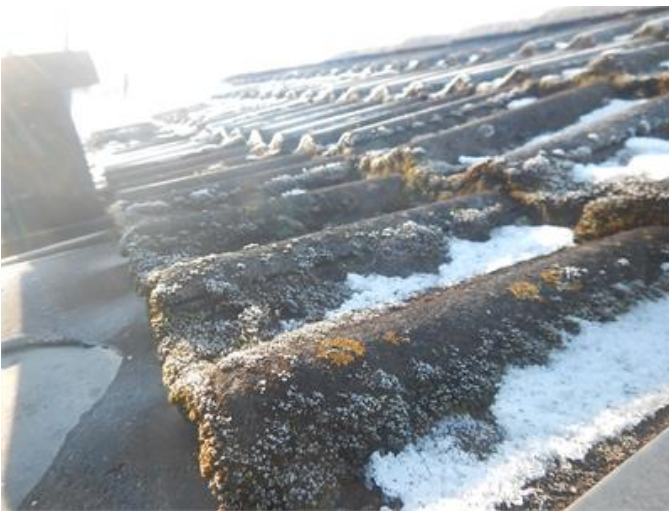
Fönster		X			Begynnande underhållsbehov och att färgsläpp förekommer på plåtdetaljer.
Sockel	X				
Mark		X			Vegetation mot huskroppen bör rensas bort.

-Äldre takpannor förekommer och takbeklädnadens tekniska livslängd anses vara passerad, framtida underhållsbehov avseende takbeklädningen föreligger därför. Se även info på protokollets näst sista sida, pos. 2.

Mossa/lav på takpannor samt färgsläpp på plåtdetalj.

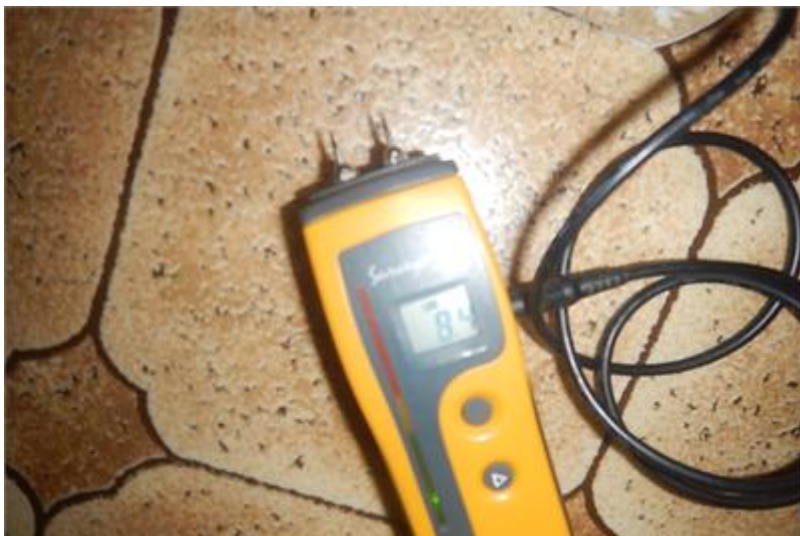
Byggnadsdel	Klädkammare.
Konstruktionsdel	Flytande golv.
Konstruktionsuppbyggnad	Betongplatta, plastfolie, cellplast, övergolv.

Vid konstruktionskontroll som utfördes via håltagning i golvet uppmättes fuktvärden under kritisk gräns och ingen mikrobiell lukt kunde upplevas i provhål.

Den relativa fuktigheten uppmättes till 56% (rf) under plastfolie.
Fuktkvoten uppmättes till omkring 8% (fk) i syll, dock kunde syllens eventuella underliggande fuktskydd och utförande inte kontrolleras via provhål.
