**Fastighetsuppgifter**

Fastighetsbeteckning  
Älvdalens Kyrkby 3:36  
Adress  
Porfyrvägen 10  
79630 Älvdalen

Uppdragsnummer WA6098  
Besiktningdatum 2025-03-17  
Besiktningföretag OBM Besiktning i Dalarna AB  
Besiktningförrättare Tomas Myrbråten  
Närvarande Säljarna.  
Giltig till och med 2026-03-17

Byggnadsbeskrivning 1,½ Planshus.	Byggnadsår 1954
Till eller ombyggnad Nej.	Övrigt Möblerat.

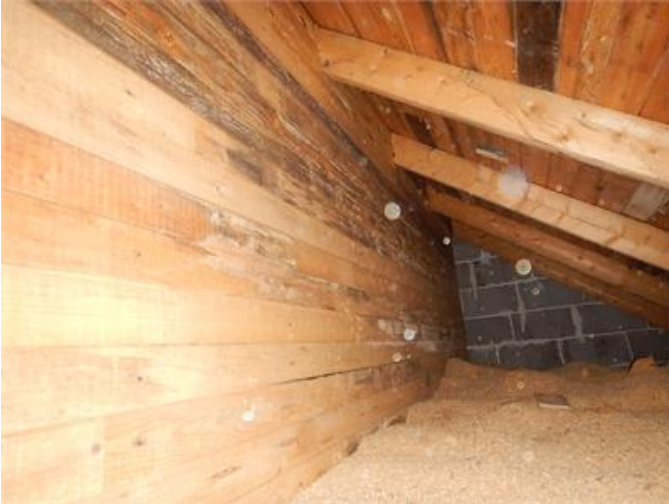
-Mikrobiell påväxt förekommer på yttertaket insida. Det kan ej bedömas om detta är ett pågående problem eller av äldre ursprung. Yttertaket insida bör därför kontrolleras regelbundet, se även info på protokollets näst sista sida, pos. 3.

Mikrobiell påväxt på underlagstak samt stödbensvägg.

En vind som har mikrobiella skador på yttertaket insida och där läckage genom yttertaket kan uteslutas bör undersökas noggrant. Orsaken kan vara att varm inneluft tränger upp på vinden på grund av otätheter i vindsbjälklaget. Den varma luften som befuktats i inomhusmiljön kan kondensera eller skapa en hög fuktighet i det kallare yttertaket. Om detta inträffar är det av största vikt att även undersöka byggnadens allmänventilation, vindens isoleringstjocklek, ångspärr, ventilationsspalter m.m.

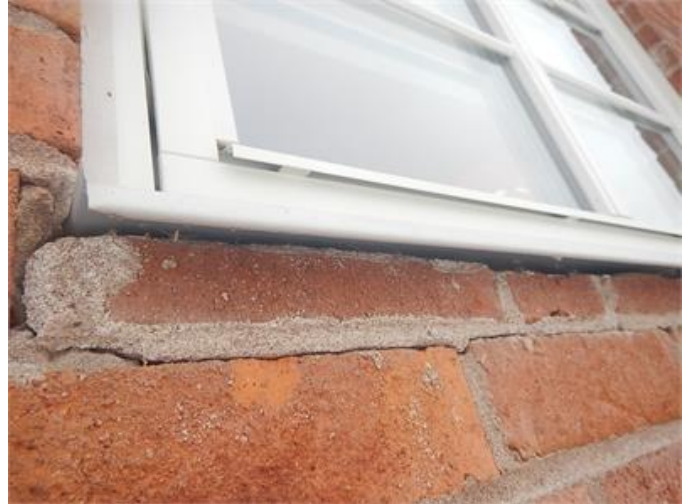
-Huset har en typ av stomme/fasadsten som medför att sprickbildning är vanligt förekommande, sprickorna förekommer dock i relativt normal omfattning.

Sprickbildning och lösa tegelstenar på fasad.

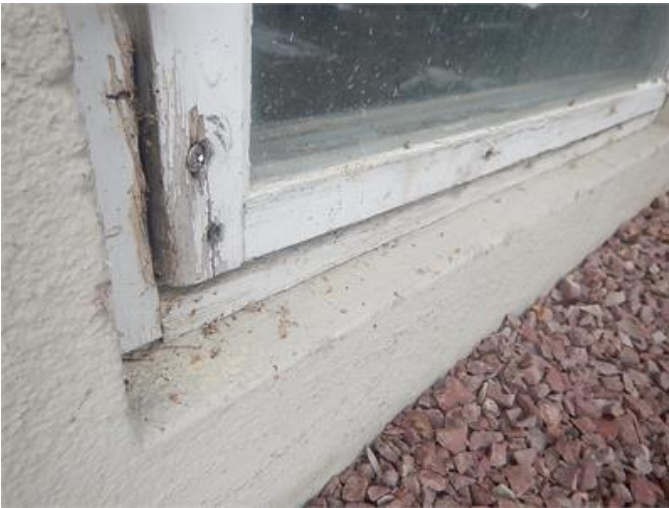
Äldre fönster med underhållsbehov.
