Fastighetsuppgifter

Fastighetsbeteckning
Rödluan 4
Adress
Holmbodavägen 20A
19277 Sollentuna

**Besiktningssuppgifter**

Uppdragsnummer C15707
Besiktningdatum 2025-03-13
Besiktningföretag OBM Fuktteknik AB
Besiktningförrättare Anders Borgenvik
Närvarande Fastighetsägaren
Giltig till och med 2026-03-13

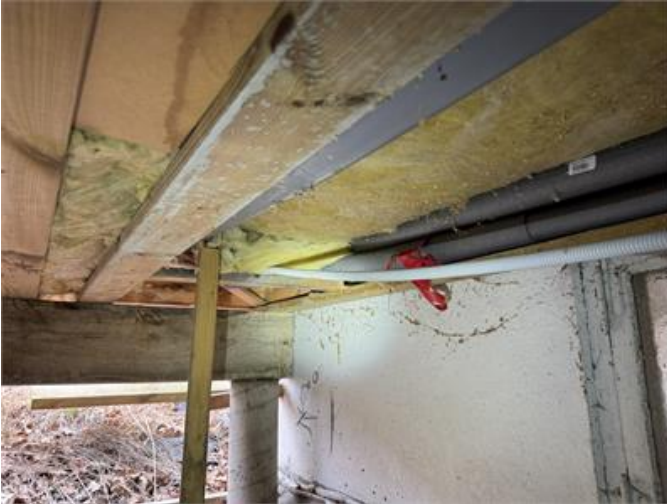
Del av blindbotten är inte färdigställd. Spår efter äldre läckage finns. Inga förhöjda fuktvärden uppmättes.

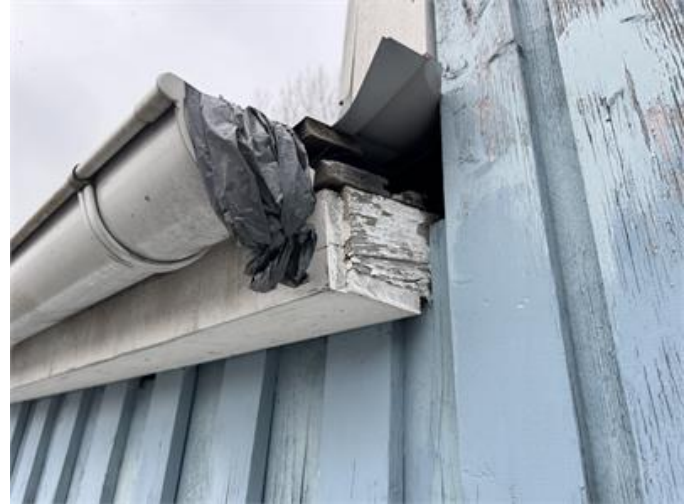
Underlagstak väderexponerad.

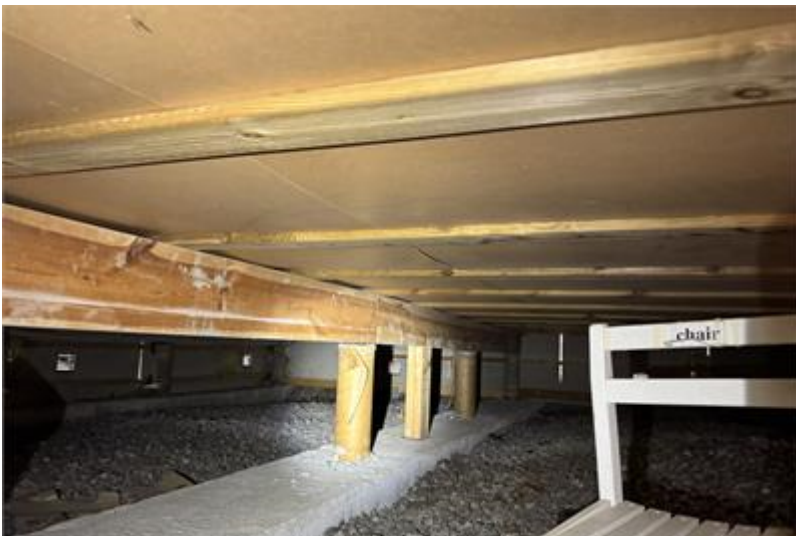
Fuktstatus togs mot trädetaljer i grunden och fuktvärden under kritisk nivå för mikrobiell tillväxt uppmättes. Fk uppmättes till ca 11%.

Begränsad mängd mikrobiell påväxt finns mot blindbotten.

Spår efter äldre läckage noterades lokalt, inga förhöjda fuktvärden uppmättes.

Bild visar del av grunden.
