**Fastighetsuppgifter**

Kullersta 1:35

Kullerstasandsvägen 49

| Uppdragsnummer | A32026 |

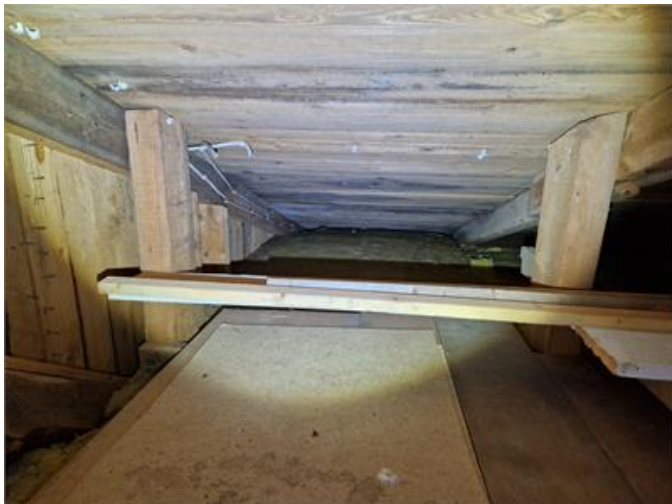
| Besiktningsresultat | | | | | |
|---|---|---|---|---|---|
| Vind | | X | | | Mikrobiell påväxt/missfärgningar förekommer i underlagstak. Detta bör kontrolleras regelbundet för att se om förändringar sker. Se även bild sid 5. |

Vind:  
Mikrobiell påväxt/missfärgningar förekommer i underlagstak.

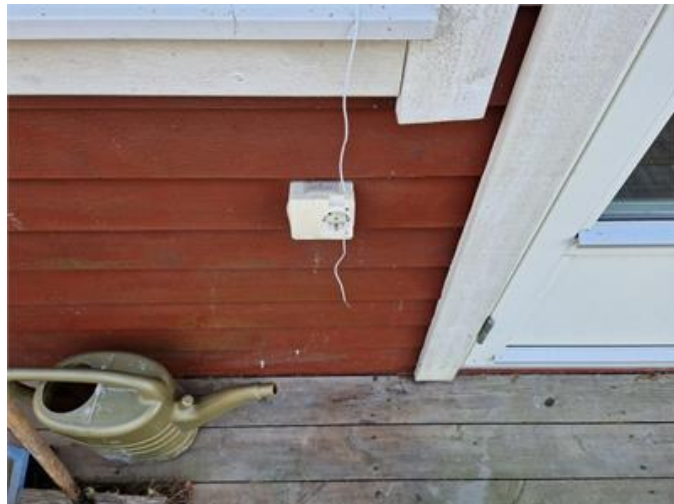
| Besiktningsresultat | | | | | |
|---|---|---|---|---|---|
| Fasad och Sockel | | | X | | Utvändigt eluttag saknar skyddslock. Bör åtgärdas. Se även bild sid 5. |

Fasad och Sockel:  
Utvändigt eluttag saknar skyddslock.

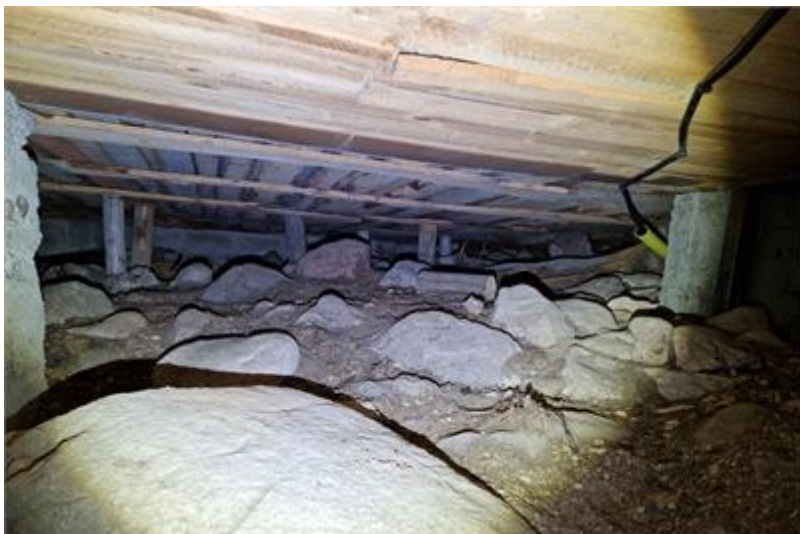
- Mikrobiell påväxt förekommer i begränsad omfattning.
- Rötskyddsbehandlat material förekommer.
- Organiskt material förekommer på markbädden.

FK i aktuell grund uppmättes till 15% och en avvikande/kemisk lukt upplevdes i utrymmet.

Markbädden bör rensas från organiskt material och en vidare undersökning bör utföras för att konstatera orsak och omfattning till mikrobiell påväxt och avvikande lukt för att se om åtgärder behöver vidtas.
