# Besiktningssprotokoll

Anticimex Försäkringsbesiktning i samarbete med Fastighetsbyrån

Fastighetsbeteckning: Södra Fjöle 1:50	
Fastighetsadress: Södra Fjöle Nol I Stuga 1	
Postnummer: 671 95	Ort: Klässbol

Besiktningdatum: 2025-03-17	Protokollnummer: 68893649
Temperatur: 0 °C	Väderlek: Klart
Tekniker: Peter Karlsson	
E-post: Peter.Karlsson@anticimex.se	
Kontor: Karlstad	
Närvarande: Fastighetsägare

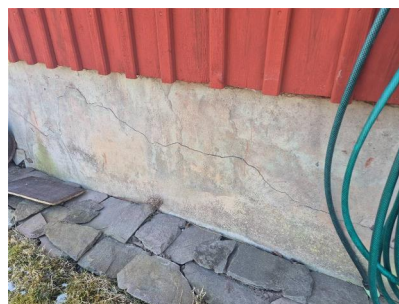
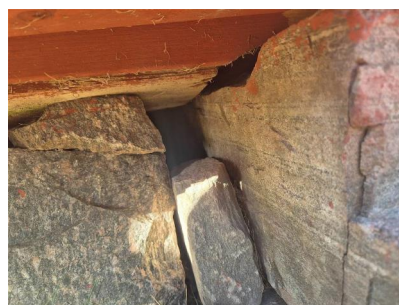
Otättheter förekommer mellan grundstenar, tillbyggets sockel har sprickor.

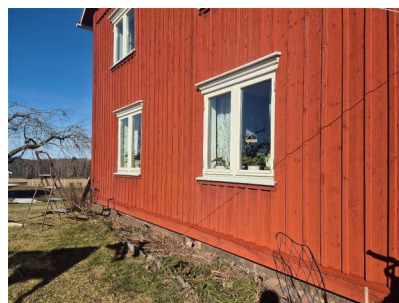
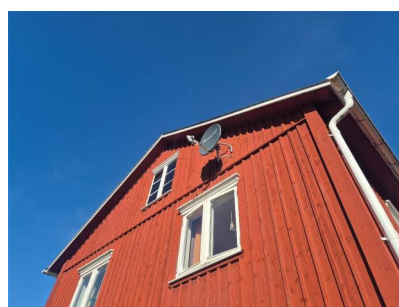
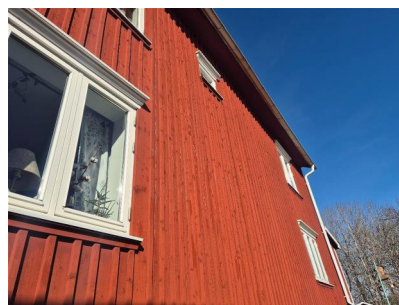
Fasadpanelen är i behov av målning/underhåll (framförallt på husets södra gavel)

Fasadbeklädnad och träkonstruktioner där målningsbehov finns riskerar att få fukt- och rötskador på grund av sämre vattenavvisande förmåga. För att öka livslängden på fasadbeklädnaden rekommenderas målning och underhåll.

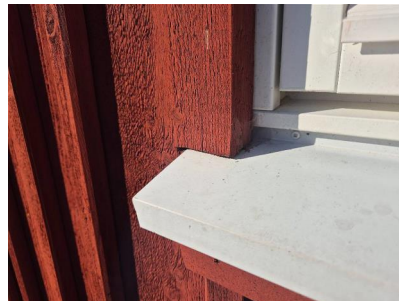
Fönsterbleck saknar uppvik.

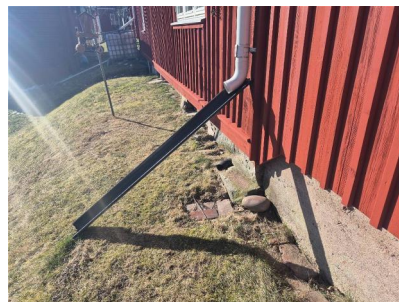
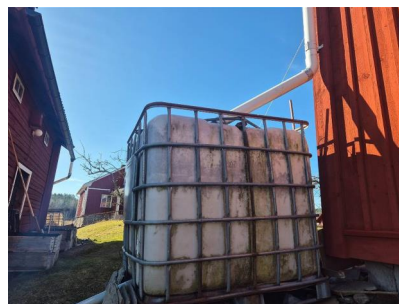
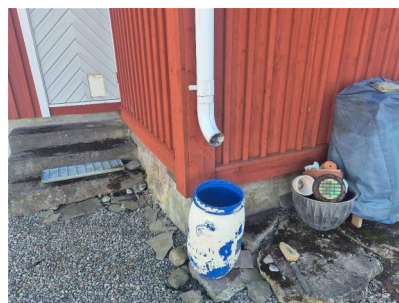
Stuprör är inte anslutet till markledning.(nuvarande ägare leder bort dagvatten via rör samt samlar regnvatten i kärl)

Stuprör som inte är anslutet till markledning kan medföra en ökad fuktbelastning på grundmur/sockel som i sin tur kan leda till fuktrelaterade skador.

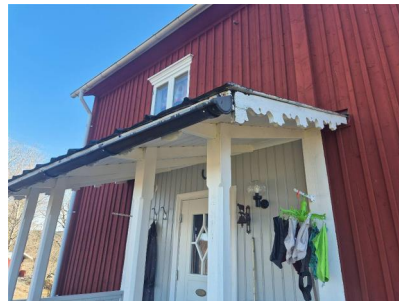
Vindskivebeslag finns ej, mindre rötskador i "snickarglädje".

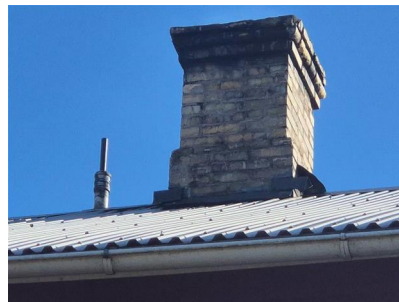
Yttertak är kontrollerat från marken samt via taklucka på vinden.

Plåttak som är spikat i "toppar".  
Underlagstak/kondensskydd finns sporadiskt.

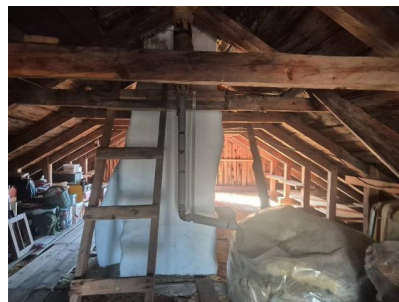
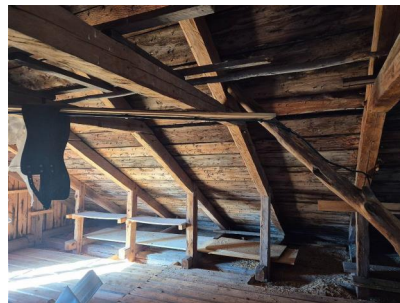
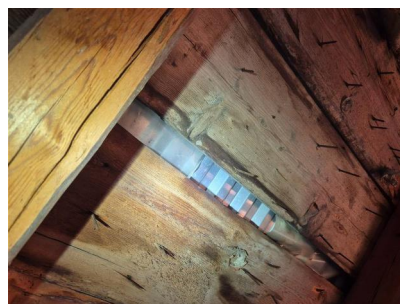
Fuktkvoter uppmättes i takstolar och underlagstak till mellan 10-11% Risk för mikrobiell tillväxt inträffar vid 75% relativ luftfuktighet vilket motsvarar 17% fuktkvot i furuvirke. Observera att fuktigheten på vinden ändras över säsongen, fuktigast är det vindtertid.

Underlagstak/kondensskydd saknas under plåten på flera ställen - se bild.

Kondensvatten kan droppa ned och absorberas i isoleringens översta skikt och torkar då oftast utan att det leder till någon skada. Eftersom ett kondensskydd även leder bort vatten från smärre läckage, vid spikhål, skarvar och dylikt, ställs större krav på yttertakets täthet om kondensskydd saknas. När kondensskydd saknas finns en ökad risk för fuktskador i de omkringliggande konstruktionerna.

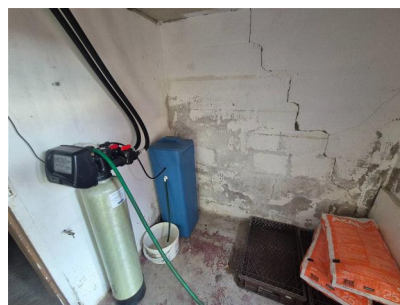
Betongren mindre källare i 2 utrymmen.  
Vattenfilter finns installerat.

Lokalt förekommer sprickor i väggar.

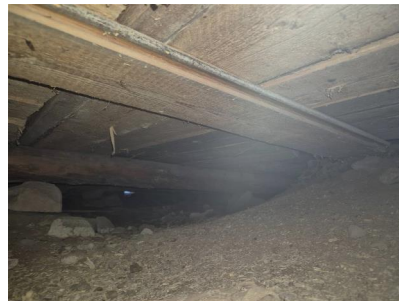
Torpargrunden är ej besiktningsbar på grund av låg höjd.

Torpargrunder med bjälklag av organiskt material har ofta fuktskador på grund av naturlig fuktpåverkan. Detta kan resultera i mikrobiella skador (angrepp av mikroorganismer) och, i värsta fall, rötskador. Mikrobiell lukt kan då spridas till boendemiljön. Grunden har inte kunnat besiktigas eftersom den inte är krypbar.

Not: via ventiler kan man se delar av bjälklag, ångspärr finns ej mot marken.

Vi rekommenderar en fördjupad undersökning för att ta reda på om skador finns och bedöma orsak och omfattning.

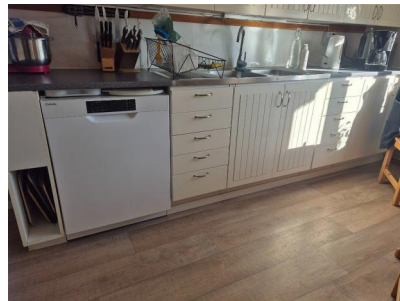
Fuktskydd saknas i diskbänkskåp.

Utan fuktskydd är det svårt att upptäcka läckage från rörledningar. Vatten kan då tränga in i omkringliggande konstruktioner och orsaka fuktskador.

För att upptäcka eventuella läckage, installera ett fuktskydd.

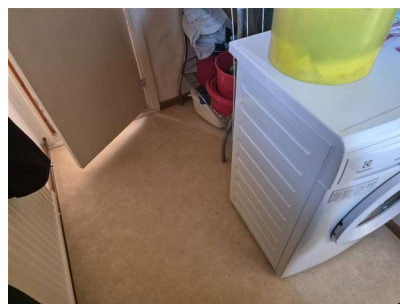
Avloppet löper genom vägg till badrummets avlopp under handfat.

I övrigt äldre tätskikt på golv.

Sammantaget finns en ökad risk för fuktskador i golv-och vägg.

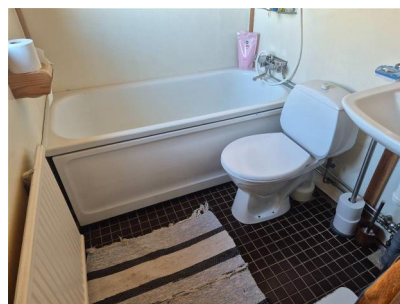
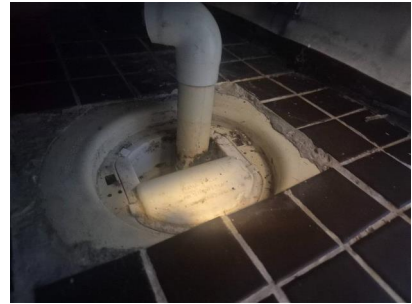
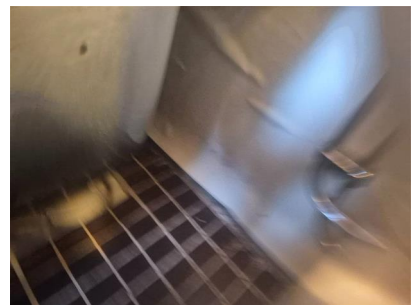
Utrymmet är i behov av renovering, plastmatta på vägg har lokalt släppt från underlaget, äldre golvbrunn som saknar brunnsmanschett och klämring.

Utrymmet är äldre och har passerat tiden för sin tekniska livslängd.

Normala fuktvärden indikerades mot klinker/kakel.

Renovering av utrymmet rekommenderas. Kontakta en behörig våtrumsentreprenör för en renovering. I samband med renoveringen bör omkringliggande konstruktioner kontrolleras för att upptäcka eventuella följskador.

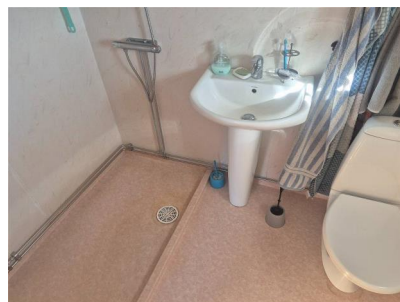
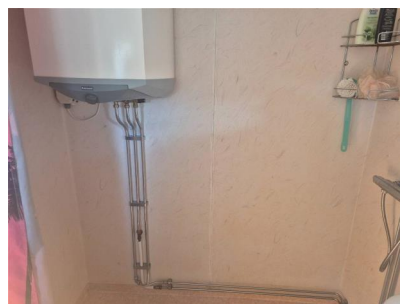
Våtutrymmet har äldre yt-/tätskikt samt golvbrunn.

Eftersom funktionen, som innebär att ytskiktet/tätskiktet ska vara vattentätt, kan vara nedsatt finns en ökad risk att vatten tränger igenom ytskiktet/tätskiktet med vattenskador i omkringliggande konstruktioner som följd.

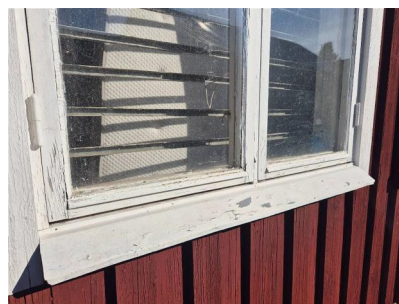
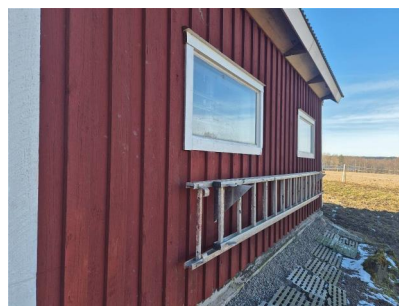
Kitt/-färgsläpp finns från fönster.

Detta medför ökad risk för fuktskador.

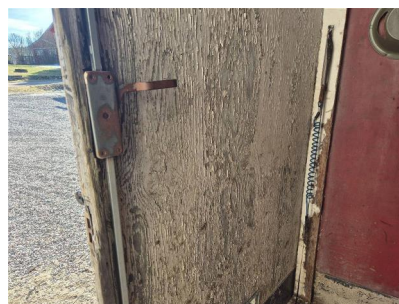
Garageport har omfattande underhållsbehov, alternativt byte.

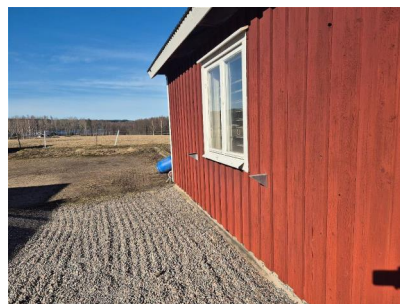
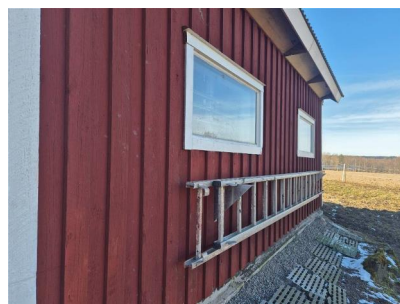
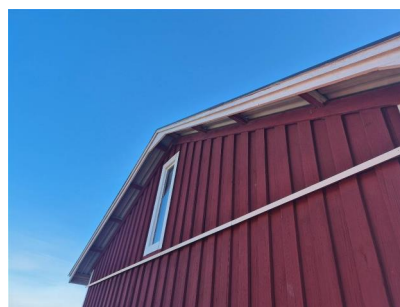
Fasadpanelen är i behov av målning/underhåll.

Fasadbeklädnad och träkonstruktioner där målningsbehov finns riskerar att få fukt- och rötskador på grund av sämre vattenavvisande förmåga. För att öka livslängden på fasadbeklädnaden rekommenderas målning och underhåll.

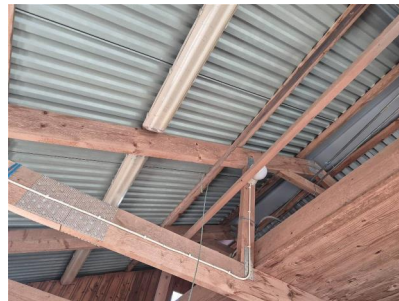
Har brukats som stall.  
Inget indraget vatten.

Golvbrunn finns ej.
