Abborren 24

Blåbärsstigen 23

Bilaga till besiktningssprotokoll med förklaringar till bedömningsätt vid överlåtelsebesiktning

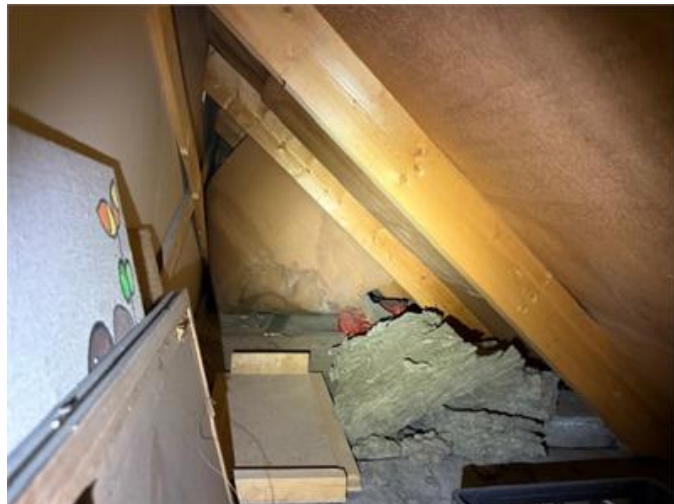
Pos 2

X	Yta bakom och under duschkabin är ej besiktningbar.
Övre plan					
Allrum	X				
Sidovind Nordost				X	Inspektionsslucka saknas och utrymmet kan därför ej bedömas.
Förråd	X				
Sidovind Söder			X		Fuktfläckar förekommer på underlagstak av board, vilket är relativt normalt för konstruktionstypen. Takets insida bör regelbundet kontrolleras. Del av underlagstakets masonitskivor bör justeras då den rasat ner, så att risken för läckage minimeras. Se bild pos 2.

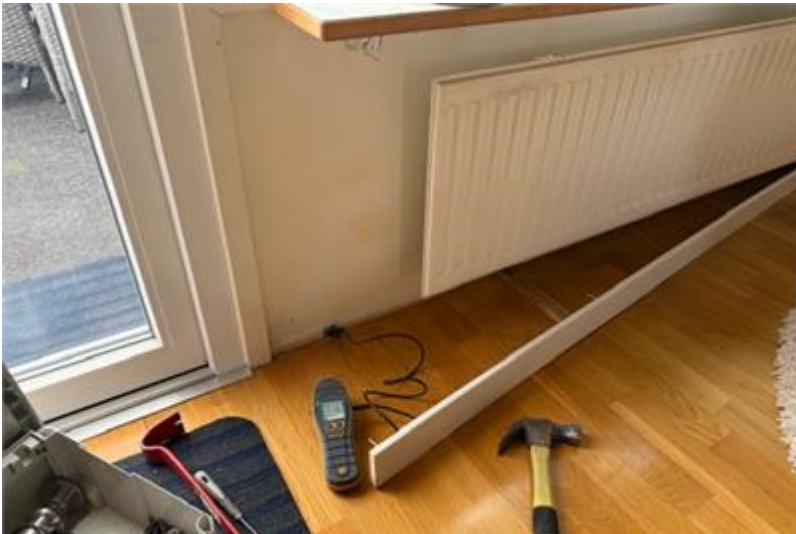
Det förekommer träregelsyllar mot äldre betongplatta vilket kan vara olämpligt ur fuksynpunkt. Betongplattan saknar dock isolering på dess översida vilket är positivt i fuktskadehänseende. För att säkert fastställa väggsyllarnas kondition och utförande krävs alltid en fortsatt teknisk undersökning. Se även bilaga längre bak i protokollet.

Fuktkvoten i ytterväggsyll uppmättes till 12% och innerväggsyll till <10%.
Det kritiska gränsvärdet för mikrobiell tillväxt brukar anges till ca 15-17% fuktkvot (FK).

Kontroll utfördes i vardagsrum.
