# Besiktningssprotokoll

Anticimex Försäkringsbesiktning i samarbete med Fastighetsbyrån

Fastighetsbeteckning: Moroten 12	
Fastighetsadress: Arrendegatan 167	
Postnummer: 441 56	Ort: Alingsås

Besiktningdatum: 2025-03-17	Protokollnummer: 68901701
Temperatur: 4 °C	Väderlek: Sol
Tekniker: Martin Ivarsson	
E-post: Martin.Ivarsson@anticimex.se	
Kontor: Borås	
Närvarande: Ombud åt uppdragsgivare

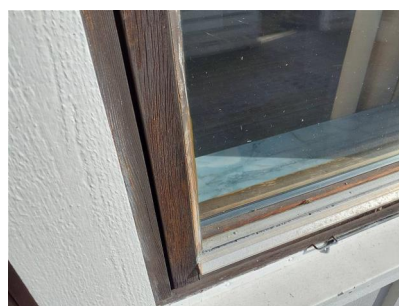
### Utvändigt / Fönster

Fönster är i behov av målning/underhåll.

Fönsterbågar och fönsterkarmar där målningsbehov finns riskerar att få fukt- och rötskador på grund av sämre vattenavvisande förmåga.

För att öka livslängden på fönster rekommenderas målning och underhåll.

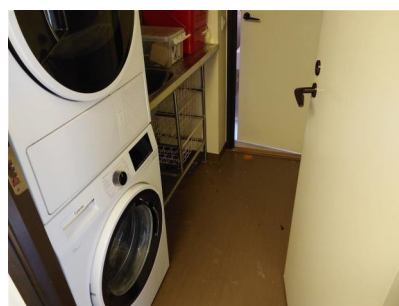
### Entréplan / Tvättstuga

Våtutrymmet har äldre yt-/tätskikt.

Utrymmet är äldre och har passerat tiden för sin tekniska livslängd.

Renovering av utrymmet rekommenderas. Kontakta en behörig våtrumsentreprenör för en renovering. I samband med renoveringen bör omkringliggande konstruktioner kontrolleras för att upptäcka eventuella följdskador.

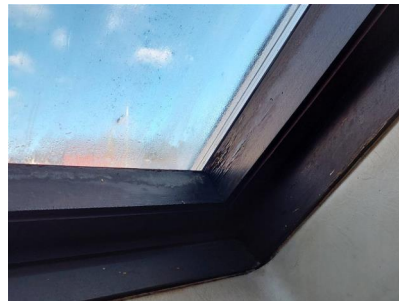
### Övre plan / Dusch/Toalett

Isolerglas är punkterat (missfärgade/imma mellan rutorna).

Isolerglas som är punkterade tyder på att tätningen mellan rutorna är bristfälliga.

Kontakta glasmästare för åtgärdsförslag och bedömning av omfattningen av ett eventuellt fönsterbyte.

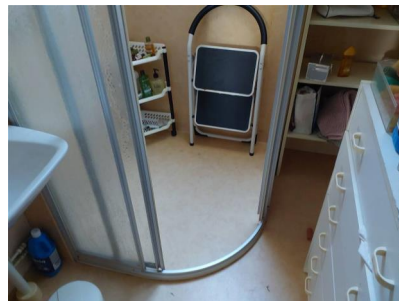
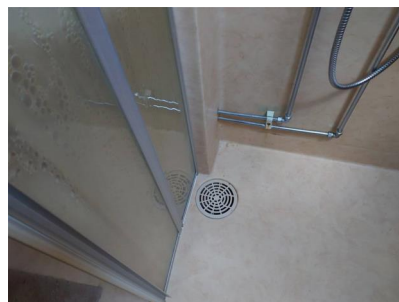
Våtutrymmet har äldre yt-/tätskikt.

Utrymmet är äldre och har passerat tiden för sin tekniska livslängd.

Renovering av utrymmet rekommenderas. Kontakta en behörig våtrumsentreprenör för en renovering. I samband med renoveringen bör omkringliggande konstruktioner kontrolleras för att upptäcka eventuella följdskador.
