Besiktningssprotokoll

Anticimex Försäkringsbesiktning i samarbete med Fastighetsbyrån

Fastighetsbeteckning: Moroten 13	
Fastighetsadress: Arrendegatan 169	
Postnummer: 441 56	Ort: Alingsås

Besiktningdatum: 2025-03-17	Protokollnummer: 68904960
Temperatur: 4 °C	Väderlek: Sol
Tekniker: Martin Ivarsson	
E-post: Martin.Ivarsson@anticimex.se	
Kontor: Borås	
Närvarande: Uppdragsgivare

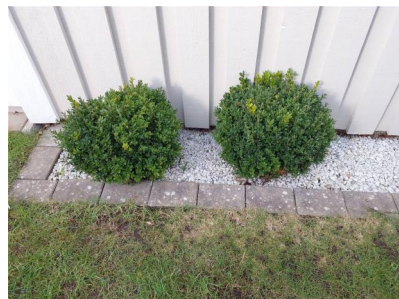
Växter finns i anslutning till grundmur.

När det finns rabatter och växter nära grundmuren finns risk att fukt stannar kvar i väggarna. Detta kan i sin tur orsaka invändiga fuktskador. Växternas rötter kan också skada grundmuren och sätta dräneringsledningen ur funktion.

Området närmast huset rekommenderas att vara fritt från växtlighet.

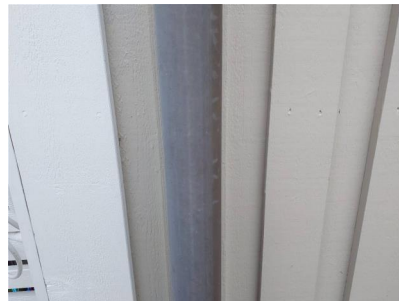
Fals på stuprör vänd mot fasad.

Falsen på stuprören kan med fördel vändas ut från fasaden för att lättare se om röret blivit skadat efter vinterns påfrestningar samt för att undvika skador på fasad vid ett eventuellt läckage.
