Besiktningssprotokoll

Anticimex Försäkringsbesiktning i samarbete med Fastighetsbyrån

Fastighetsbeteckning: Mården 1	
Fastighetsadress: Katrinebergsgatan 40	
Postnummer: 543 32	Ort: Tibro

Besiktningdatum: 2025-03-17	Protokollnummer: 68897614
Temperatur: 5 °C	Väderlek: Sol
Tekniker: José Selin	
E-post: jose.selin@anticimex.se	
Kontor: Skövde	
Närvarande: Förvaltare för dödsboet samt Anticimex besiktningstekniker

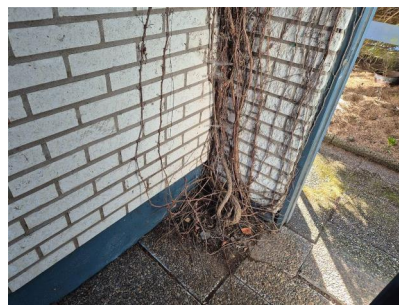
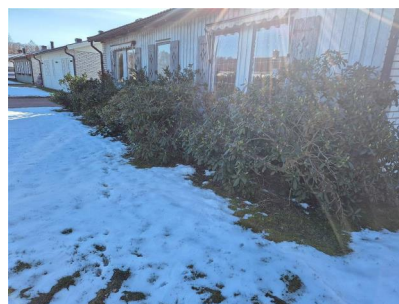
Växter finns i anslutning till grundmur.

När det finns rabatter och växter nära grundmuren finns risk att fukt stannar kvar i väggarna. Detta kan i sin tur orsaka invändiga fuktskador. Växternas rötter kan också skada grundmuren och sätta dräneringsledningen ur funktion.

Området närmast huset rekommenderas att vara fritt från växtlighet.

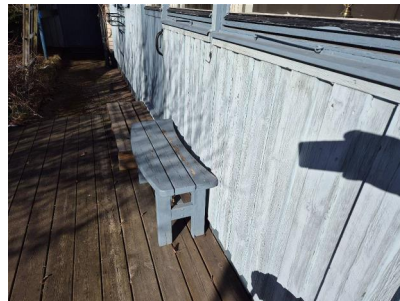
Fasadpanelen är i behov av målning/underhåll.

Fasadbeklädnad och träkonstruktioner där målningsbehov finns riskerar att få fukt- och rötskador på grund av sämre vattenavvisande förmåga. För att öka livslängden på fasadbeklädnaden rekommenderas målning och underhåll.

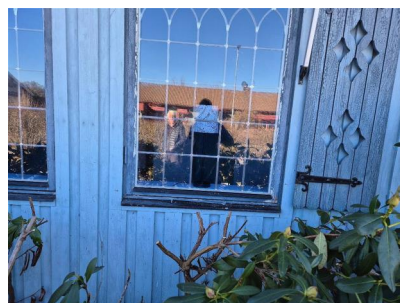
Fönster är i behov av målning/underhåll.

Fönsterbågar och fönsterkarmar där målningsbehov finns riskerar att få fukt- och rötskador på grund av sämre vattenavvisande förmåga.

För att öka livslängden på fönster rekommenderas målning och underhåll.

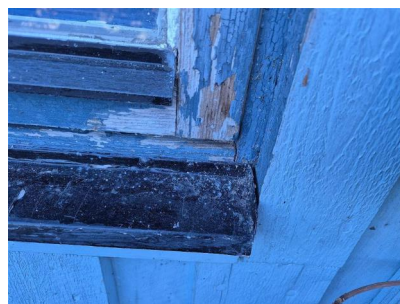
Fönsterbleck är otäta vid infästningar.

Eftersom fönsterblecken är otäta finns risk att vatten rinner in i väggen vilket i sin tur kan leda till fuktskador i väggkonstruktionen.

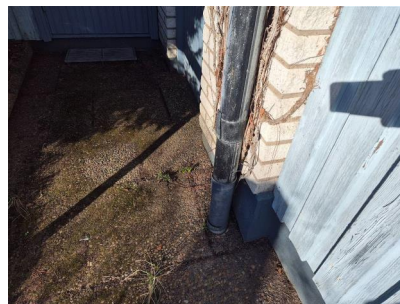
Hängrännor är rostiga.

Rostskadade hängrännor leder ofta till läckage, vilket i sin tur innebär risk för fuktskador på fasad, sockel och i bakomliggande konstruktioner.

Lövsilar finns inte.

När det saknas lövsilar så finns det risk att det blir stopp i dagvattenledningen.

För att hindra stopp i dagvattenledningar rekommenderas komplettering av lövsilar.

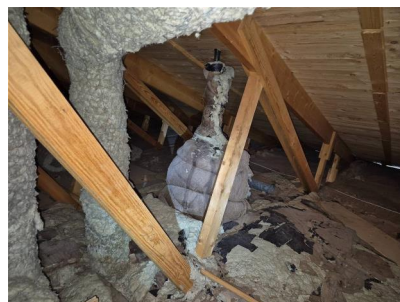
Expansionskärl finns installerad på vind.

Expansionskärlet som är i bruk på vinden är olämpligt placerat då ett läckage kan leda till att vatten rinner ut i omkringliggande konstruktioner med fuktskador som följd.

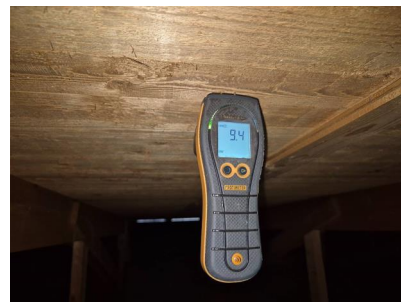
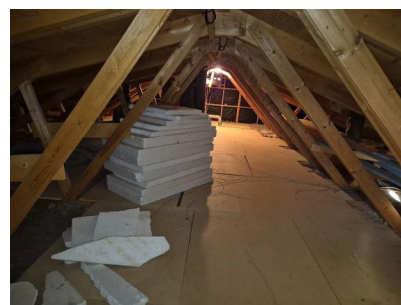
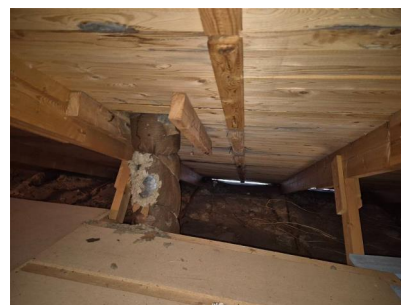
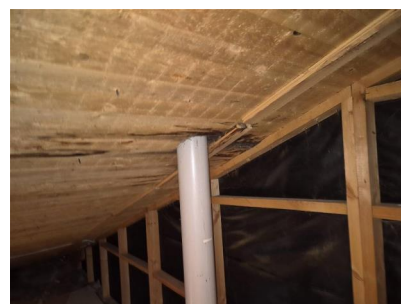
Vid kontroll av vinden uppmättes fuktvärden under kritisk fuktnivå för mikrobiell tillväxt och en normal lukt upplevdes.

Fuktkvoten i underlagstak/takbjälkar uppmättes till 9 %.

Risk för mikrobiell påväxt börjar vid 17%.

Missfärgningar finns på underlagstak. Torra vid besiktningstillfället.

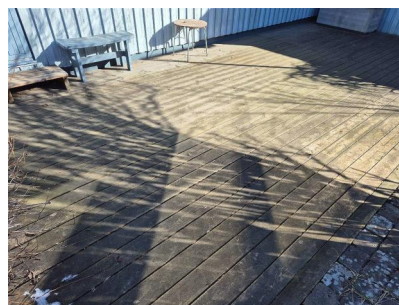
Altan är i behov av underhåll.

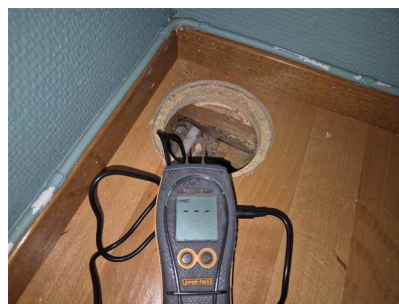
Vid kontroll av konstruktion uppmättes fuktvärden under kritisk nivå för mikrobiell tillväxt och normal lukt upplevdes.

Grundläggningen består av en betongplatta på mark utan underliggande isolering och med ett uppreglat isolerat golv dikt an betongen.

Fuktkvoten uppmättes till under 8% i provhål 1, både i syll samt golvkonstruktion.

Befintlig golvkonstruktion och eventuella väggsyllar riskerar att drabbas av fuktskador på grund av naturlig fuktpåverkan. Detta i sin tur kan leda till mikrobiella skador (angrepp av mikroorganismer) som kan resultera i att mikrobiell lukt sprids till boendemiljön. Om väggsyllarna är tryckimpregnerade kan även en kemisk lukt förekomma.

Provhål 1 är borrar i golv i sovrum 1. Endast 1 provhål borrhades på grund av att det inte fanns något annat lämpligt ställe att borrar på.

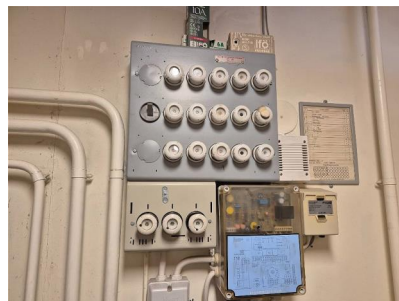
Jordfelsbrytare finns ej.

Det finns inget krav att hus byggda före år 2000 ska ha jordfelsbrytare. Jordfelsbrytaren minskar dock risken för personskador och brand orsakade av elanläggningen.

Kontakta en elektriker för kontroll och åtgärd.

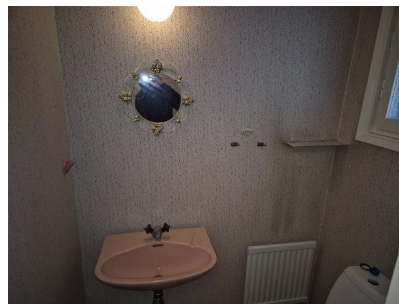
⚠ Våtutrymmet har äldre yt-/tätskikt.

Eftersom funktionen, som innebär att ytskiktet/tätskiktet ska vara vattentätt, kan vara nedsatt finns en ökad risk att vatten tränger igenom ytskiktet/tätskiktet med vattenskador i omkringliggande konstruktioner som följd.

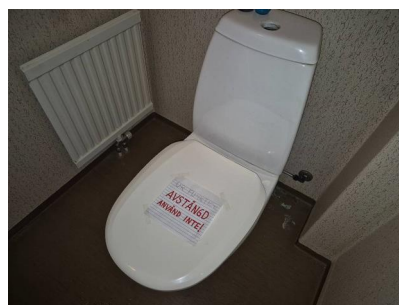
Toalettstolen är ur funktion.

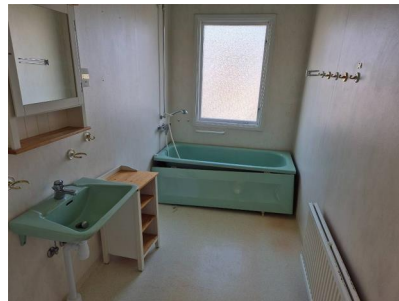
- Äldre yt/tätskikt.
- Fönster är placerat i duschzon.
- Rörgenomföringar finns i golv.
- Äldre rostangripen gjutjärnsbrunn.
- Klämring och matta är lösa i/runt golvbrunnen.

Ovanstående noteringar innebär en ökad risk för fuktrelaterade skador.

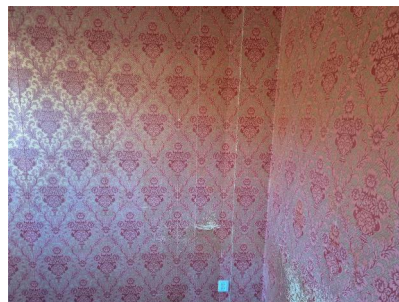
Spricka finns i vägg.

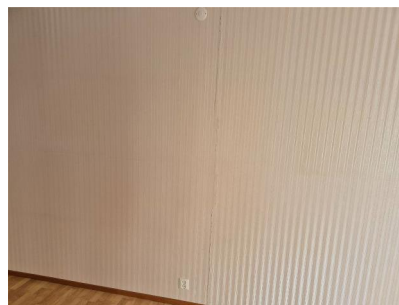
Spricka finns i vägg.

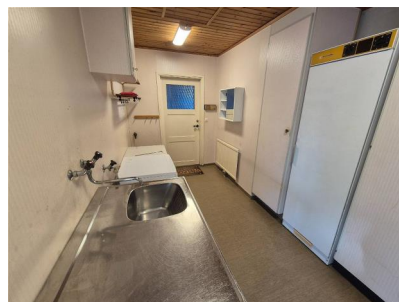
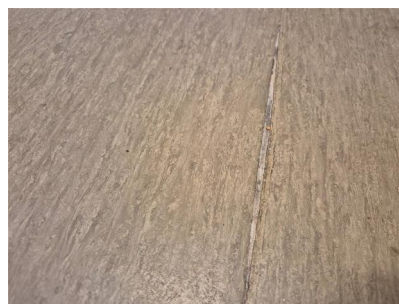
-Våtutrymmet har äldre yt-/tätskikt.

-Skador i golvmatta noterades.

-Äldre rostangripen gjutjärnsbrunn.

Eftersom funktionen, som innebär att ytskiktet/tätskiktet ska vara vattentätt, kan vara nedsatt finns en ökad risk att vatten tränger igenom ytskiktet/tätskiktet med vattenskador i omkringliggande konstruktioner som följd.

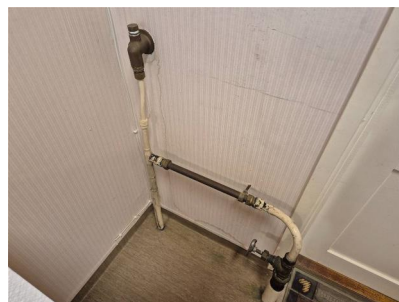
Missfärgningar noterades på vägg.

Torra vid besiktningstillfället.

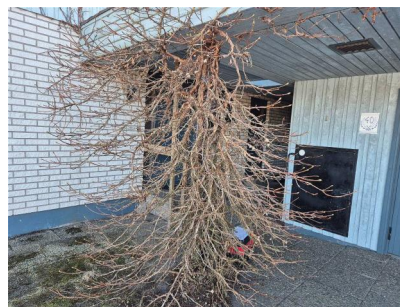
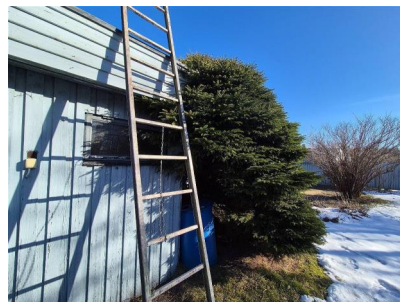
Växter finns i anslutning till byggnaden.

När det finns rabatter och växter nära byggnaden finns risk att fukt stannar kvar i väggarna. Detta kan i sin tur orsaka invändiga fuktskador. Växternas rötter kan också skada grundmuren och sätta dräneringsledningen ur funktion.

Området närmast huset rekommenderas att vara fritt från växtlighet.

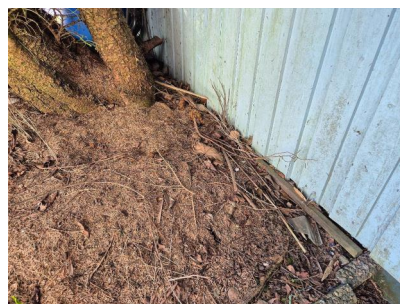
Avståndet mellan fasadbeklädnaden och marken är inte tillräckligt.

Eftersom fasadbeklädnaden avslutas för nära mark finns risk för att fukt från marken suggs upp i fasadpanelens nederkant. Detta kan orsaka fuktrelaterade skador i fasadbeklädnaden och bakomliggande konstruktioner.

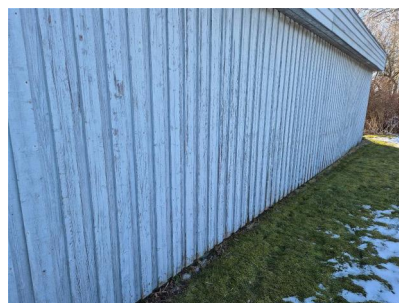
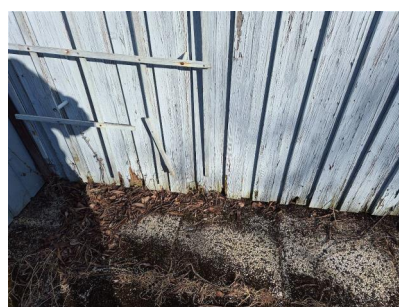
Fasadpanelen är i behov av målning/underhåll.
Rötskador notetades.

Fasadbeklädnad och träkonstruktioner där målningsbehov finns riskerar att få fukt- och rötskador på grund av sämre vattenavvisande förmåga. För att öka livslängden på fasadbeklädnaden rekommenderas målning och underhåll.

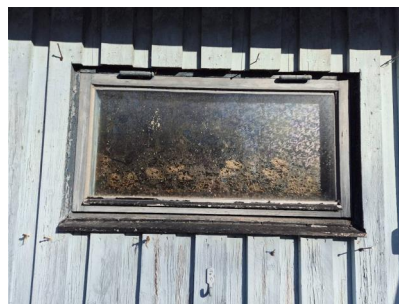
Fönster är i behov av målning/underhåll.

Fönsterbågar och fönsterkarmar där målningsbehov finns riskerar att få fukt- och rötskador på grund av sämre vattenavvisande förmåga.

För att öka livslängden på fönster rekommenderas målning och underhåll.

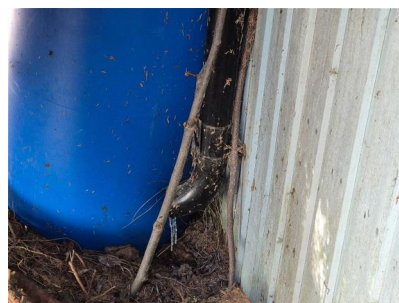
Stuprör avslutas nära husliv.

Stuprör som avslutas intill husliv (ovan mark) kan medföra en ökad fuktbelastning på grundmur/sockel med fuktrelaterade skador som följd.

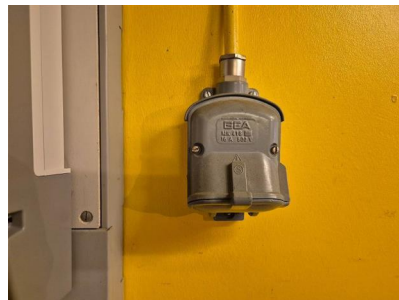
3-fasuttag i metall finns.

Denna typ av uttag tillverkas inte längre då de anses medföra en stor risk för personskada.

Kontakta en elektriker för kontroll och åtgärd.

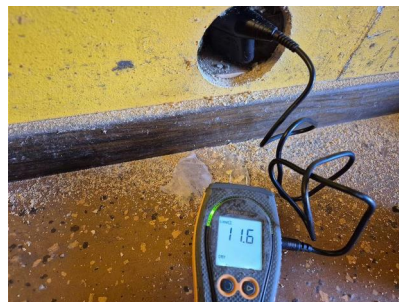
Vid kontroll av väggsvallar uppmättes fuktvärden under kritisk nivå för mikrobiell tillväxt och normal lukt upplevdes.

Fuktkvoten uppmättes till 12%. Gränsvärdet går vid 17%.

Väggen består av spånskiva, plastfolie, mineralull, träregelverk, asfaboard samt ytterpanel.

Fuktkvoten uppmättes i ovkant svall.
