# Besiktningssprotokoll

Anticimex Försäkringsbesiktning i samarbete med Fastighetsbyrån

Fastighetsbeteckning: Hylaren 19	
Fastighetsadress: Almviksvägen 20	
Postnummer: 15257	Ort: Södertälje

Besiktningdatum: 2025-03-14	Protokollnummer: 68904480
Temperatur: -1 °C	Väderlek: Klart
Tekniker: Peter Scibor	
E-post: peter.scibor@anticimex.se	
Kontor: Stockholm Syd	
Närvarande: Fastighetsägaren med barn Peter Scibor Anticimex

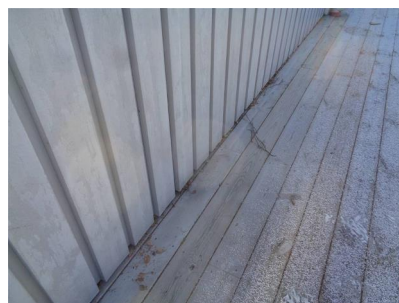
#### Utvändigt / Fasad/Altan

Glipa/luftspalt saknas mellan altan och fasad,

När glipa/luftspalt saknas finns risk att smuts/löv/snö lägger sig mellan altan/fasad med fuktskador som möjlig följd i bakomvarande konstruktion

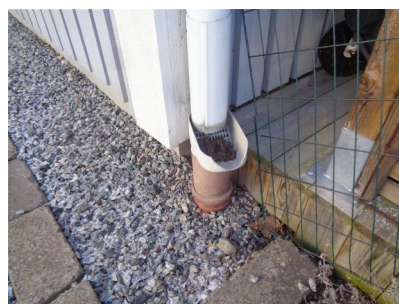
### Utvändigt / Hängrännor / Stuprör

Mindre skada noteras på stuprörets lövsil på baksidan av huset.

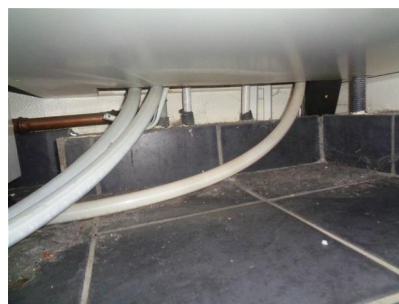
### Entréplan / Tvättstuga/Pannrum/Groventre

Fuktindikering i utrymmet gav inga förhöjda fuktindikationer.

Våtutrymmet har äldre yt-/tätskikt.  
Rör genomföringar finns i golv/klack i utrymmet.

Eftersom funktionen, som innebär att ytskiktet/tätskiktet ska vara vattentätt, kan vara nedsatt finns en ökad risk att vatten tränger igenom ytskiktet/tätskiktet med vattenskador i omkringliggande konstruktioner som följd.
