**Fastighetsuppgifter**

Järnbrott 119:43

Växelmyntsgatan 21A

| Uppdragsnummer | O27304 |

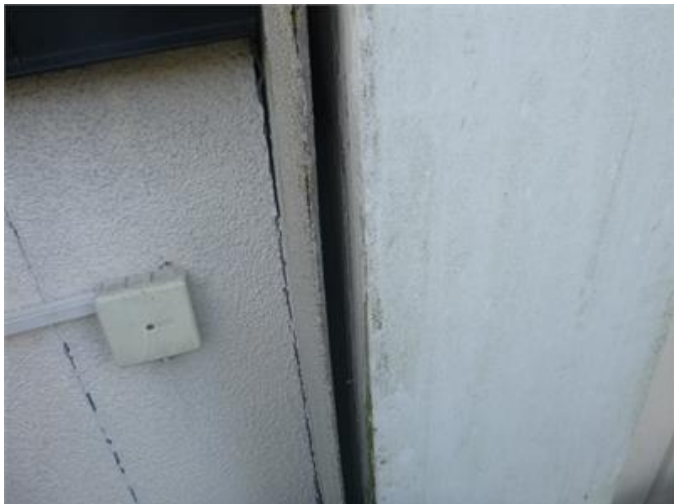
| Besiktningsresultat | | | | | |
|---|---|---|---|---|---|
| Fasad | | X | | | Torrspäckor/enstaka rötskada noterades i fasadpanel/trädetaljer. Materialsläpp samt otätheter/brister noterades i skivfasaden. Vissa plåtdetaljer är i behov av målning/underhåll. Se kommentar/riskanalys. Bild 1 & bild 2 |

Bilden visar exempel på otätheter/brister i fasaden.

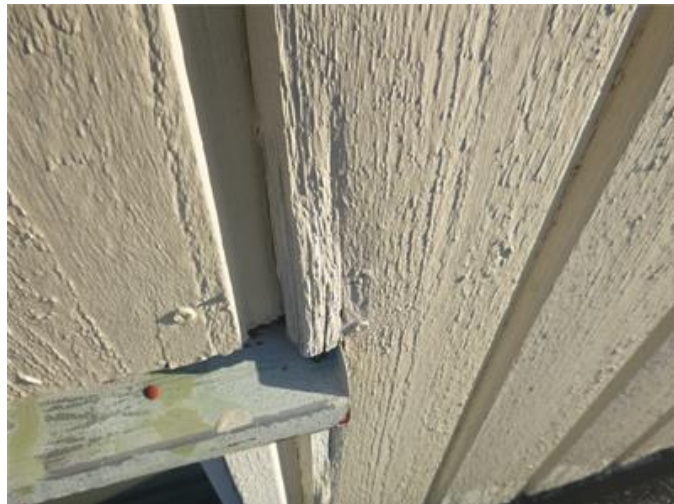
Bilden visar exempel på rötskada i fasadpanelen.

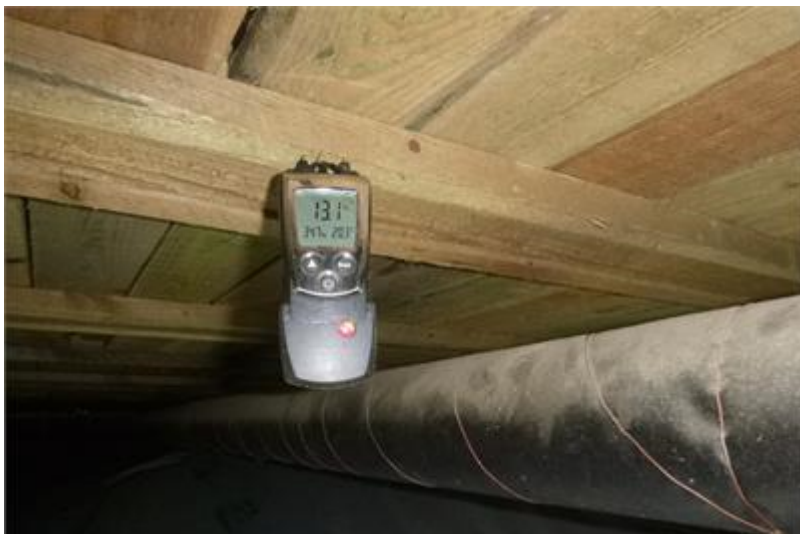
Vid kontroll av konstruktion mättes fuktkvoter stickprovsvis i trossbottens undersida till ca 13% fuktkvot. Träskyddsbehandlat material förekommer i utrymmet. En sorptionsavfuktare är installerad i utrymmet. Inga avvikande lukter kunde kännas i bostaden vid besiktningstillfället.

Vid kontroll av konstruktion uppmättes fuktkvoter under det kritiska gränsvärdet för mikrobiell tillväxt. Notera att stickprovsmässig undersökning är utförd. För att säkert fastställa konstruktionens uppbyggnad, kondition och fuktstatus måste en mer omfattande undersökning utföras. En sorptionsavfuktare är installerad i utrymmet, det är viktigt att service/underhåll utförs regelbundet på anläggningen för att bibehålla ett bra klimat i utrymmet.

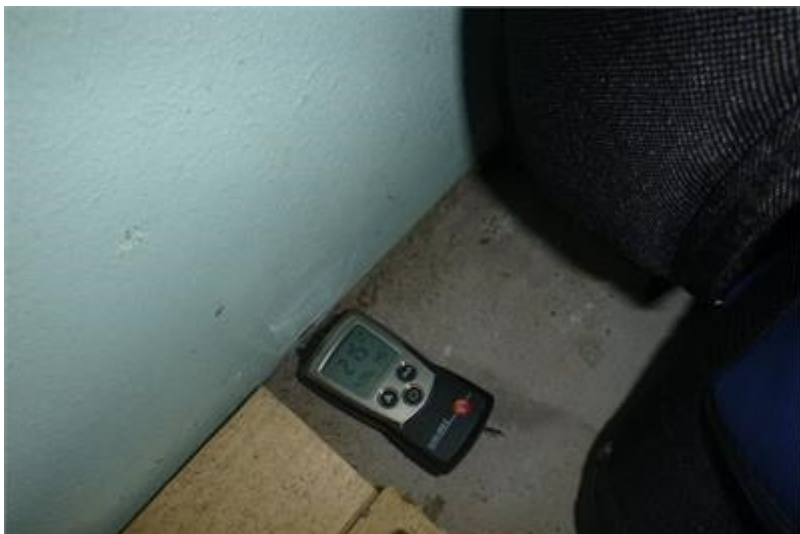
Vid kontroll av konstruktion mättes fuktkvoter stickprovsvis i en ytterväggssyll i förrådet till mellan 21- 22% fuktkvot. Träskyddsbehandlat material förekommer i utrymmet. Inga avvikande lukter kunde kännas i utrymmet/bostaden vid besiktningstillfället.

Notera att stickprovsmässig undersökning är utförd. För att säkert fastställa konstruktionens uppbyggnad, kondition och fuktstatus måste en mer omfattande undersökning utföras.

Det rekommenderas att denna besiktning kompletteras med en fördjupad undersökning för att utreda orsaken till samt omfattningen av de fuktrelaterade skadorna/bristerna.
