# Besiktningsprotokoll

Anticimex Försäkringsbesiktning i samarbete med Fastighetsbyrån

| Fastighetsadress:<br>Orrvägen 20 | |

| Besiktningsdatum:<br>2025-03-17 | Protokollnummer:<br>68896663 |

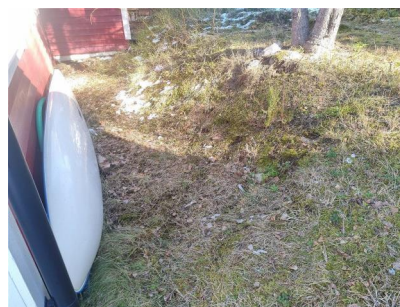
Marken lutar mot huset.

Detta innebär en ökad fuktbelastning mot grunden vilket i sin tur kan orsaka fuktskador i huset.

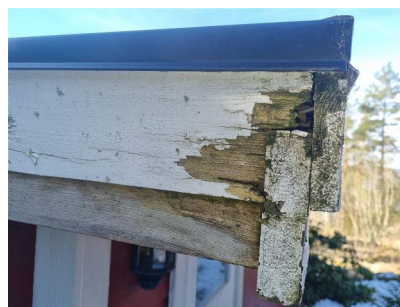
Takfotsbrädan har mindre rötskador.

Mindre rötskador finns i takfotsbrädan. Dessa bedöms dock inte ha lett till bakomliggande skador.

För att undvika följdskador kan rötskadad trä bytas ut.

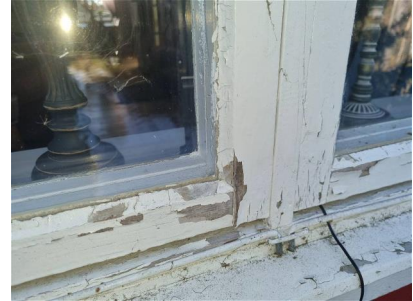
Fönster har färgsläpp och torrsprickor.

Fönsterbågar och fönsterkarmar där målningsbehov finns riskerar att få fukt- och rötskador på grund av sämre vattenavvisande förmåga.

För att öka livslängden på fönster rekommenderas målning och underhåll.

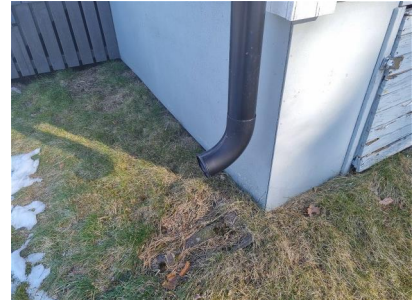
Stuprör är inte anslutet till markledning.

Stuprör som inte är anslutet till markledning kan medföra en ökad fuktbelastning på grundmur/sockel som i sin tur kan leda till fuktrelaterade skador.

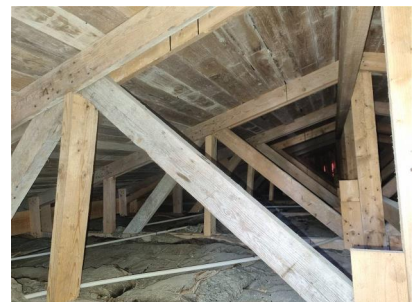
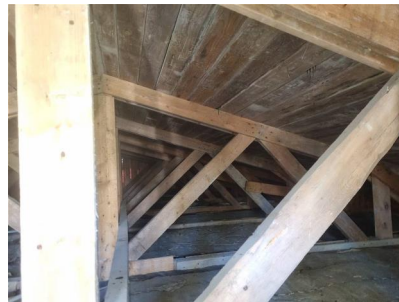
Vid kontroll av vinden uppmättes fuktvärden under kritisk fuktnivå för mikrobiell tillväxt och en normal lukt upplevdes. Fuktkvoten i underlagstak/takbjälkar uppmättes vid besiktningstillfället till ca 9-10 %. Detta värde varierar dock under året beroende på årstid och utomhusklimat.

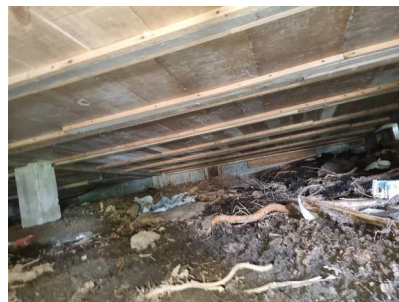
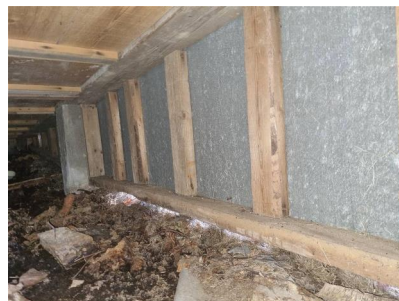
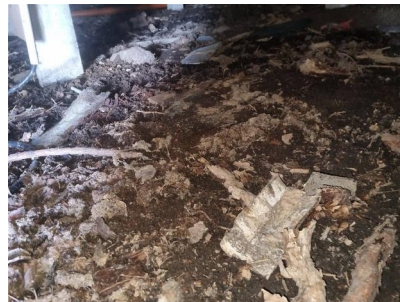
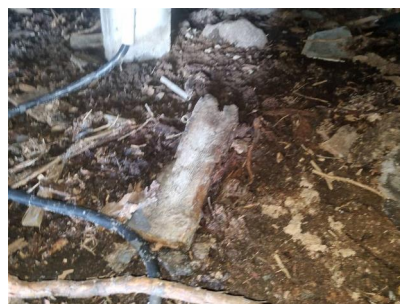
Vid kontroll av krypgrunden uppmättes fuktvärden över kritisk nivå för mikrobiell tillväxt och mikrobiell lukt upplevdes.

- Organiskt material finns på marken (se bilder)
- Mikrobiell påväxt finns på trossbottenbrädor.

Uteluftsventilerade plintgrunder med bjälklag av organiskt material har ofta fuktskador på grund av naturlig fuktpåverkan. Lukten som känns i krypgrunden kan också spridas till boendemiljön. Fuktkvoten uppmättes till 19 %. Gränsvärdet för mikrobiell tillväxt är 17% FK.

Vi rekommenderar en fördjupad undersökning för att bedöma orsak och omfattning.

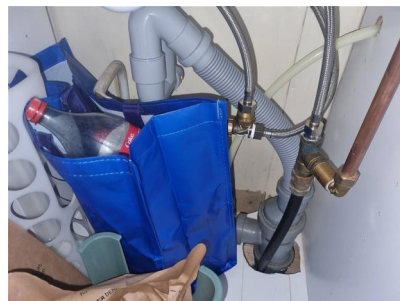
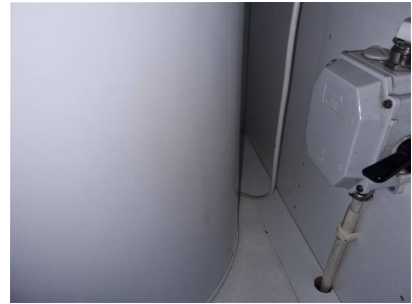
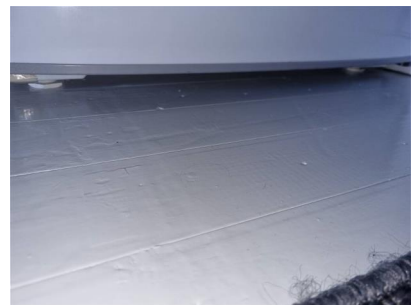
Fuktskydd saknas i diskbänksskåp och under vitvaror.  
- Bristfälligt plastskydd under varmvattenberedare.

Utan fuktskydd är det svårt att upptäcka läckage från rörledningar. Vatten kan då tränga in i omkringliggande konstruktioner och orsaka fuktskador.

För att upptäcka eventuella läckage, installera ett fuktskydd.

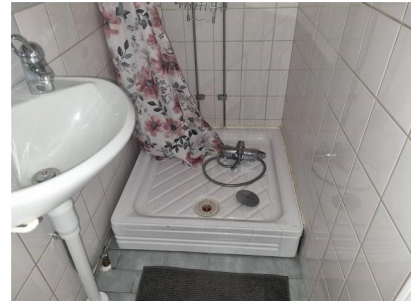
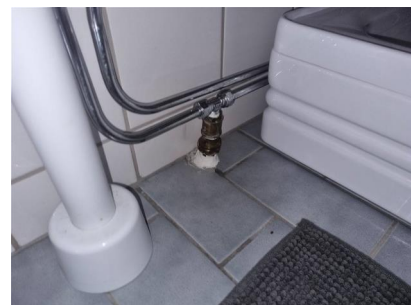
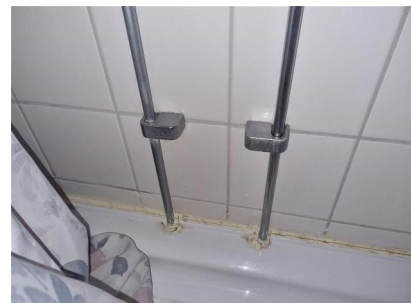
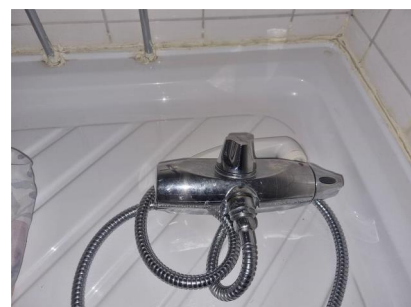
Rör genomföring finns i golv och genom plastgolv i dusch.

- Blandaren ej inkopplad.
- Enligt muntlig upplysning saknas golvbrunn i utrymmet.

Rör genomföringar i golv medför en ökad risk för att vatten tränger ner i omkringliggande konstruktioner och orsakar fuktskador.
