Besiktningssprotokoll

Anticimex Försäkringsbesiktning i samarbete med Fastighetsbyrån

Fastighetsbeteckning: Sällstorp 3:7	
Fastighetsadress: Sällstorp 13	
Postnummer: 43268	Ort: Veddige

Besiktningdatum: 2025-03-14	Protokollnummer: 68897724
Temperatur: -4 °C	Väderlek: Sol
Tekniker: Sofia Gunnarsson	
E-post: sofia.gunnarsson@Anticimex.se	
Kontor: Halmstad	
Närvarande: Fastighetsägarna

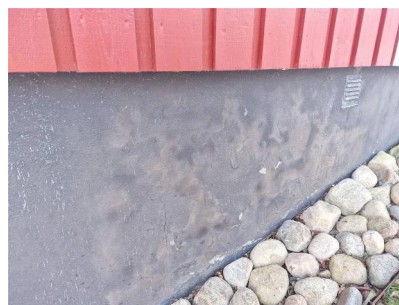
Utvändigt / Sockel

Färgsläpp finns från sockeln.

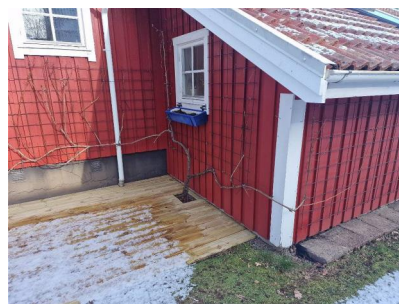
Utvändigt / Fasad

Växter finns i anslutning till byggnaden.

När det finns rabatter och växter nära byggnaden finns risk att fukt stannar kvar i väggarna. Detta kan i sin tur orsaka invändiga fuktskador. Växternas rötter kan också skada grundmuren och sätta dräneringsledningen ur funktion.

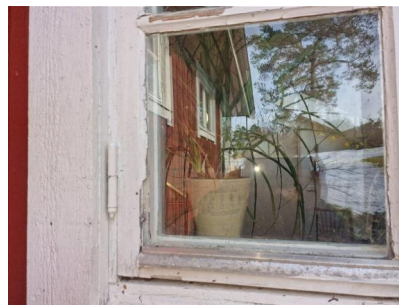
Utvändigt / Fönster

Kittsläpp finns från entréns fönster.

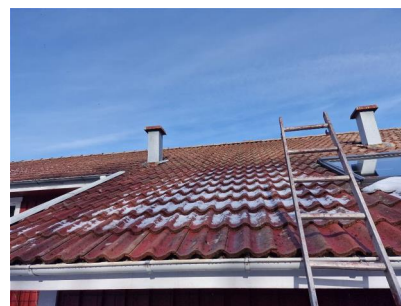
Utvändigt / Tak

-Taket är delvis lagt med underlagstak av träfiberskivor.

Med denna konstruktion är det extra viktigt att takpannorna är hela. Eftersom underlagstaket inte har en papp kan regn och snö som tränger in genom otätheter leda till fuktskador i underliggande konstruktion.

-Yttertaket är äldre.

Takpannor, plåtdetaljer och underlagspapp har enligt vår bedömning en begränsad livslängd. Eftersom husets taktäckning är äldre har det ett minskat motstånd mot vatteninträning. Detta i sin tur kan leda till fuktskador på träläkt och vidare ner i underliggande konstruktioner.

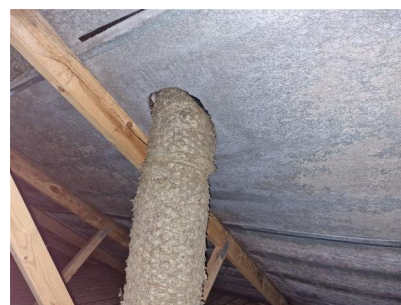
Utvändigt / Vind

Vinden nås via en utvändigt lucka.

Vid kontroll av vinden uppmättes fuktvärden under kritisk fuktnivå för mikrobiell tillväxt och en normal lukt upplevdes.

Fuktkvoten i underlagstak/takbjälkar uppmättes till 16 % i takstolar.

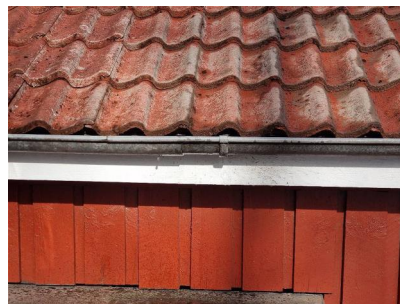
Utvändigt / Carport

Hängrännan åt söder läcker.
Läckage innebär risk för fuktskador på fasad.

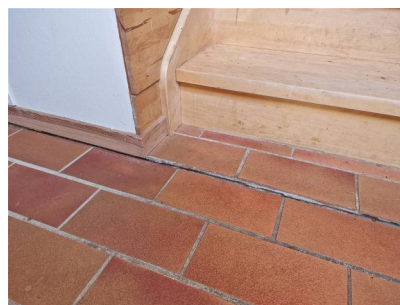
Entréplan / Entréhall

Nivåskillnad syns mellan ursprunglig del och tillbyggnad.

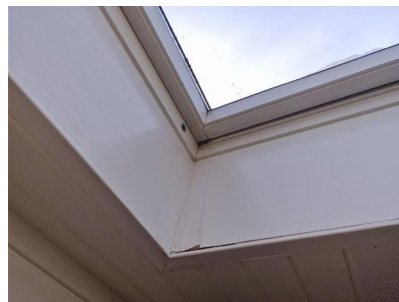
Missfärgningar finns vid takfönstret.

Se under rubrik "1. Insamling av upplysningar."

Vid fuktindikering på missfärgningarna kunde inga förhöjda indikationer påvisas.

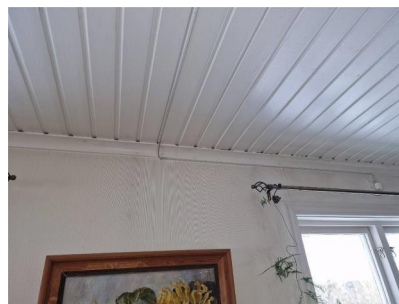
Entréplan / Vardagsrum

Väggarna upplevs något gråaktiga nära taket.

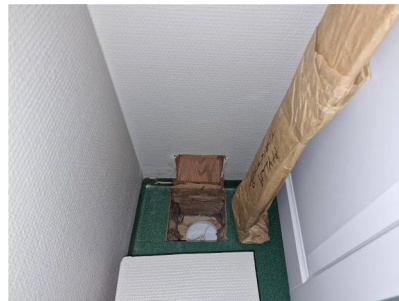
Entréplan / Badrum/Wc

Otätthet finns i golvet mot nedre plan.

Golvmattan är från 1977.

Golvbrunnen är i original.

Utrymmets golv /golvbrunn har passerat sin tekniska livslängd.

Renovering av golvet rekommenderas. Kontakta en behörig våtrumsentreprenör för en renovering. I samband med renoveringen bör omkringliggande konstruktioner kontrolleras för att upptäcka eventuella följdskador.

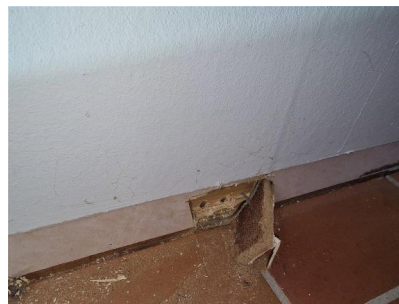
Entréplan / Grundläggning

Golvet i entrén är grundlagt med betongplatta på mark med underliggande isolering.

Ett provhål togs upp i nederkant av ytterväggen åt söder i hallen.

Fuktkvoten mättes i syllen till 10 %.

Vid kontroll av väggsyllar uppmättes fuktvärden under kritisk nivå för mikrobiell tillväxt och normal lukt upplevdes.

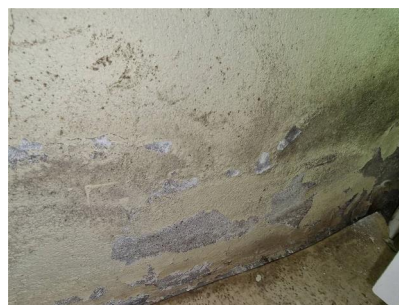
Källarplan / Allmänt

Färgsläpp finns på källarväggar.

Färg som släppt från underlaget invändigt på källarytterväggarna är ett tecken på att källarens utvändiga fuktskydd inte längre fungerar tillfredsställande.

För att åtgärda detta måste källarens utvändiga fuktskydd förbättras. Läs Anticimex faktablad om källare för tips och råd.

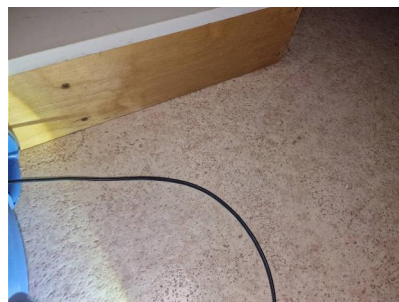
Källarplan / Klädkammare

Limmad plastmatta finns på betongplattan.

På grund av naturlig fuktpåverkan från mark riskerar plastmattan att släppa från underlaget. Mattan och limmet kan också avge en kemisk lukt som sprids till boendemiljön.

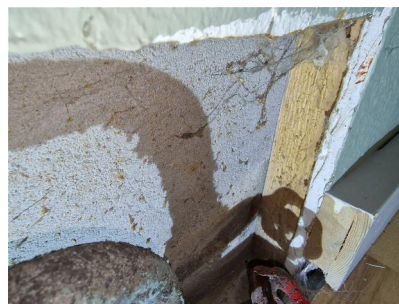
Källarplan / Gillestuga

🔍 I gillestugan/hall/sovrum ligger ett trägol.

Golvet består uppifrån och ned av trägol, foam, 5 cm cellplast och betongplatta.

Ytterväggarna är påreglade.

Väggen består av inifrån och ut av gipsskiva, regelverk, yttervägg av betong.

Fuktkvoten uppmättes i väggregel nära golvet till 20 %.

Källaren med påreglade ytterväggar riskerar att drabbas av fuktskador på grund av naturlig fuktpåverkan från mark. Detta kan i sin tur leda till mikrobiella skador (angrepp av mikroorganismer) som kan leda till att mikrobiell lukt sprids till boendemiljön.

Eftersom fuktkvoten uppmättes till över 17 % rekommenderas att en fördjupad undersökning görs av de påreglade väggarna.

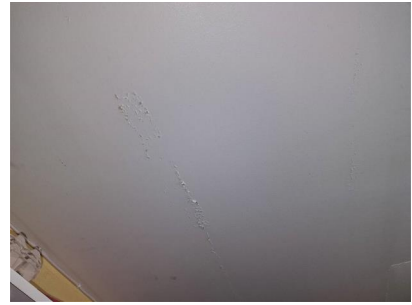
Färgsläpp finns i taket.

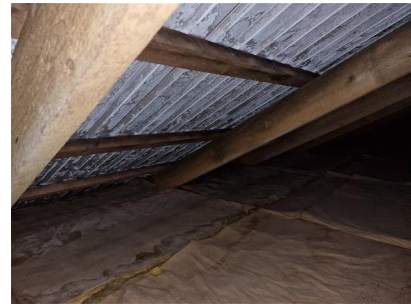
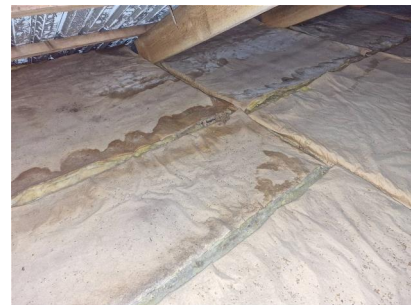
Utvändigt / Vind

Underlagstak saknas.

Kondens som bildas på plåttakets insida droppar ner i isoleringen.

Risk finns att isoleringen och underliggande konstruktioner fuktas upp.
