Besiktningssprotokoll

Anticimex Försäkringsbesiktning i samarbete med Fastighetsbyrån

Fastighetsbeteckning: Fyllinge 1:21	
Fastighetsadress: Fyllinge Rosendal 309	
Postnummer: 305 94	Ort: Halmstad

Besiktningdatum: 2025-02-25	Protokollnummer: 68850476
Temperatur: 8 °C	Väderlek: Molnigt
Tekniker: Tomas Forss	
E-post: tomas.forss@anticimex.se	
Kontor: Halmstad	
Närvarande: Fastighetsägarna

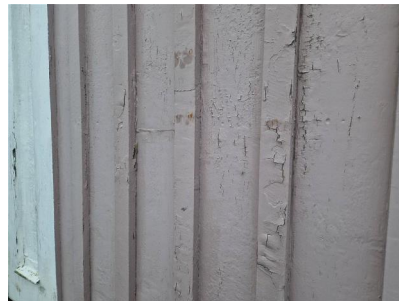
Fasadpanelen åt nordväst och delar åt nordost är i behov av målning/underhåll. Rötskador finns i fasaden mot entrétrappan.

Någon enstaka rötskada finns åt sydost.

Fasadbeklädnad och träkonstruktioner där målningsbehov finns riskerar att få fukt- och rötskador på grund av sämre vattenavvisande förmåga. För att öka livslängden på fasadbeklädnaden rekommenderas målning och underhåll.

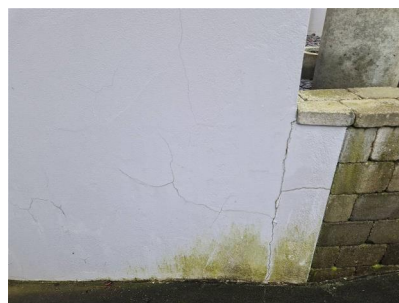
Lokala sprickor finns.

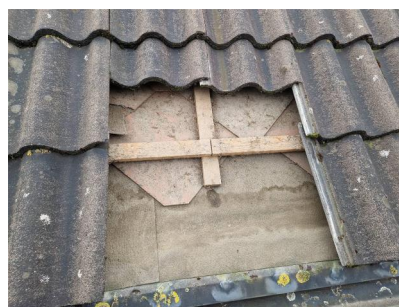
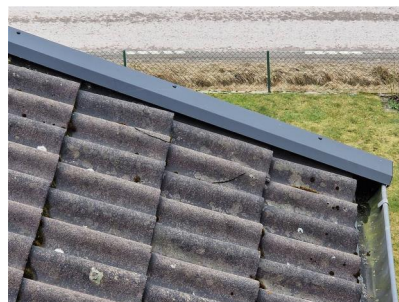
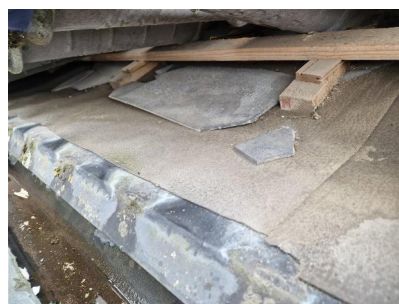
Betongpannorna är sedan 1985 förutompå del av tillbyggnaden åt nordost. Skorstensplåten är lokalt rostig. Några takpannor på takkupan är trasiga.

Vid stickprovvis kontroll noterades att underlagstaket består av ett äldre eternittak och har kompletterats med papp i nederkant. Underlagstaket vid takfoten på tillbyggnaden åt sydväst har lokalt bakfall.

Det finns brister i den utvändiga taktäckningen som ökar risken för att vatten kan tränga in och orsaka fuktrelaterade skador på underliggande konstruktioner.

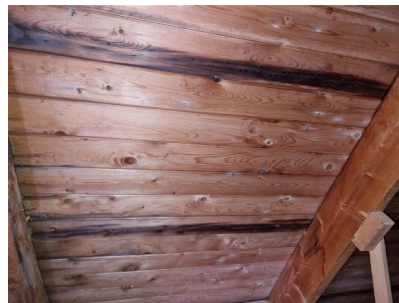
Missfärgningar finns lokalt i underlagstaket främst vid gamla pappskarvar. På någon missfärgning noterades lite förhöjda fuktindikationer.

Kontakta fackman för kontroll samt för bedömning av lämpliga åtgärder.

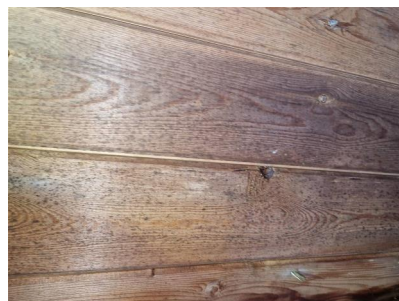
Mikrobiell påväxt finns lokalt på underlagstaket.

Detta kan vara ett tecken på att vinden tillförs fukt inifrån bostaden. Observera att besiktning av bostadens ventilationssystem inte har ingått i uppdraget.

Vid kontroll av konstruktion mättes fuktkvoten stickprovsvis i underlagstaket till mellan 14-16 %. Det finns risk för mikrobiell tillväxt om den relativa fuktigheten (RF) i luften är över 75 %, vilket i gran- och furuvirke motsvarar en fuktkvot (FK) på ca 17 %.

För att komma tillrätta med detta kan fuktillförseln inifrån bostaden behöva minskas. Det kan göras genom att ventilationen i bostaden förbättras samt att eventuella otätheter i vindsbjälklaget (tak-/väggvinklar, taklucka med mera) tätas. Läs Anticimex faktablad om oppvärmda vindsutrymmen för tips och råd.

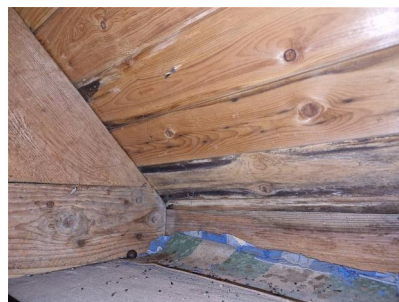
Missfärgningar med något förhöjda fuktindikationer noterades i underlagstaket.

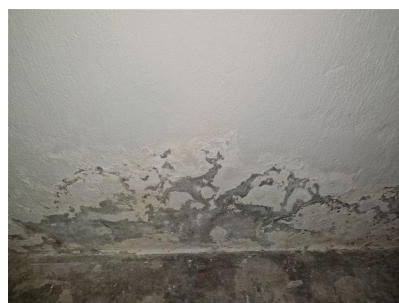
Källarens utvändiga fuktskydd är äldre.
Puts- och färgsläpp finns lokalt på källarväggar.

Puts- och färg som släppt från underlaget invändigt på källarytterväggarna är ett tecken på att källarens utvändiga fuktskydd inte längre fungerar tillfredsställande.

Vill man åtgärda detta måste källarens utvändiga fuktskydd förbättras. Läs Anticimex faktablad om källare för tips och råd.

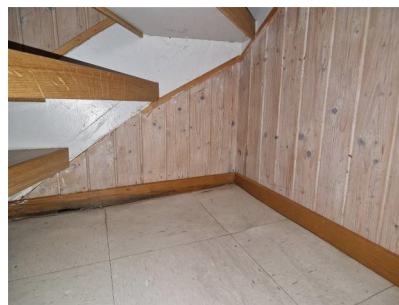
I vissa rum finns plastmattor på betonggolvet.
Delar av källarytterväggarnas insida är påreglade.
Mikrobiell lukt upplevdes i golv-/väggvinklar mot de påreglade väggarna.
Lokala fuktfläckar finns i nederkant av de påreglade väggarna.
Fuktkvoten mättes i en påreglad vägg till >28 %.

Det finns risk för mikrobiell tillväxt om den relativa fuktigheten (RF) i luften är över 75 %, vilket i gran- och furuvirke motsvarar en fuktkvot (FK) på ca 17 %.

För att rötsvampar skall kunna etablera sig och växa krävs att fuktkvoten under en längre period överstiger 28 %.

Det rekommenderas att alla organiska/täta material mot källarens väggar och golv rivs ut och ersätts med fukt- och luftsäkra konstruktioner.
Observera att rekommendationen gäller hela källaren.
