Besiktningssprotokoll

Anticimex Försäkringsbesiktning i samarbete med Fastighetsbyrån

Fastighetsbeteckning: Melltorp 1:17	
Fastighetsadress: Granhällvägen 9	
Postnummer: 511 68	Ort: Hyssna

Besiktningdatum: 2025-03-12	Protokollnummer: 68902022
Temperatur: -1 °C	Väderlek: Snöfall
Tekniker: Andreas Olla	
E-post: andreas.olla@anticimex.se	
Kontor: Borås	
Närvarande: Fastighetsägare

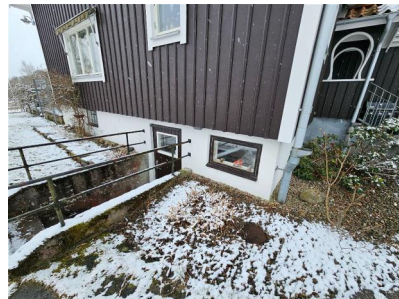
Utvändigt / Markförhållanden

Det finns mindre växter/buska i anslutning till grunden, delar av marken lutar mot husets samt att utvändigt källarnedgång har inget ovanliggande tak.

Detta medför en ökad fuktbelastning för husets grundläggning, vilket i sig ökar risken för fuktrelaterade skador. Växternas rötter risker på risk att kunna skada källarens utvändiga fuktskydd och markrör.

För att minska risken för skador bör man överväga att ta bort växterna samt säkerställa att källarnedgångens brunn rengörs regelbundet för att undvika eventuell stopp.

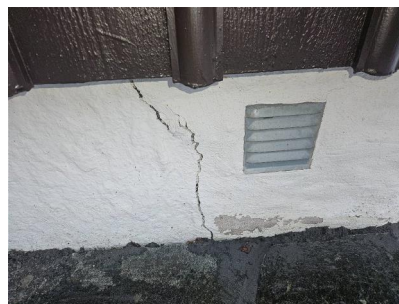
Utvändigt / Sockel

Det noterades två lokala/mindre sprickor mellan naturstenarna och i putsen i den äldre sockeln utanför tvättstugan.

Detta är vanligt förekommande vid motsvarande grundläggningar av naturstenar och bedöms in detta fall inte ha lett till följskador eller ha någon större påverkan på grunden.

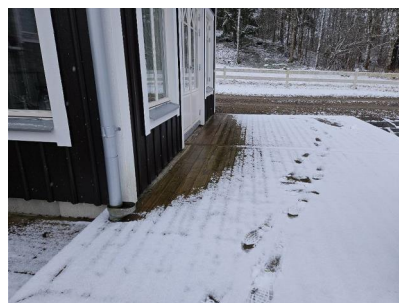
Utvändigt / Altan

Endast en begränsad besiktning av altanen har kunnat utföras. Av det som gått att se noterades endast att trallen är i behov av normal tvätt/underhåll.

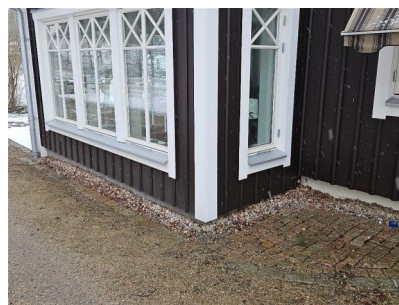
Utvändigt / Fasad

Delar av fasaden vid den sydvästra sidan avslutas närmre mark än vad som rekommenderas. Likadant avslutas panel nära altanen.

Detta medför en ökad fuktbelastning för fasadens nederdel vilket medför ett ökat underhållsbehov för att undvika rötskador.

Vidare noterades att vissa delar av fasadpanelen på nordvästrasidan behöver tvättas.

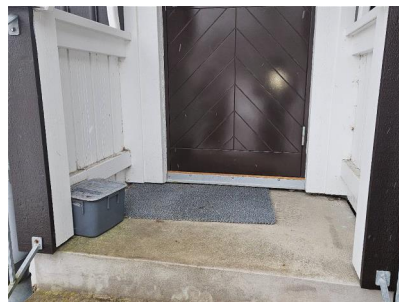
Utvändigt / Dörrar

Det finns en större glipa mellan tröskelblecket och trappan vid groventrén, med då dörren sitter skyddat under farstuns tak bedöms detta inte kunna leda till skador.

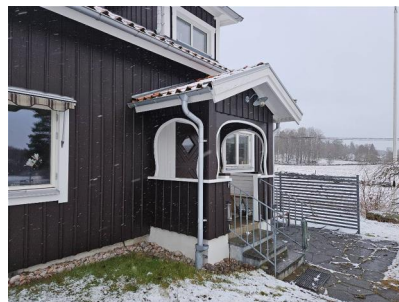
Utvändigt / Farsukvistar

Vid farstukvist på fram & baksidan är själva trappornas fundament vidgjutna mot grundmuren.

Detta kan normalt innebära en ökad fuktbelastning för intilliggande konstruktioner med då trapporna skyddas av ovanliggande tak anses detta inte kunna medföra risk för skador.

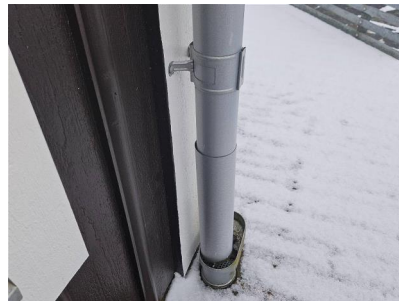
Utvändigt / Hängrännor / Stuprör

Fals på stuprör vänd mot fasad.

För att lättare kunna se om röret blivit skadat efter vinterns påfrestningar samt för att undvika skador på fasad vid ett eventuellt läckage bör falsen vändas ut från fasaden.

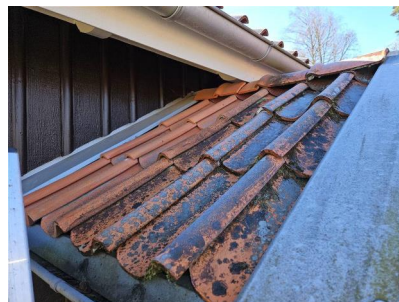
Vid farstun på baksidan noterades minde påväxt av mossa.

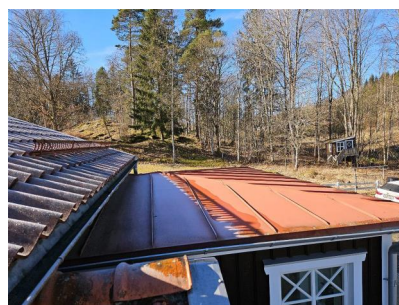
Vid bandtäckta delarna av taken noterades inga brister.

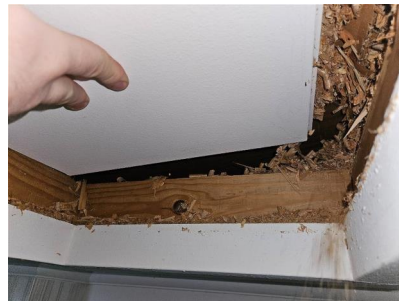
Utvändigt / Nockvind

Husets nockvindsutrymme går inte besiktiga då utrymmets höjd är såpass begränsad tack vare den tilläggsisolering som gjorts. Vid försök att öppna de två vindsluckor som finns noterades att isolering blockerar luckan och att de kutterspån som finns intill luckan kommer rasa ner, vilken till viss del skedde vid försöket.

För att minska risken för konvektionsskador på underlagstaket bör man överväga att tätta eller bygga igen luckorna då dom inte längre fyller någon funktion. Innan detta görs bör dock en behörig brandskyddskontrollant konsulteras för att undvika eventuell eldningsförbud om murstock ses om ej besiktningbar.

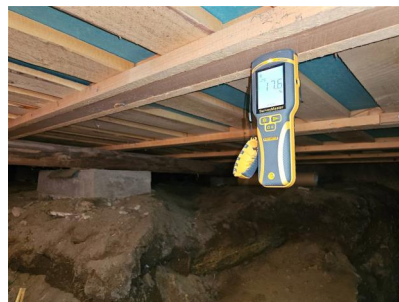
Utvändigt / Torpargrund

I husets topargrund noterades mindre mikrobiell påväxt, vilket talar för att luftfuktigheten i grunden delar av året överstiger gränsvärdet. I första bör man se till att klä markytan i grunden med en ångspärr för att hindra fuktillskottet från markytan att fukta upp grunden. Då grunden anses som rymligt och det endast finns mindre organiskt material och spill som behöver tas bort ses detta som en relativt enkel och prisvärd lösning som avsevärt kommer förbättras klimatet.

Vid besiktning av torpargrunden noterades lokala/mindre missfärgningar av mikrobiell påväxt på vissa delar av blindbotten brädorna.

Fuktkvoten i regel till bjälklaget uppmättes till 17,6%, vilket är strax över gränsvärdet (17%) för mikrobiell påväxt. Vidare noterades att markytan inte täckts av någon ångspärr/plastfolie, det finns mindre organiskt material/spill på markytan samt att jorden/markytan vid grundmuren mot badrummet är fuktig. I grunden noterades en svag mikrobiell lukt.

För att undvika fortsatt mikrobiella skador och minska risken för att avvikande lukt sprids till boende miljön måste kryppgrundens klimat bli torrare. Detta kan förslagsvis göras genom att grunden förses med en SK Kryppgrundsavfuktare (adsorptionsavfuktare) samt att markytan rensas från organiskt material och kläs med ålderbeständig plast. Läs även Anticimex faktablad om kryppgrunder för tips och råd. I samband med detta bör även mark mot mellanväggen grävas ut ytterligare för att ersättas med dränerande stenkross.

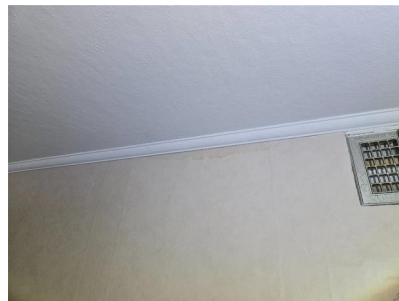
Övre plan / Allmänt

Vid murstocken i sovrum 3 och vid vindsluckan under takkupan noterades mindre/lokala fuktfläckar som bedöms som äldre då det inte noterades några uppenbara brister på ovanliggande takläggning. Vid fuktindikering noterades inga avvikelser.

Även om fläckarna bedöms som äldre man de med fördel målas över eller markeras för att lättare upptäcka eventuella förändringar eller framtida läckage.

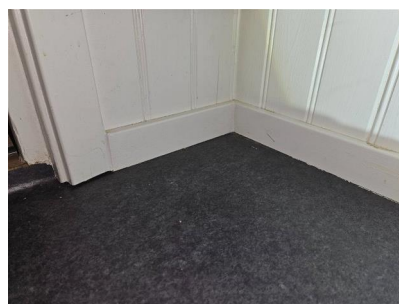
Övre plan / Toalett

Utrymmets plastmatta har inget uppvik.

Detta medför en ökad risk för att eventuella smygläckage inte går att upptäcka, vilket kan leda till fuktrelaterade skador.

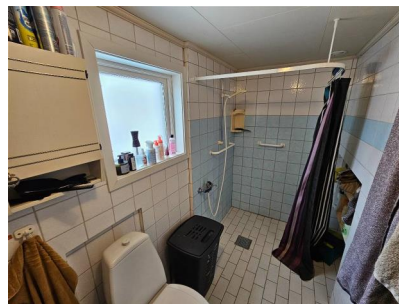
Entréplan / Badrum

Utrymmet är äldre och bedöms ha upp nått sin tekniska livslängd i kombination av att klinker är lagd på äldre plastmatta där bl.a. flera plattor har släppt från underlaget och vissa plattor har spruckit

Vid fuktindikering noterades dock inga avvikelser.

Kontakta en behörig våtrumsentreprenör för att renovera utrymmet. I samband med detta bör kringliggande konstruktioner kontrolleras efter eventuella följdskador samt att resterande delar av gjutjärnsavloppet som syns under badrummet bör bytas ut.

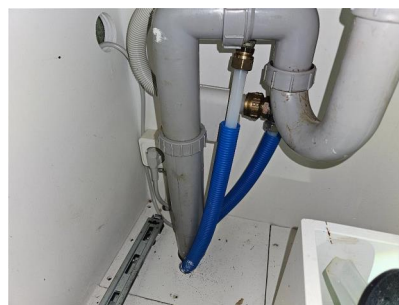
Entréplan / Kök

Det finns inget fuktskydd under kyl/frys eller i diskbänkskåpet.

Utan fuktskydd är det svårt att upptäcka läckage från rörledningar. Vatten kan då tränga in i omkringliggande konstruktioner och orsaka fuktskador.

För att upptäcka eventuella läckage, installera ett fuktskydd.

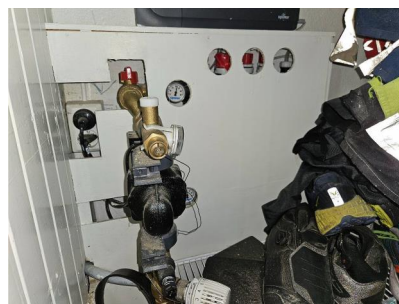
Källarplan / Nedrehall/källarentré

Fördelning av husets golvvärme har förlagts bakom inklädnad i garderob.

Detta medför att eventuella läckage kan vara svåra att upptäcka, vilket då riskerar att skada garderoben/inklädnadens träkonstruktion. Då kringliggande väggar är byggda mer murade material anses risken för kritiska skador som ringa.

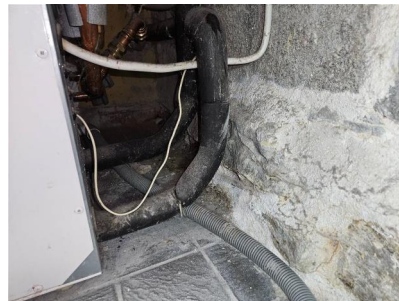
Källarplan / Tvättstuga

Vid utrymmet grundmurar noterades mindre fuktgenomslag och kalk/saltutfällningar i fogar mellan naturstenar.

Vid denna typ av grundläggning (källare med kringliggande torpargrund på naturstenar) brukar fuktpåverkan från omgivande mark alltid mer eller mindre konstant, dock är det sällan detta leder till några fuktskador då så länge som källaren/utrymmet är oinrett och fri från organiska/täta material.

Förslagsvis kan det vara en god idé att tvättstugan har/förser en avfuktare som reglerar luftfuktigheten för att på så vis undvika att mikrobiella skador på lösöre.

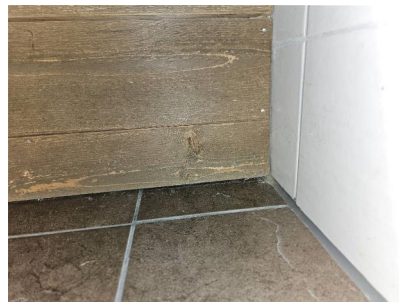
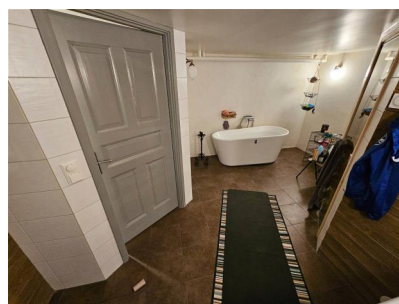
Källarplan / Badrum

Tätskikts arbeten vid de reglade mellanväggarna är inte korrekt utfört, vilket noterades vid de springor som finns runt nedersta brädorna som angränsar till golvet. Vidare noterades bl.a. att golvfallet har ojämnheter/lågpunkter, flera klinkerplattor har bomljud samt att brunsmanschetterna är skurna innan klämringarna. Vid fuktindikering noterades inga avvikelser.

Brister talar för att utrymmet inte är i linje med då gällande branschregler eller att utförande inte följer tillverkarnas monteringsanvisningar och byggnormer, vilket i sig bedöms ökar risken för fuktrelaterade skador vid de reglade väggkonstruktionerna.

För att minska risken för skador bör man undvika att vattenbegjuta golvet utanför badkaret samt regelbundet rengöra golvbrunnarnas vattenlås för att förhindra eventuell stopp.

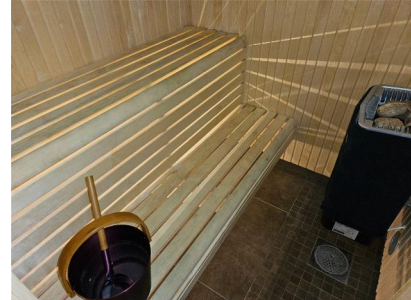
Källarplan / Bastu

Bastun har försetts med utreglade väggkonstruktioner av bastupanel, träreglar och mineralull. (Uppgift från bildokumentation)

Fuktvätning och kontroll av de utreglade väggkonstruktionerna har inte varit möjlig då väggarnas nedre del till större delen täcks av bastulavarna och bastuaggregatet. Vid luktkontroll noterades ingen avvikande lukt.

Träkonstruktioner i kontakt med källarens grundmurar löper ökad risk att drabbas av fuktrelaterade skador på grund av naturlig fuktpåverkan från kringliggande mark, vilket i sig kan leda till att mikrobiell lukt uppstår i utrymmet.

Vidare noterades att även brunsmanschetten i bastuns golvbrunn skuren innan klämringen, vilket i sig inte ses som en allvarlig risk för skador då golv i bastu inte brukar vattenbegjuts i samma omfattning som en dusch.
