Fastighetsuppgifter

Höken 4

Hemgatan 8

Uppdragsnummer	x8630
Besiktningsdatum	2025-03-17
Besiktningföretag	OBM Fuktteknik Gävleborg AB
Besiktningförrättare	Daniel Lindquist
Närvarande	Fastighetsägaren
Giltig till och med	2026-03-17

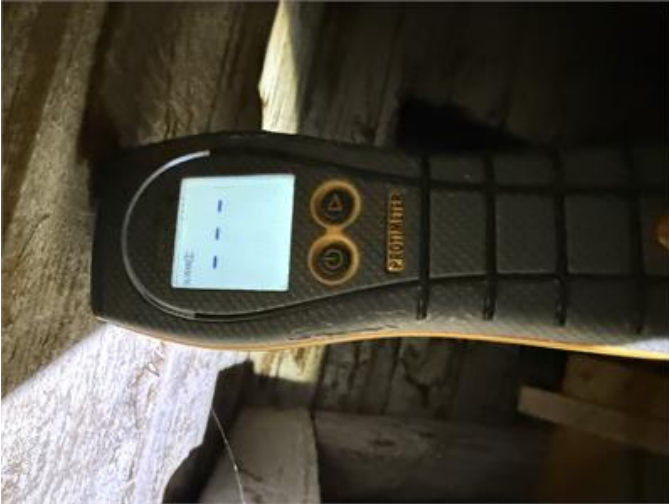
Fuktkvoten uppmättes på vind i trä i yttertakets insida till under 8% fuktkvot. Dessa värden kommer sannolikt att ändras med årstiden. Det kritiska gränsvärdet för mikrobiell tillväxt brukar anges till ca 17% fuktkvot (FK). Notera att stickprovsmässig undersökning är utförd.
