Stenaskjum 1:26

Hindåsvägen 132

**Besiktningssuppgifter**

Uppdragsnummer	B4933
Besiktningsdatum	2025-03-04
Besiktningföretag	OBM Besiktning Väst AB
Besiktningförrättare	Daniel Good
Närvarande	Fastighetsägare
Giltig till och med	2026-03-04

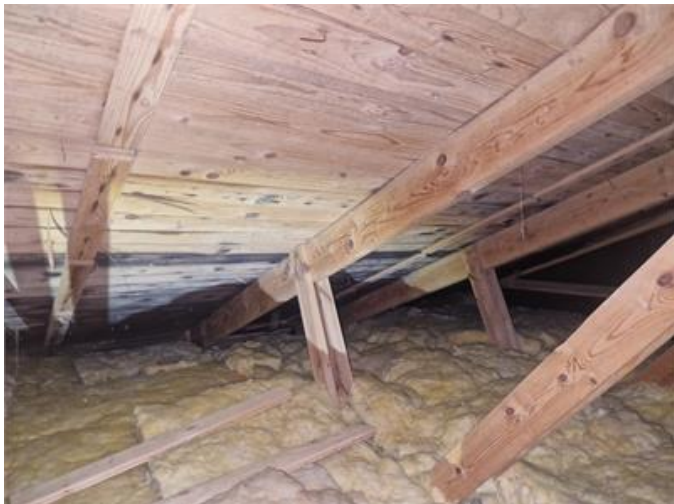
Hängrännor/Stuprör		X			Fortlöpande rengöring/underhåll av hängrännor/stuprör samt ombesörj tillfredställande fall mot stuprör. Vidare bör stuprörssöm alltid vara vänd ut ifrån fasad.
Tak & Vind			X		Ojämnheter samt lokala otätheter finns på/i taktäckningen. Lokala rostutfällningar samt färgsläpp förekommer. I vindsutrymmet upplevdes avvikande lukt och mikrobiell påväxt/missfärgningar samt fuktfläckar finns på underlagstaketets insida. En kontakt med fackman för vidare bedömning samt erfoderliga åtgärdsförslag rekommenderas. Tak är besiktigad från stegen mot hängränna samt marknivå. Yta under solpaneler har ej kontrollerats.
Invändigt					
Allmänt		X			Vid inträde till huset upplevdes avvikande/mikrobiell lukt. Det rekommenderas att detta kontrolleras vidare och åtgärdas i erfoderlig omfattning om så anses nödvändigt. Med fördel kan husets allmänna ventilation förbättras med fuktstyrda/mechaniska fläktar i våtrum och friskluftsventiler i allrum/sovrums efter behov. Det förekommer vissa el, vatten & avloppsinstallationer av äldre standard. Detta kan komma bli aktuellt att ersättas mot nytt eller förbättras i förebyggande syfte eller vid renoveringar. Dessa installationer ingår dock ej i besiktningens omfattning. Sprickor noterades vid skivskarvar på vissa väggar. Sprickorna bedöms vara orsakade av rörelser i byggnadens konstruktioner och vara av estetisk karaktär.

X	Del av yttertaket (entréhall) är byggt med så kallat parallelltak (ytter och innetak följs åt) och således går underlagstaket inte att kontrollera.

Vy på del av vind

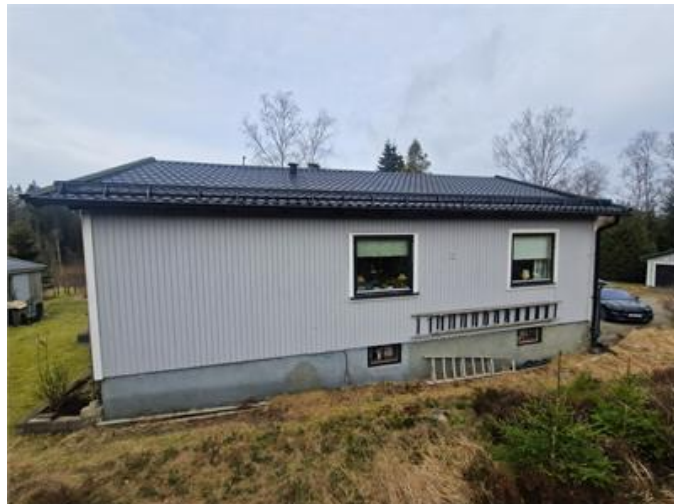
Baksida hus
