Besiktningssprotokoll

Anticimex Försäkringsbesiktning i samarbete med Fastighetsbyrån

Fastighetsbeteckning: Vitlöken 3	
Fastighetsadress: Kastanjevägen 5	
Postnummer: 592 41	Ort: Vadstena

Besiktningdatum: 2025-03-17	Protokollnummer: 68878515
Temperatur: -2 °C	Väderlek: Sol
Tekniker: Viktor Andersson	
E-post: Viktor.Andersson@anticimex.se	
Kontor: Linköping	
Närvarande: Anhörig

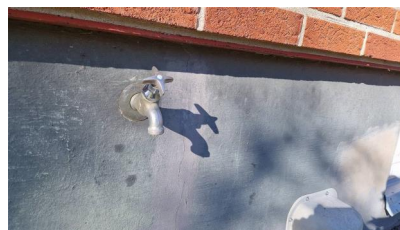
Vattenutkastaren är inte frostsäker.

När vattenutkastaren inte är frostsäker ökar risken för att den ska frysa sönder och orsaka vattenskada.

Byt till självdränerande vattenutkastare vilket innebär att den är frostsäker.

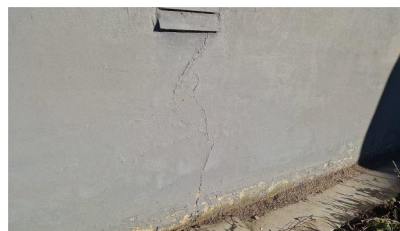
Mindre sprickor finns i sockel enligt förväntan sett till husets ålder.

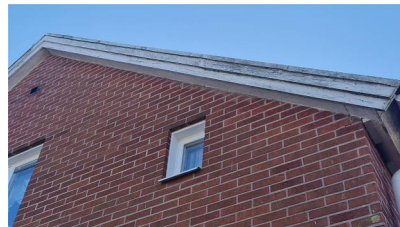
Vindskivor på hus och frontespis är i behov av målning/underhåll.

Träkonstruktioner där målningsbehov finns riskerar att få fukt- och rötskador på grund av sämre vattenavvisande förmåga. För att öka livslängden på fasadbeklädnaden rekommenderas målning och underhåll.

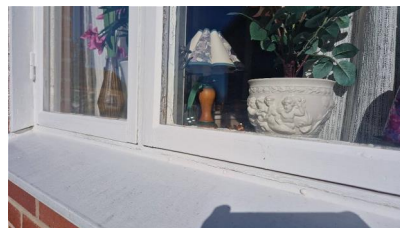
Torrspäckor har noterats på trädetaljer runt fönstren. Fönstren är endast målade utvändigt, och det föreligger behov av målning och underhåll mellan fönsterglasen.

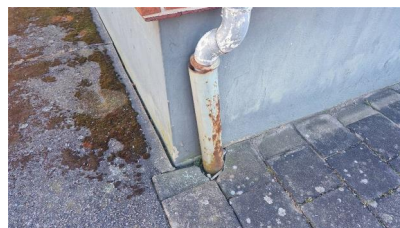
Stuprör på hörnet mot framsidan är inte bytt mot infarten.

Mossa rekommenderas att rensas bort från hängrännor.

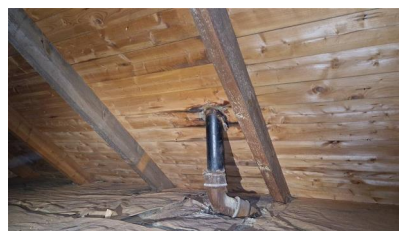
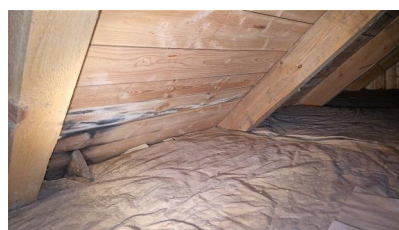
Fukttrosor finns runt avluftning, i samma fack mot framsidan (se andra bilden) samt runt genomföring till expansionskärl.

Inga förhöjda fuktvärden kan uppmätas vid besiktning.

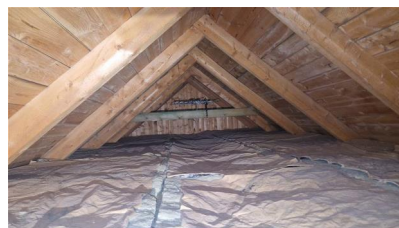
Vid kontroll av vinden uppmättes fuktvärden under kritisk fuktnivå för mikrobiell tillväxt.

Fuktkvoten i takbjälkar uppmättes till 9 %.

Risk för mikrobiell påväxt föreligger om fuktkvoten överstiger 17%.

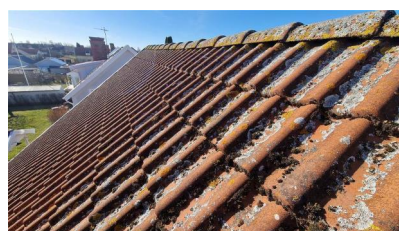
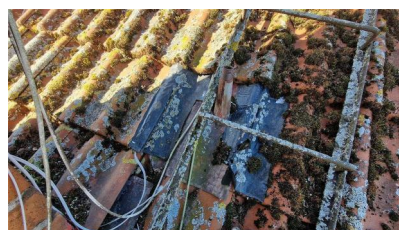
Underlagspappen och plåtdetaljer är äldre.

Plåtdetaljer och underlagspapp har enligt vår bedömning en begränsad livslängd. Eftersom husets taktäckning är äldre har det ett minskat motstånd mot vatteninträngning. Detta i sin tur kan leda till fuktskador på träläkt och vidare ner i underliggande konstruktioner.

- Mossa rekommenderas att tvättas bort från takpannor.
- Tätning runt genomföring till expansionskärl rekommenderas att ses över, i bästa fall tas genomföring bort då det numera finns ett tryckkärl i källaren.

Vid besiktningen lyckades jag inte flytta pannorna som frusit fast för att kontrollera pappen.

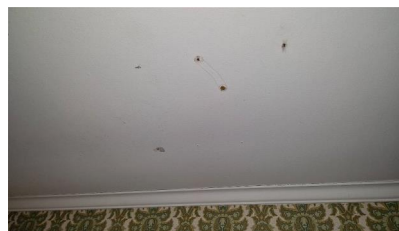
- ✎ Mindre fuktrosor i innertaket efter ett läckage för många år sedan. Ingen förhöjd indikation av fukt vid besiktningstillfället.

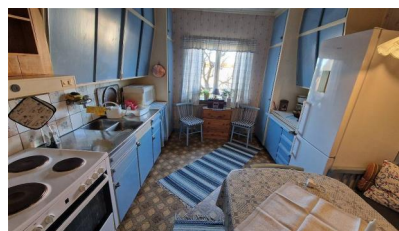
- ✎ I diskbänkskåpet finns matta utan uppvik mot väggar.
Ett vattenlarm kan med fördel placeras i botten av diskbänkskåpet.

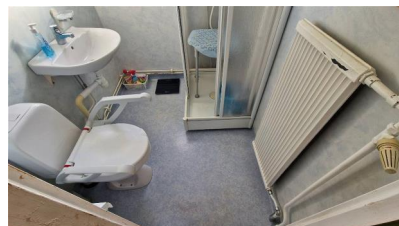
Våtutrymmet har äldre yt-/tätskikt.

Eftersom funktionen, som innebär att ytskiktet/tätskiktet ska vara vattentätt, kan vara nedsatt finns en ökad risk att vatten tränger igenom ytskiktet/tätskiktet med vattenskador i omkringliggande konstruktioner som följd.

- Rörgenomföringar finns i golvet till element och under handfat. Rören till elementet kommer upp för nära vägg vilket försvårar tätningen runt dessa rör.
- Golvfallet är bristfälligt utfört. Bakfall mot toalett noteras vid kontroll med kula.
- Golvbrunnen är inte besiktad då den är placerad under duschkabinen.
- Något bristfälligt uppvik av plastmatta mot tröskel vid karm närmast toalett.

Fuktindikering i utrymmet gav inga förhöjda fuktindikationer.

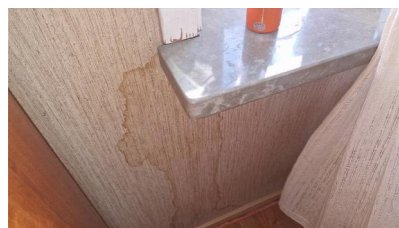
Fukttrosor finns intill fönster i allrum och vardagsrum.

Kan bero på vattning enligt lämnad upplysning på plats. Ingen förhöjd indikation av fukt vid besiktningstillfället.

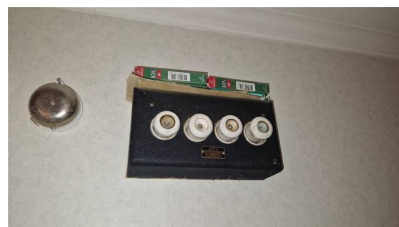
Jordfelsbrytare finns ej.

Det finns inget krav att hus byggda före år 2000 ska ha jordfelsbrytare. Jordfelsbrytaren minskar dock risken för personskador och brand orsakade av elanläggningen.

Porslins säkringar saknar skyddsglas, gäller två st. Rekommenderas att byta ut dessa säkringar.

Kontakta en elektriker för kontroll och åtgärd.

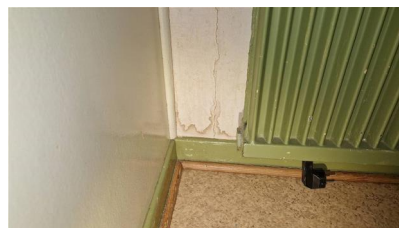
Tätskikt finns inte i botten av diskbänkskåpet.

Fuktrosor finns under fönster vid golvet till vänster. Ingen förhöjd indikation av fukt vid besiktningstillfället.

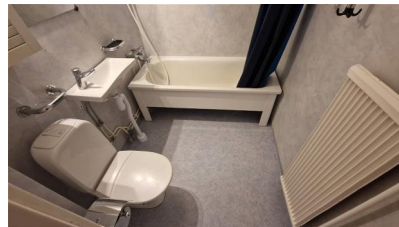
Våtutrymmet har äldre yt-/tätskikt.

Eftersom funktionen, som innebär att ytskiktet/tätskiktet ska vara vattentätt, kan vara nedsatt finns en ökad risk att vatten tränger igenom ytskiktet/tätskiktet med vattenskador i omkringliggande konstruktioner som följd.

- Rör genomföringar finns i golvet till element och under handfat. Rören till elementet kommer upp för nära vägg vilket försvårar tätningen runt dessa rör.
- Golvbrunnen bedöms inte utbytt vid senaste renoveringen.
- Golvfallet är något plant.

Fuktindikering i utrymmet gav inga förhöjda fuktindikationer.

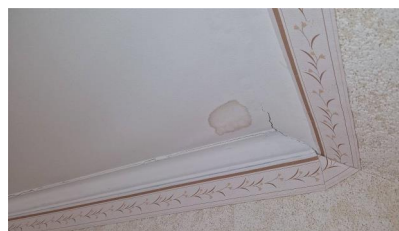
Fuktfläckar finns i taket i hörnen in mot hall.

Ingen förhöjd indikation av fukt vid besiktningen.

Stora sprickor förekommer i spänntaket.

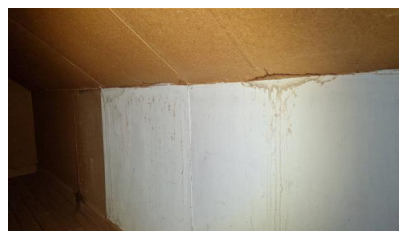
Fuktrosor förekommer i vinkel mot stödbensvägg.

Ingen förhöjd indikation av fukt vid besiktningstillfället.

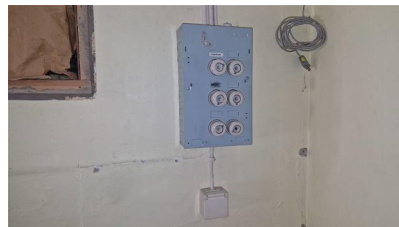
Jordfelsbrytare finns ej.

Det finns inget krav att hus byggda före år 2000 ska ha jordfelsbrytare. Jordfelsbrytaren minskar dock risken för personskador och brand orsakade av elanläggningen.

Vid stickprovskontroll av jordade eluttag noterades inga avvikelser.

Kontakta en elektriker för kontroll och åtgärd.
