Besiktningssprotokoll

Anticimex Försäkringsbesiktning i samarbete med Fastighetsbyrån

Fastighetsbeteckning: Beckasinen 3	
Fastighetsadress: Hesselgrens väg 7A	
Postnummer: 81230	Ort: Storvik

Besiktningdatum: 2025-03-17	Protokollnummer: 68895149
Temperatur: 2 °C	Väderlek: Mulet
Tekniker: Tony Harström	
E-post: tony.harstrom@anticimex.se	
Kontor: Gävle	
Närvarande: Fastighetsägaren.

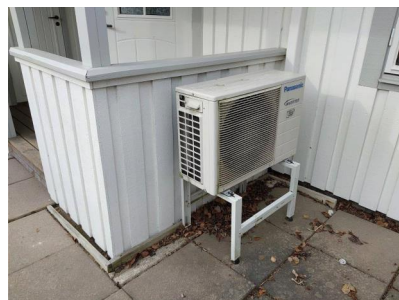
Vissa utedelar till luftvärmepumpar skapar mycket kondensvatten som hamnar mot underliggande/intilliggande fasad och sockel. Detta kan bidra till ökar fuktbelastning.

Om så är fallet även med denna anläggning bör man se till att leda bort vattnet. Observera att besiktning av byggnadens värmesystem eller värmepumpen inte har ingått i uppdraget.

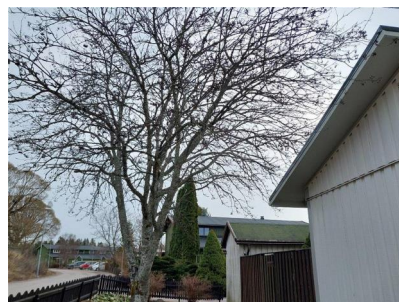
Jag observerade ett träd i nära anslutning mot byggnaden. Rådet är att regelbundet beskära grenarna för att undvika skador i byggnaden.

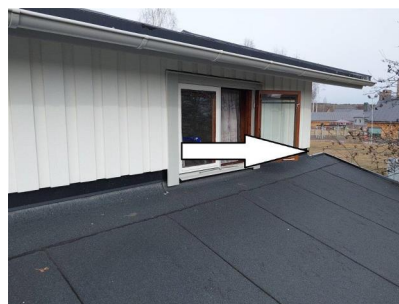
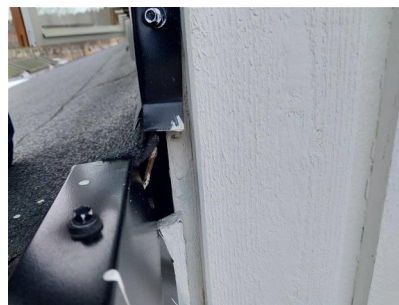
Besiktning av yttertaket har genomförts från marken och från själva taket. Vid ytterhörnet mellan det lägre pulpettak och fasaden observerades otätheter.

Området skyddas till viss del av det övre taksticket men detta bör åtgärdas för att förebygga inläckage. På övrigt taktäckning finns inget att notera.

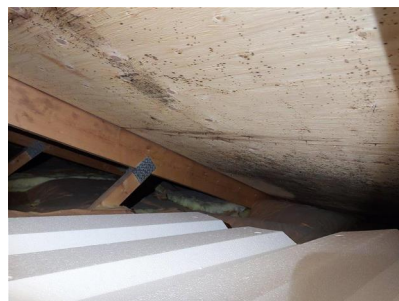
Yttertaket är uppbyggt med plywood som underlagstak. Lokala prickar/missfärgningar observerades på underlagstaket vilket är vanligt rent allmänt på vindar enligt min uppfattning.

Orsaken är varm luft som tillförts eller tillförs vinden från bostaden. Jag observerade även fuktfläckar på ramen runt vindsluckan vilket tyder på att luckan bör tätas bättre. Observera att besiktning av bostadens ventilationssystem inte har ingått i uppdraget.

Vid stickprovskontroll av vinden har fuktvärden under kritisk fuktnivå för mikrobiell tillväxt uppmätts.

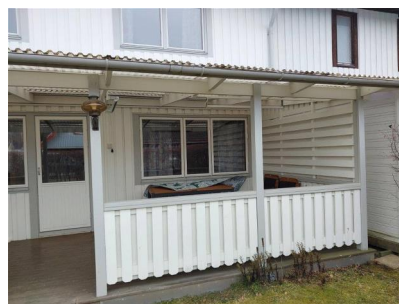
Inglasade uterum / altaner är oftast inte byggda med samma byggstandard som huvudbyggnader. Exempelvis takkonstruktioner bedöms ofta bestå av underdimensionerade takbjälkar med långa spännvidder och ofta liten till ingen taklutning alls. Taken är ofta av plast som lätt spricker och missfärgas samt att det många gånger saknas hängrännor/stuprör.

Vintertid bör man tänka på att ta bort snön för att inte bygga upp större snötyngder. Risk kan annars finnas för skador i takmaterial/takkonstruktioner.

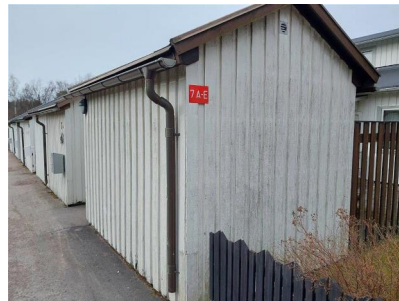
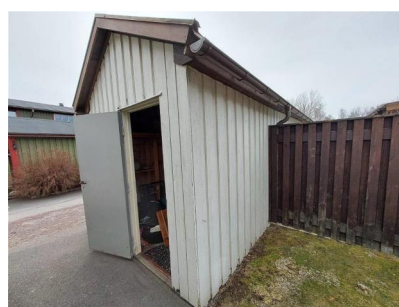
Ett allmänt behov av underhåll finns på de båda byggnaderna, exempelvis fasad/fönster/dörrar/tak har ett behov av renovering.

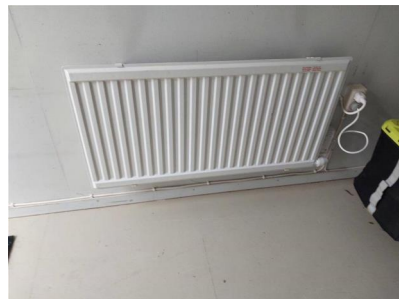
I det lätt uppvärmda förrådet noterade jag en viss avvikande doft.

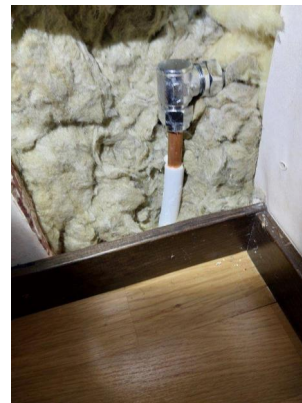
Vid stickprovskontroll av konstruktionen vid installationsutrymmet för väggvattenutkastaren i vardagsrummet på entréplan, uppmättes fuktvärden under kritisk nivå för mikrobiell tillväxt och normal lukt upplevdes.

Ett råd är att lägga in ett fuktlarm vid installationsutrymmet för att lättare upptäcka eventuella läckage.

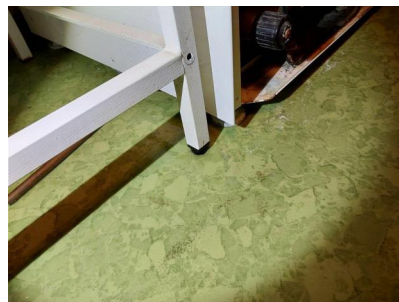
Vidare observerade jag lite vatten på golvet från varmvattenberedaren (vilket även fastighetsägaren upplyste om). Ta gärna kontakt med en rörmokare för råd/åtgärdsförslag angående detta.

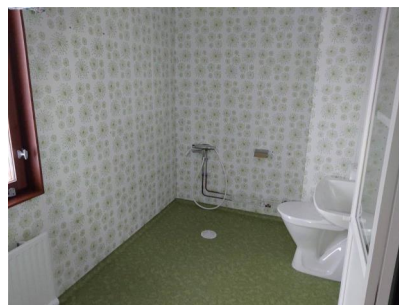
Våtutrymmet har äldre yt-/tätskikt och en äldre golvbrunn.

Eftersom funktionen, som innebär att ytskiktet/tätskiktet ska vara vattentätt, kan vara nedsatt finns en ökad risk att vatten tränger igenom ytskiktet/tätskiktet med vattenskador i omkringliggande konstruktioner som följd.
