# Besiktningsprotokoll

Anticimex Försäkringsbesiktning i samarbete med Fastighetsbyrån

| Fastighetsadress:<br>Ottsjö Ripstigen 4 | |

| Besiktningsdatum:<br>2025-03-13 | Protokollnummer:<br>68881285 |

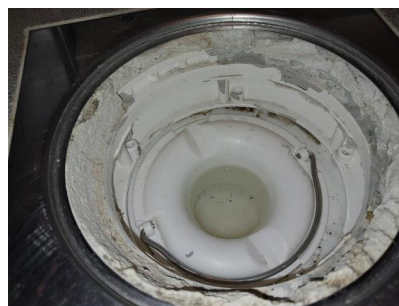
I tvättstugan har man använt sig av olika fabrikat på golvbrunnen och förhöjningsring/klämring. Dessa delar är ej kompatibla med varandra vilket innebär risk för fuktskador. Dock vattenbegjuts inte denna golvbrunn speciellt ofta då utlopp för tvättmaskin är kopplad till ett separat avlopp.

Blandade fabrikat på delar i golvbrunnen.

När blandade fabrikat finns i golvbrunnen innebär det risk för fuktskador då dessa inte är kompatibla med varandra. Vatten kan tränga ner i omkringliggande konstruktioner med fuktrelaterade skador som följd.

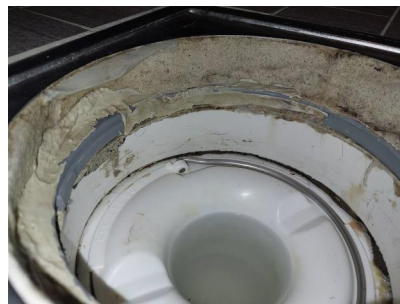
I badrummet finns samma fabrikat på de olika delarna, men här har man inte följt monteringsanvisningar då förhöjningsringen ej sitter i sitt bottenläge vilket skapar otätheter. Tätskiktet är dessutom felaktigt monterat (synligt under klämringen).

- Tätskikt är felmonterat i golvbrunnen, synligt under klämring.
- Förhöjningsringen sitter ej i sitt bottenläge.

När tätskikt är felmonterat i golvbrunnen och förhöjningsringen har otätheter innebär det risk för fuktskador. Vatten kan tränga ner i omkringliggande konstruktioner med fuktrelaterade skador som följd.
