# Besiktningssprotokoll

Anticimex Försäkringsbesiktning i samarbete med Fastighetsbyrån

Fastighetsbeteckning: Gårdsvik 1:23	
Fastighetsadress: Skärenvägen 20	
Postnummer: 184 95	Ort: Ljusterö

Besiktningdatum: 2025-02-25	Protokollnummer: 68866787
Temperatur: 3 °C	Väderlek: Regn
Tekniker: Jesper Andersson	
E-post: j.andersson@Anticimex.se	
Kontor: Stockholm Norr	
Närvarande: Fastighetsägaren och mäklaren

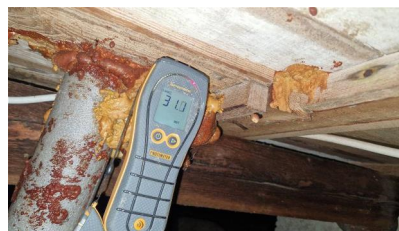
#### Utvändigt / Plintgrund.

Fuktrosor med förhöjda fuktvärden uppmättes runt avloppsrören.

Det rekommenderas att göra en fördjupad undersökning i plintgrunden för att konstatera orsak och omfattning.

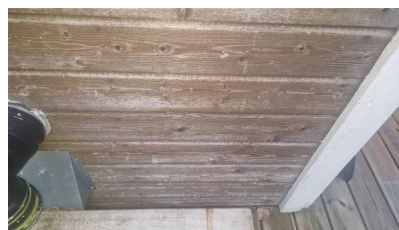
#### Utvändigt / Fasad

Fasadpanelen är i behov av målning/underhåll.

Fasadbeklädnad och träkonstruktioner där målningsbehov finns riskerar att få fukt- och rötskador på grund av sämre vattenavvisande förmåga. För att öka livslängden på fasadbeklädnaden rekommenderas målning och underhåll.

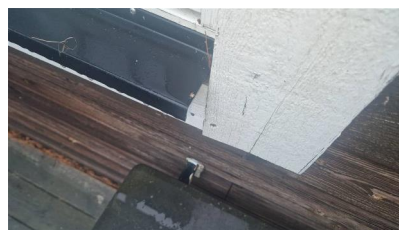
### Utvändigt / Fönster/ Dörrar

Fönsterbleck är otäta vid infästningar, dom saknar uppvik. Överblecket ovan fönster på gaveln i vardagsrummet är otätt mot fasaden.

Eftersom fönsterblecken är otäta finns risk att vatten rinner in i väggen vilket i sin tur kan leda till fuktskador i väggkonstruktionen.

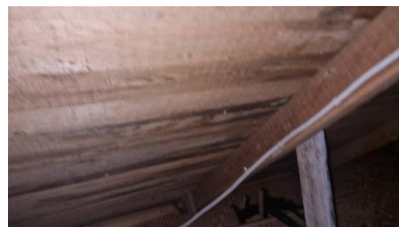
### Utvändigt / Vind

Missfärgningar/ fuktrosor finns på underlagstaket, dessa bedöms vara äldre från innan taket lades om. Inga avvikande fuktindikeringar uppmättes i fuktrosorna.

Vid kontroll av vinden uppmättes fuktvärden under kritisk fuktnivå för mikrobiell tillväxt och en normal lukt upplevdes.

Fuktkvoten i underlagstak/takbjälkar uppmättes till 14 %, gränsvärdet för mikrobiell tillväxt är 17 % vilket motsvarar en relativ luftfuktighet på 75 %.

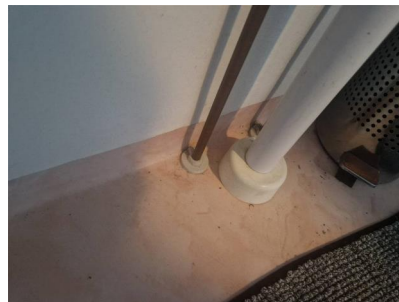
### Entréplan / Dusch/Toalett

- Våtutrymmet har äldre yt-/tätskikt.

Det noteras.  
-Rör genomföring finns i golv.

Eftersom funktionen, som innebär att ytskiktet/tätskiktet ska vara vattentätt, kan vara nedsatt finns en ökad risk att vatten tränger igenom ytskiktet/tätskiktet med vattenskador i omkringliggande konstruktioner som följd.

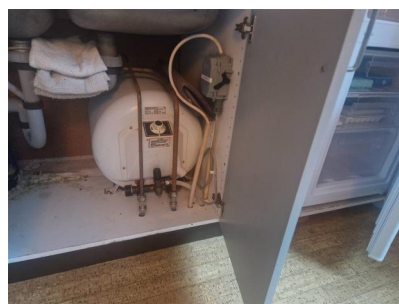
### Entréplan / Kök

- ⚠ Fuktskydd saknas i diskbänksskåp och under kyl/ frys.

Utan fuktskydd är det svårt att upptäcka läckage från rörledningar. Vatten kan då tränga in i omkringliggande konstruktioner och orsaka fuktskador.

För att upptäcka eventuella läckage, installera ett fuktskydd. Man kan även med fördel installera ett vattenlarm i diskbänksskåpet då det är en varmvattenberedare installerad i diskbänksskåpet.
