Besiktningssprotokoll

Anticimex Försäkringsbesiktning i samarbete med Fastighetsbyrån

| Fastighetsadress: Götarp Skogsvillan | |

| Besiktningdatum: 2025-03-17 | Protokollnummer: 68906139 |

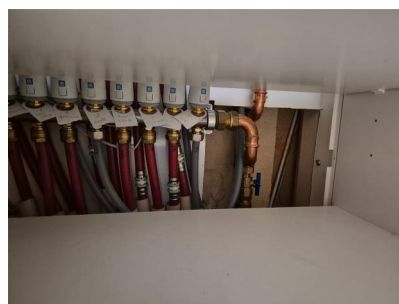
Övre plan / Dusch/Toalett

Golvvärmecentral är ej vattentät

En golvvärmecentral bör ha ett vattentätt skåp och vara försedd med skvallerrör. När det saknas ökar risken för att ett läckage inte upptäcks i tid. Det kan leda till fuktskador i omkringliggande konstruktioner.
